**Rehabilitación del castillo de Petrer. Interior y explanada del castillo**  
Fernando E. Tendero Fernández

*Actuaciones arqueológicas en la provincia de Alicante. 2008*

| <b>Nombre de la intervención:</b> | <b>Rehabilitación del castillo de Petrer. Interior y explanada del castillo</b> |
| <b>Tipo de intervención:</b> | Seguimiento arqueológico |

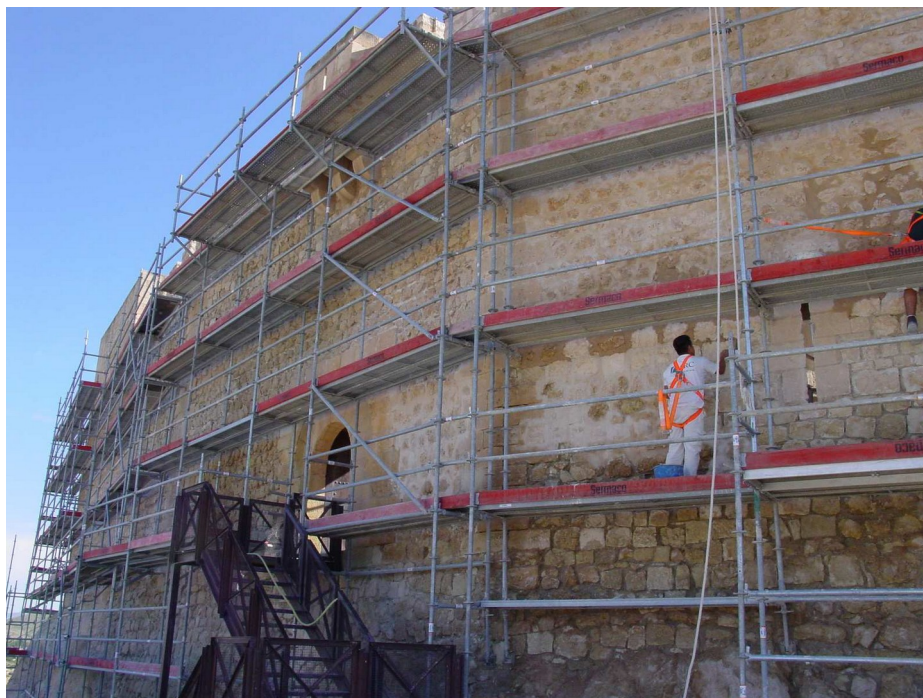
Durante la restauración del castillo en la década de los setenta y parte de los ochenta se consolidó la muralla, rejuntando la mampostería existente con cemento y gravilla. En las partes donde faltaba la mampostería también se repuso y se rejuntó. Con el paso del tiempo se ha comprobado que este mortero no era el adecuado para la fortaleza, por lo que se optó por picarlo y emplear otro más acorde con los materiales originales del castillo como son la tierra, cal, colorante y agua.

Limpieza y rejuntado de las murallas del castillo

De esta manera, se procedió a colocar un andamiaje de seguridad que rodeara toda la fortaleza, tanto al interior como al exterior. Desde el andamio se retiró el mortero existente con medios mecánicos (cincel y maza para las zonas más delicadas, Kärcher para proyectar chorro de agua a presión y taladradora manual) y, tras la retirada de los escombros, se aplicó el mortero nuevo.

En las partes de la muralla donde se evidenciaban grandes grietas, se procedió al “cosido” de la misma. El proceso consistió en introducir en sentido oblicuo, mediante el taladrado de la piedra colocada en la restauración de los años setenta, barras de resina en cada uno de los lados de la grieta para que la cruzara, y de ese modo reforzar la abertura. Las barras se sellaron con silicona. Así, de forma discreta y prácticamente imperceptible a la vista, se consiguió el afianzamiento de las partes de la muralla que estaban agrietadas.

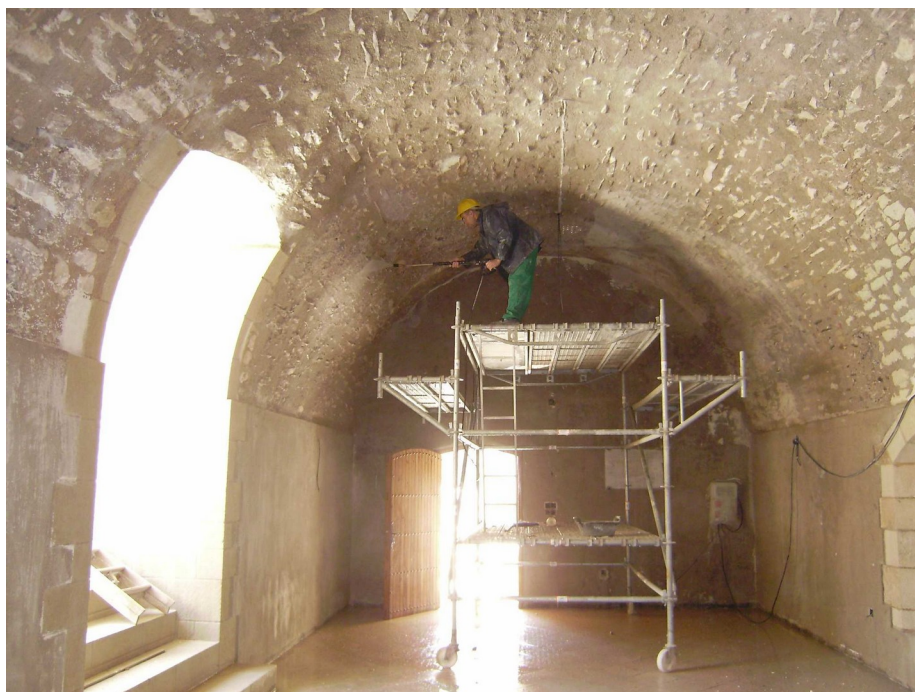
Otro espacio rehabilitado ha sido la sala principal, donde hasta finales del año 2007 se celebraban enlaces matrimoniales de carácter civil, y donde se han vuelto a celebrar una vez han finalizado las obras de rehabilitación del monumento. En esta sala, el mayor problema de conservación era la humedad y las filtraciones que se han estado produciendo durante las últimas décadas a través del muro de la fachada y de la terraza superior, que han afectado al techo y a las paredes.

Decapado con chorro de agua de la pintura de la sala noble del castillo

Para resolver estos problemas en primer lugar se sellaron las grietas por el exterior y por la cubierta de la sala, dándole una pendiente mayor para que desaguara hacia los desagües y no se estancase en la terraza, con el consiguiente peligro de filtración.

La pintura de toda la sala se decapó con chorro de agua, dejando a la vista la mampostería original utilizada en la construcción y la mampostería utilizada en la restauración de los años setenta y ochenta. Una vez decapada la pintura, se aplicó un tratamiento impermeabilizante y se volvió a pintar toda la superficie con el color blanco que tenía antes de comenzar la rehabilitación.

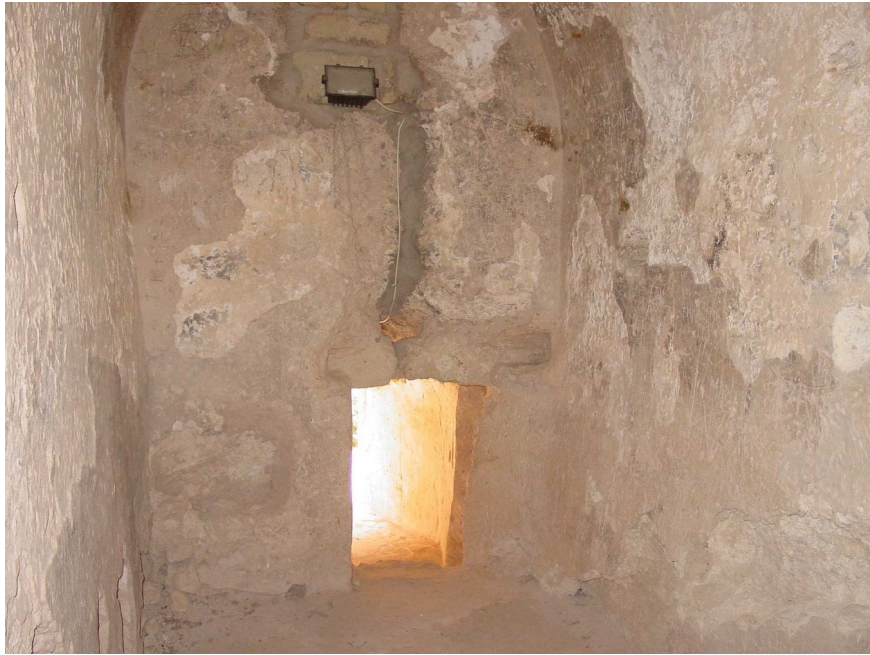
Tras varias décadas, estos grafitos y los enlucidos de las paredes donde están grabados comenzaron a deteriorarse y a desprenderse, lo que podría conllevar con el tiempo la desaparición de los mismos. Por ello, dentro del proyecto de rehabilitación del castillo también se contempló la consolidación de los enlucidos, la reintegración de la volumetría de la sala reponiendo los huecos existentes en las paredes, y la limpieza y recuperación de los grafitos. Para ello se limpió de polvo y tierra todo el calabozo, se consolidaron los enlucidos existentes con resinas y se rellenaron con cantos calizos y mortero de cal los

Interior del calabozo de la torre antes de la restauración

huecos de las paredes, algunos, sobre todo los que estaban a la altura del suelo, de tamaño considerable. Del mismo modo, se aplicó una coloración cromática semejante a los enlucidos originales en las zonas que los habían perdido para volver a dotar al calabozo del aspecto en el que se encontraba cuando se utilizaba como tal. Toda esta labor de limpieza y consolidación fue realizada por la restauradora Marta Rebora.

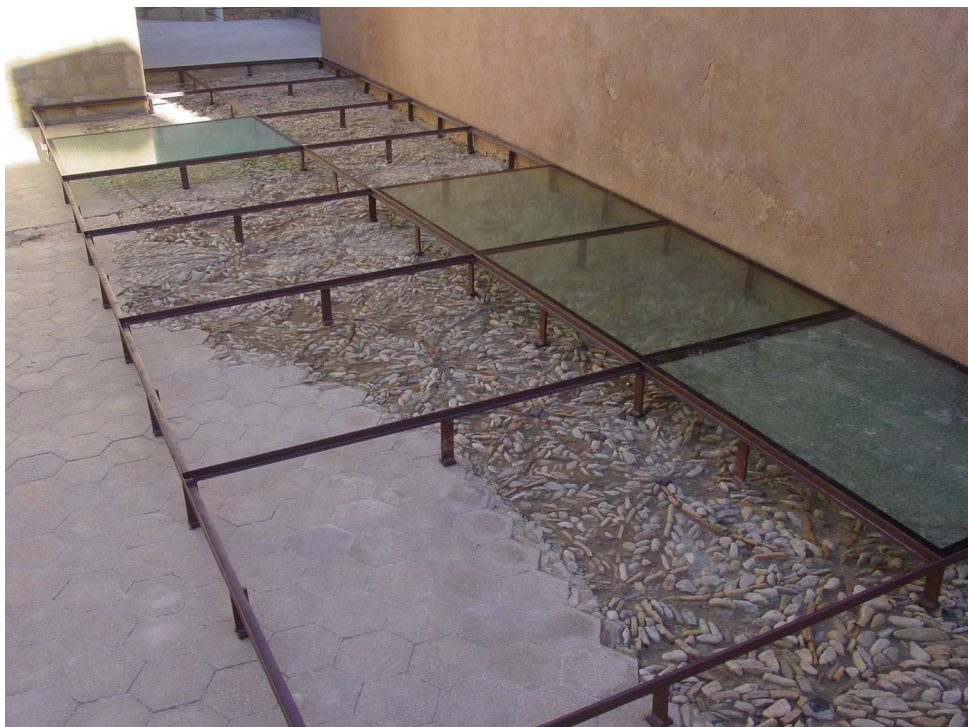
Este pavimento está expuesto a las inclemencias atmosféricas, sobre todo el encharcamiento del agua de lluvia, y al trasiego habitual de personas, que provoca el levantamiento de los cantos y el desgaste de la superficie.

Proceso de colocación del cristal para proteger el pavimento de guijarros bajomedieval

Por todo ello, con el propósito de evitar su deterioro por abrasión pero, al mismo tiempo, dejándolo visible al público, se ha colocado un pavimento flotante transparente pisable.

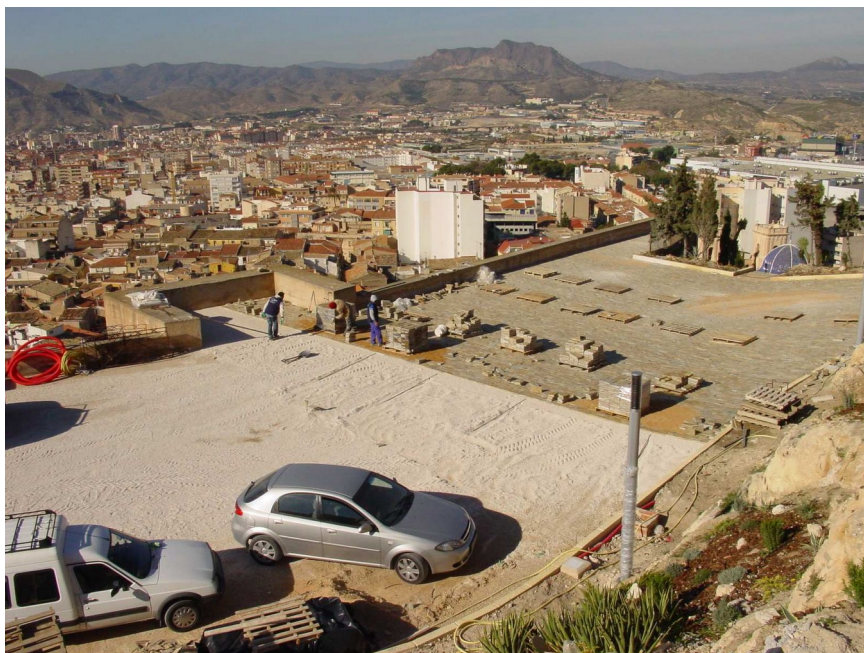
La explanada del castillo está situada entre la alcazaba o parte superior y la muralla donde están excavadas las casas-cueva. En la actualidad, es una superficie llana de tierra y gravilla, de aproximadamente 1500 m<sup>2</sup>, utilizada como aparcamiento para las visitas al castillo, lo que hace que se deteriore tanto por el paso de los vehículos como por el arrastre de agua de lluvia.

Colocación del pavimento de piedra en la explanada del castillo

Esta amplia zona se va a pavimentar, colocando también bolardos que limiten el acceso de los vehículos para evitar su deterioro.

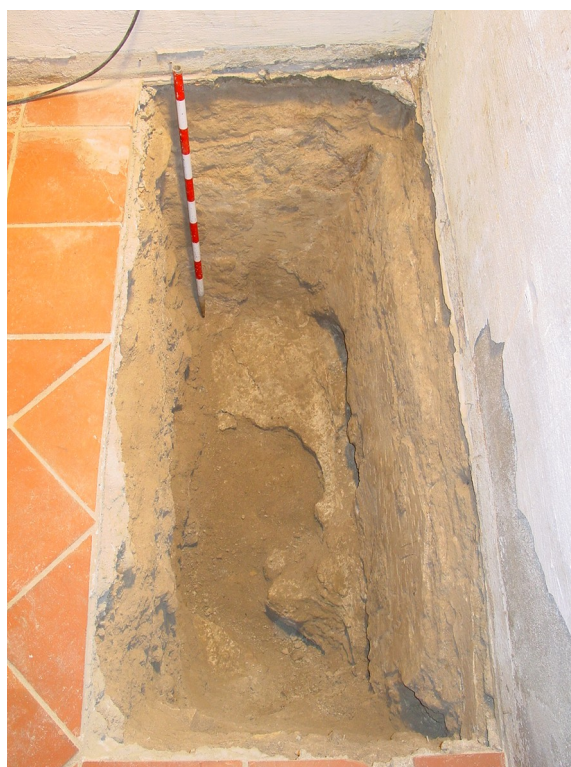
Se realizó una cata de 1,70 x 0,80 m (1,36 m<sup>2</sup>) en la esquina SO de la sala principal, o sala noble, del castillo de Petrer.

Sondeo en la esquina de la sala noble del castillo

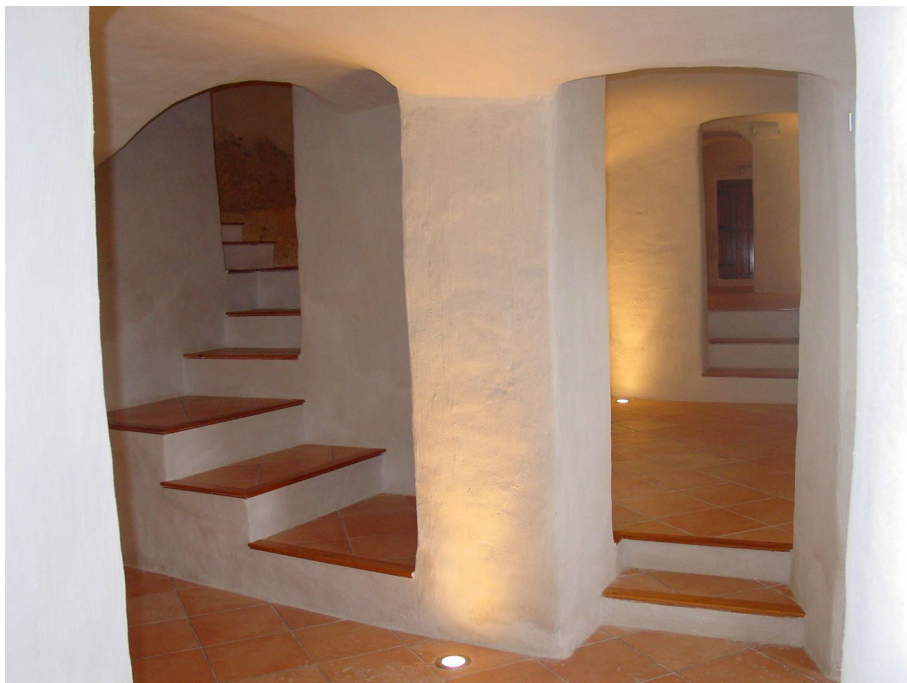
Interior de las casas-cueva tras la restauración

Esta actuación en las casas-cueva, comenzó con un decapado de los enlucidos de las paredes y techos de las estancias, para darles un tratamiento de impermeabilización adecuado para contrarrestar los efectos de la lluvia, con las consiguientes filtraciones y humedades de las salas, sobre todo las superiores. También se han tratado las paredes de las habitaciones para evitar las condensaciones y mitigar la acción de la salinidad del entorno y otros agentes medioambientales. En las salas donde los deterioros de la humedad eran irreversibles se ha optado por sanear las paredes y crear unas cámaras de ventilación con rejillas de aire. Así mismo, se ha sustituido el pavimento de losetas cerámicas y suelo de hormigón, se ha renovado el aseo existente en una de las habitaciones, se ha reforzado y redistribuido la instalación eléctrica para instalar un sistema de seguridad, y se han sustituido las ventanas y puertas existentes.
