**Calle Divina Pastora, 11 (Callosa d'en Sarrià)**  
Fernando E. Tendaro Fernández, José David Busquier Corbí y  
Rafael Ortiz Temprado

*Actuaciones arqueológicas en la provincia de Alicante. 2005*

| <b>Nombre de la intervención:</b> | <b>Calle Divina Pastora, 11</b> |
| <b>Tipo de intervención:</b> | Seguimiento arqueológico |

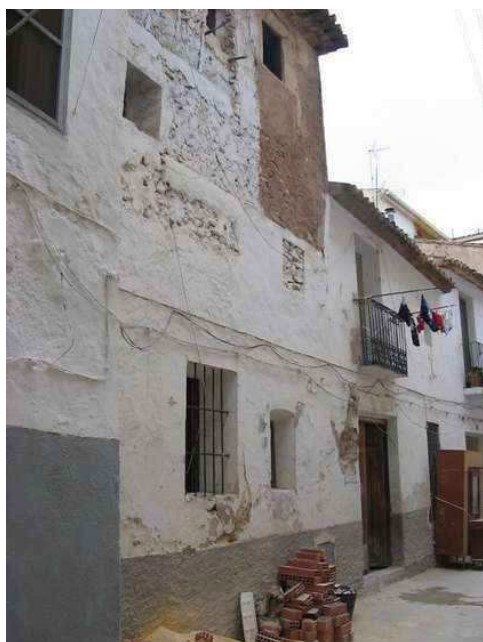
La vivienda presenta una superficie total de 70 m<sup>2</sup>, con una planta de tendencia rectangular, formada por un bajo y un corral cubierto, según escritura de propiedad. Se localiza en un punto medio dentro del centro histórico de la población. La escasa calidad en su construcción, la falta de homogeneidad constructiva visible en los recrecimientos de la fachada denotan una construcción pobre y sin recursos.

Fachada del inmueble

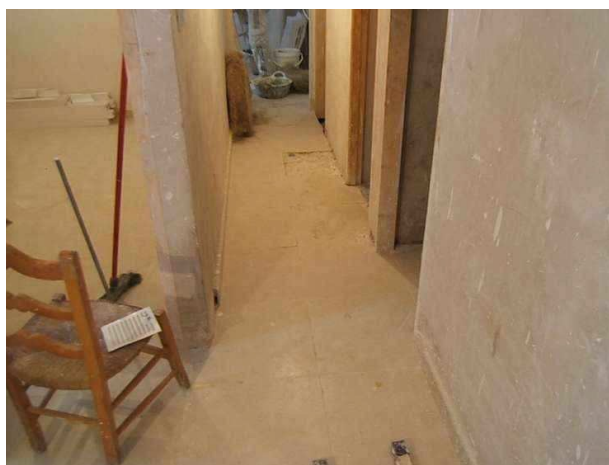
Los condicionantes mencionados, vienen marcados por la única realización de una remodelación interior del inmueble. Afectando a tabiquería y colocación de nuevo solado encima del anterior, no afectando en ningún caso a la fachada principal, ni a la trasera de la casa, en la que se preveía la posible localización de los restos de la muralla de la ciudad medieval.

Vista de la nueva tabiquería enlucida con cemento y del solado sustituido
