Cabezo Redondo. Vasar (Villena)

Actuaciones arqueológicas en la provincia de Alicante. 2009

| Tipo de intervención: | Restauración |

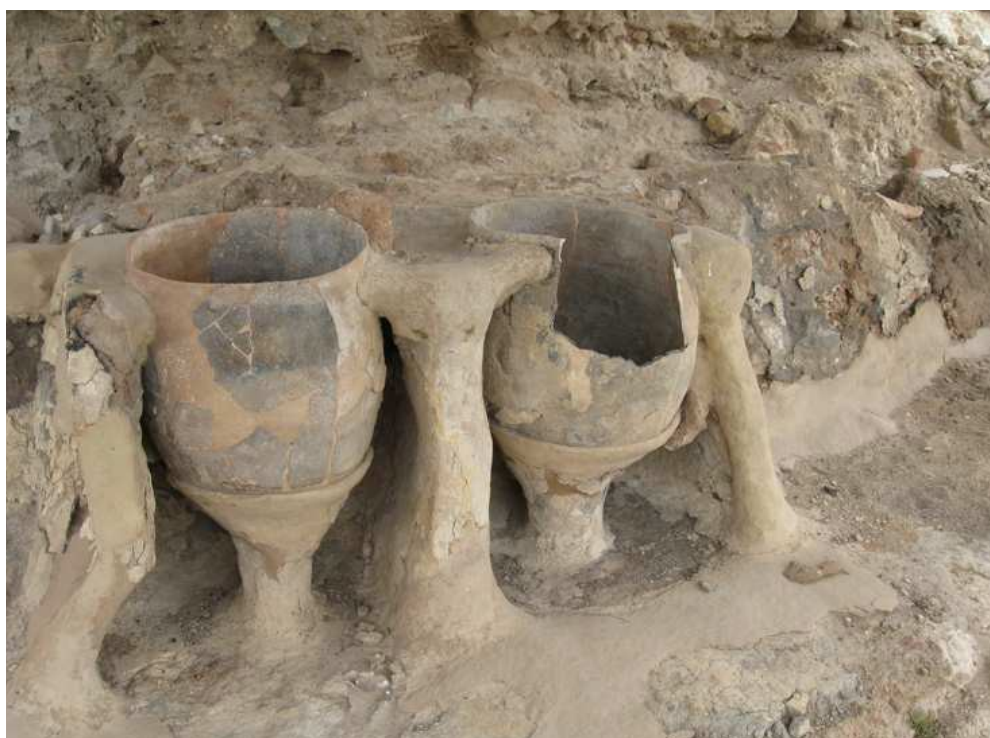
Vasar al inicio de la intervención

- Preparación del terreno: limpieza, desbroce y eliminación de plantas superiores y raíces.
- Preconsolidación: se aplicó silicato de etilo diluido en White spirite a toda la zona de actuación, exceptuando las cerámicas, mediante vaporización e impregnación en varias aplicaciones.

- Consolidación: se consolidaron las estructuras mediante inyección de Acril diluido al 10 % en agua, previa apertura de poros con alcohol y agua al 50 %.

- Limpieza de estucos: con medios mecánicos y físicos empleando alcohol etílico y White spirite, así como el bisturí.
- Enlucidos: con mortero de cal hidráulica y cal aérea en pasta con arena Chinchilla en proporción 1:2.

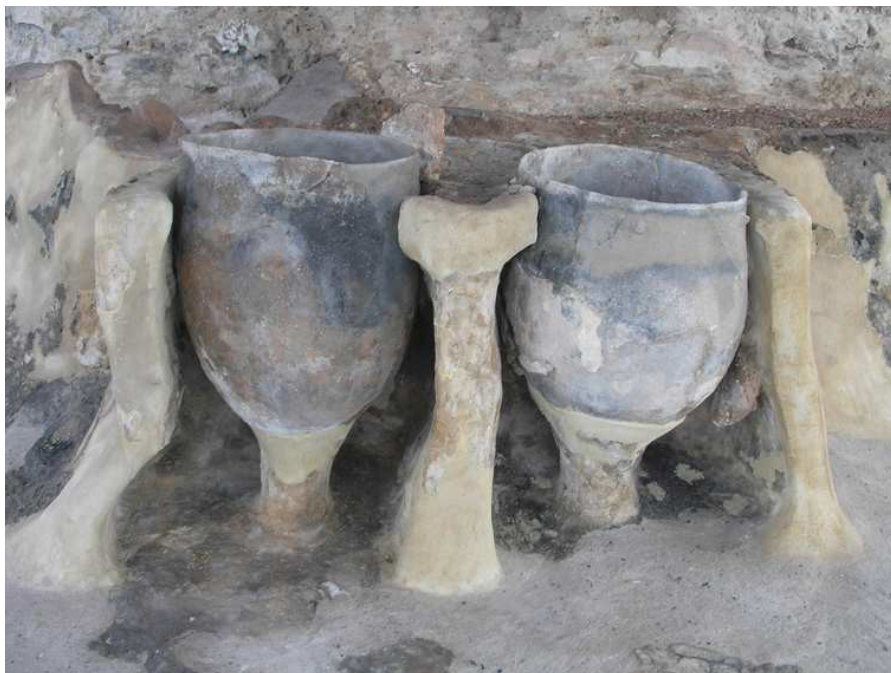
Vasar tras la intervención

Como conclusión, podemos decir que la intervención descrita ha devuelto estabilidad estructural y formal a la pieza tratada. Se ha saneado de forma notable la estética del vasar, recuperando su legibilidad visual y facilitando así su comprensión. La intervención ha cumplido con los objetivos estructurales y formales necesarios para la correcta observación y comprensión del objeto, así como con los requisitos técnicos de restauración.

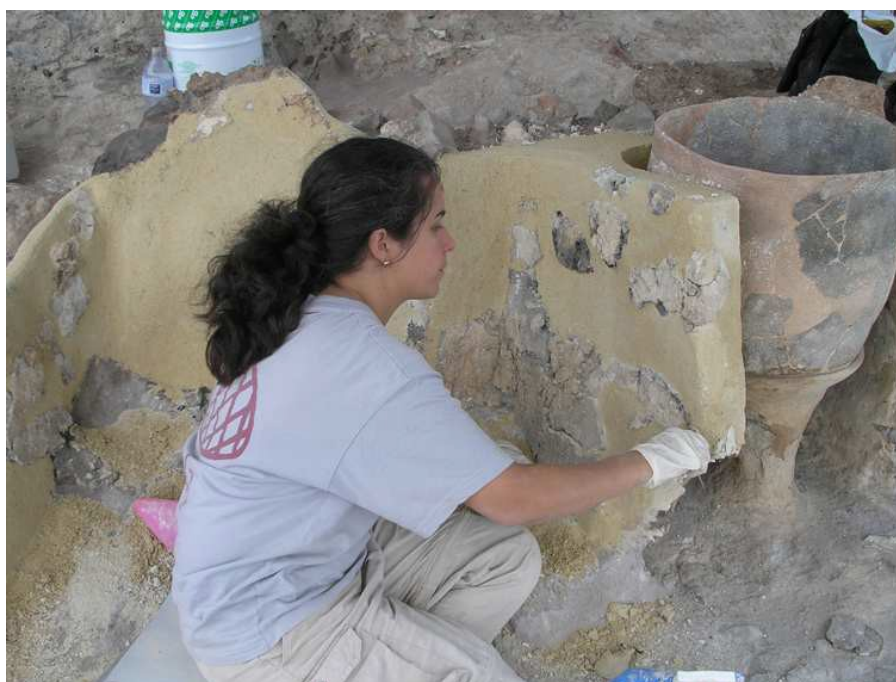
Detalle de los trabajos de restauración del vasar
