Castillo de Forna (L'Atzúbia)
Inmaculada Mallebrera Ferrer

Actuaciones arqueológicas en la provincia de Alicante. 2002

DESARROLLO DE LA INTERVENCIÓN

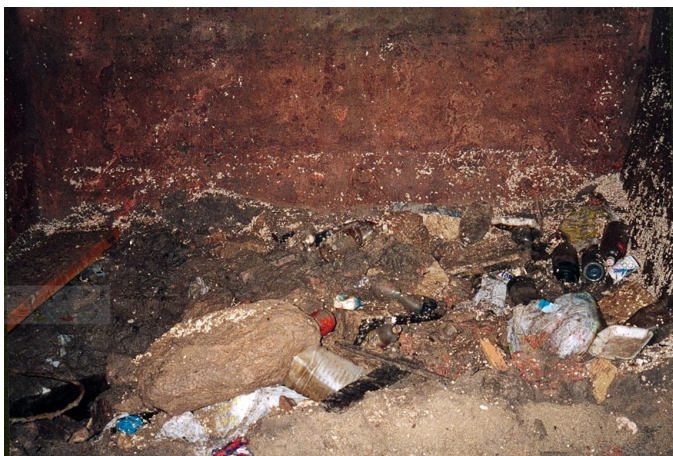
Según comentarios de los habitantes de Forna, el castillo estuvo ocupado durante varios años por una congregación de *hippies*, hecho que ha facilitado el deterioro del conjunto arquitectónico (pintadas en los muros y presencia de gran cantidad de basura, fundamentalmente en los aljibes).

Detalle del interior del aljibe del patio central con la basura acumulada

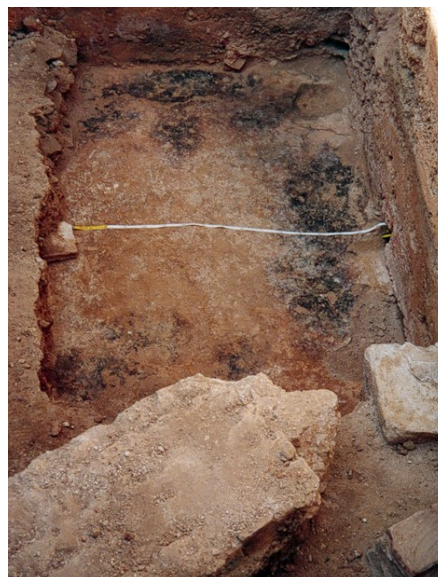
Finalmente nos trasladamos a la torre Oeste. Nos centramos en la limpieza de la estancia situada en el segundo piso de la torre, de planta cuadrangular (dimensiones: 4 m de longitud por 5 m de ancho). El estado de esta torre está inmerso en un proceso acelerado de deterioro: la esquina oeste presenta una grieta profunda que separa ambos paramentos. Siguiendo las indicaciones del director de la obra de restauración, decidimos practicar una cata en la esquina opuesta a la deteriorada para finalizar los trabajos con mayor celeridad. La cata presenta unas dimensiones de 2,43 m de longitud por 1,50 m de anchura. Tiene una potencia estratigráfica de 1 m. El primer nivel consiste en una capa

Vista de la cata realizada en la torre Oeste

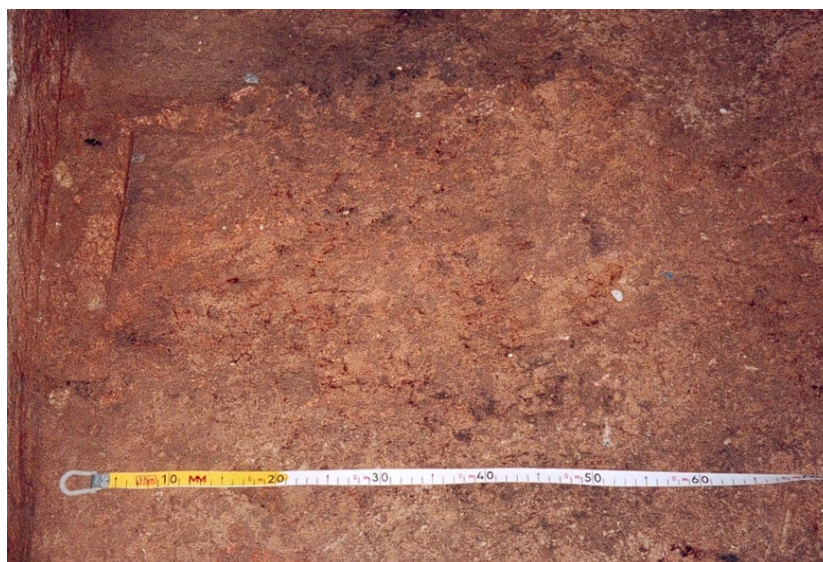
Finalizados los trabajos en este punto, nos centramos en la torre Este. El acceso al aljibe se practicaba a través de un agujero cuadrangular (de 90 por 60 cm) realizado en el pavimento original de la estancia. El interior presenta las mismas características que el aljibe situado en el patio exterior: cubierta de bóveda de cañón, muros de mampostería y revestimiento de cal y arena. Este aljibe es de dimensiones menores que el anterior, presentando una planta cuadrangular de 3,22 m de longitud por 2,68 m de anchura y 2,17 m de altura. Se obtuvo una potencia estratigráfica de 1 m aproximadamente. Al igual que el otro aljibe, presenta una primera capa de vertido de unos 61 cm de potencia. Un segundo nivel, ya arqueológico, apareció con restos de derrumbe, restos cerámicos y pétreos. Adosado al muro norte se detectó en el pavimento una zona escasamente más elevada, que corresponde con el rompeaguas. Este elemento evitaba que se deteriorara la pavimentación en esta zona como consecuencia de la caída del agua recogida a través de las bajantes.

Detalle del pavimento del interior del aljibe situado en la torre Este. Adosado al muro se observa el rompeaguas
