**Castillo de la Mola (Novelda)**

Concepción Navarro Poveda

*Actuaciones arqueológicas en la provincia de Alicante. 2002*

| <b>Tipo de intervención:</b> | Limpieza, planimetría y acondicionamiento visitas |

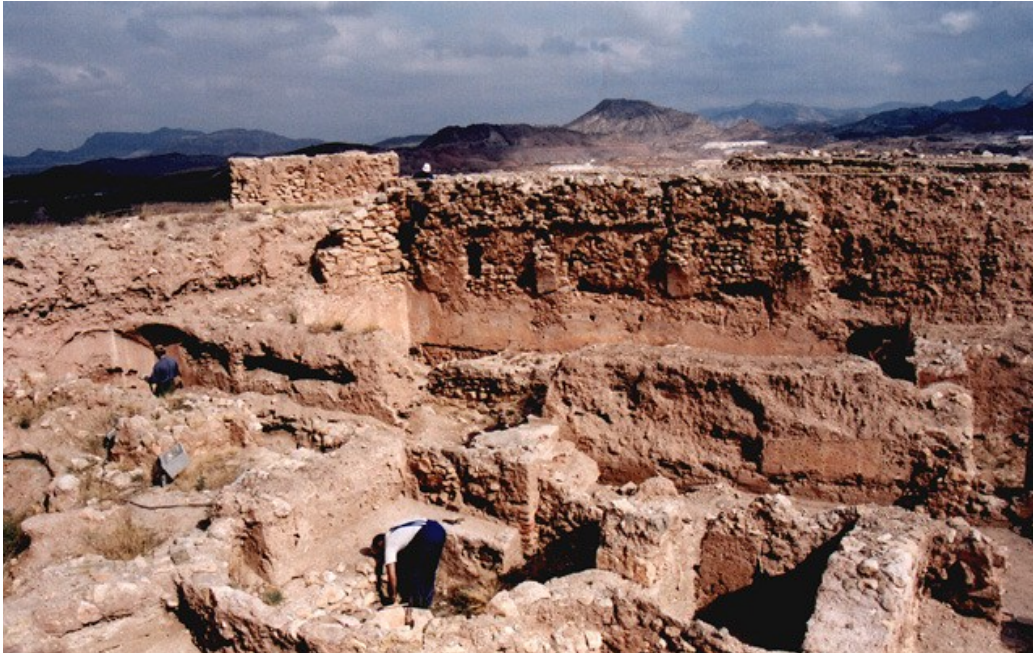
Interior del castillo durante el proceso de limpieza

Siguiendo con los trabajos de limpieza, se ha intervenido en toda el área excavada, procediendo a eliminar las acumulaciones de restos de enlucidos caídos, tierra y pequeñas piedras de los muros, intentando no desproteger los elementos constructivos más delicados tanto por sus características como por su estado de conservación. Se han limpiado pavimentos, bancos corridos,

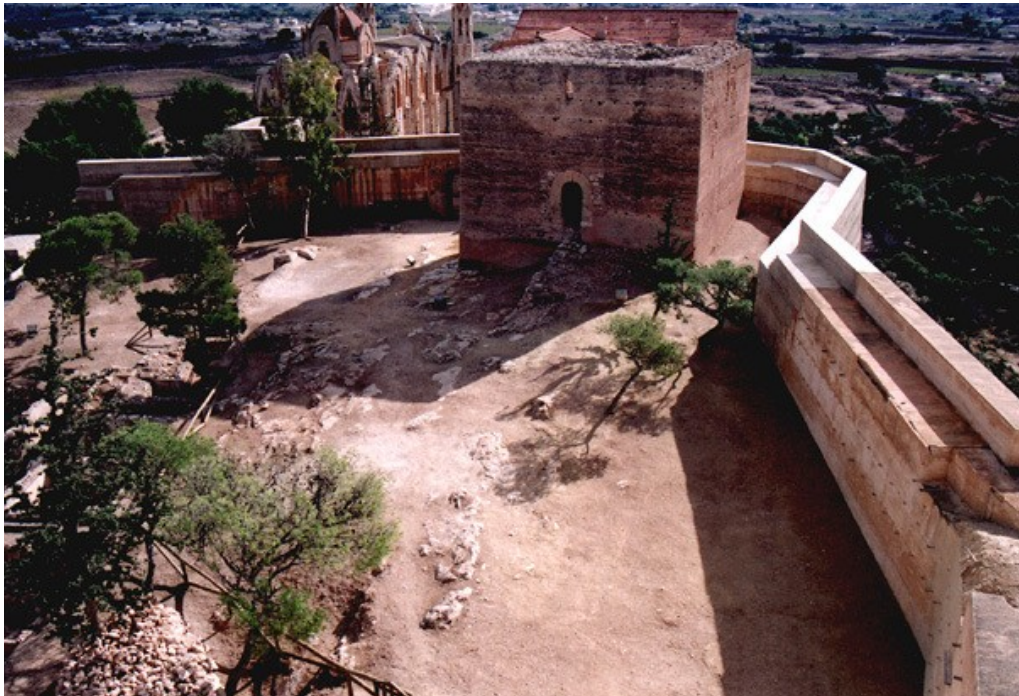
Estado final del interior tras los trabajos de limpieza

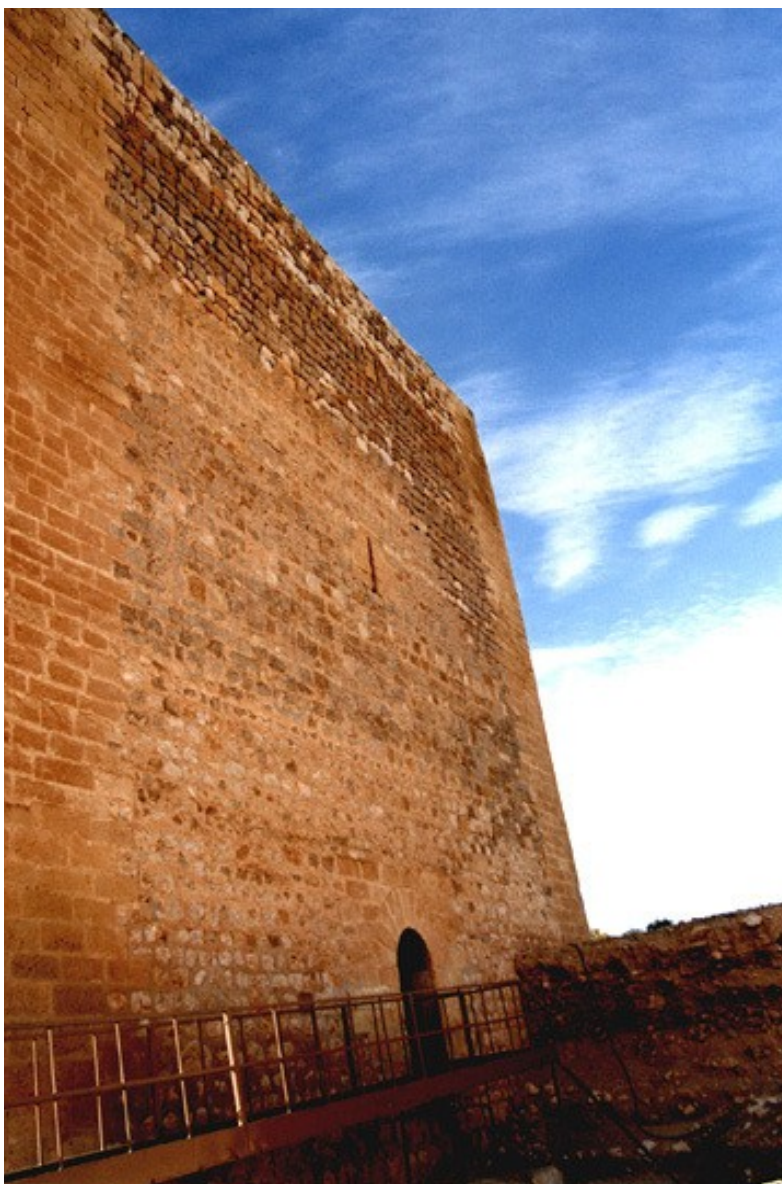
Torre triangular del castillo

También se han limpiado y acondicionado para su visita la torre cuadrangular islámica y la torre triangular. Acondicionando el terreno para colocar una pasarela de metal que permita el acceso desde la zona sin excavar a esta singular y enigmática torre triangular construida de fábrica de mampostería y sillares de refuerzo en las esquinas, en el primer tercio del siglo XIV.
