**El Albir. Avenida Oscar Esplà, 4 (L'Alfàs del Pi)**  
 Carolina Frías Castillejos

*Actuaciones arqueológicas en la provincia de Alicante. 2002*

| <b>Nombre de la intervención:</b> | <b>El Albir (Avenida Oscar Esplà, 4)</b> |
| <b>Tipo de intervención:</b> | Limpieza, vallado y cubrimiento de restos arqueológicos |

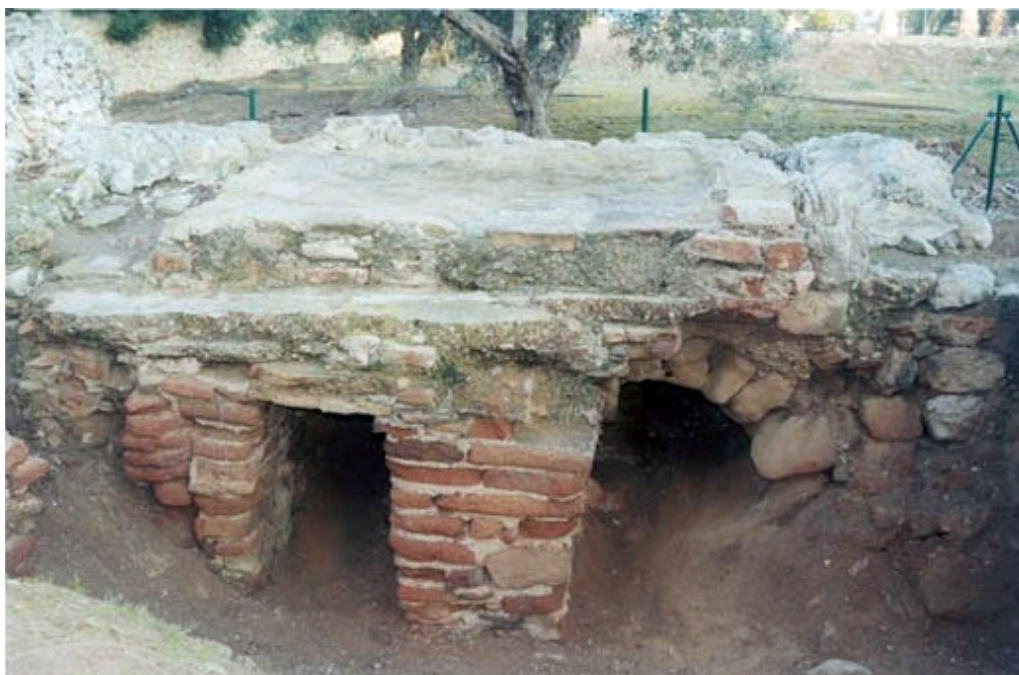
*Tepidarium* tras los trabajos de limpieza

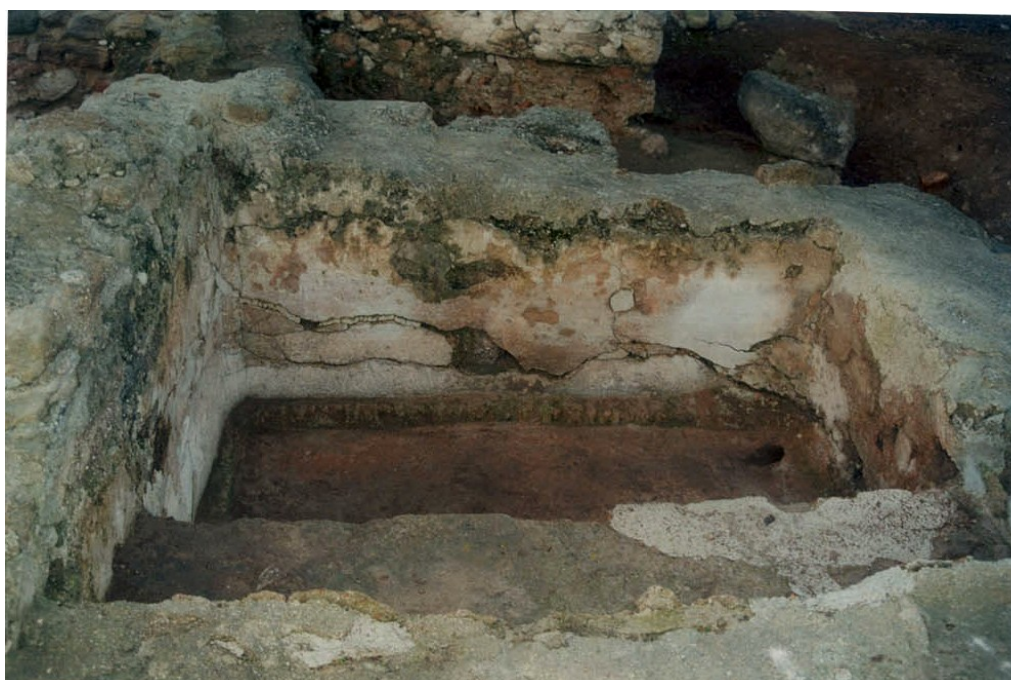
*Hipocaustum* del *caldarium* tras los trabajos de limpieza

1. Hipocausto y horno: reforzamos con bloques de hormigón los arcos del horno, el arco del vano que permite el paso del aire caliente desde el horno al hipocausto y el propio hipocausto con el fin de evitar el derrumbe de estas estructuras, fundamentales de las termas.

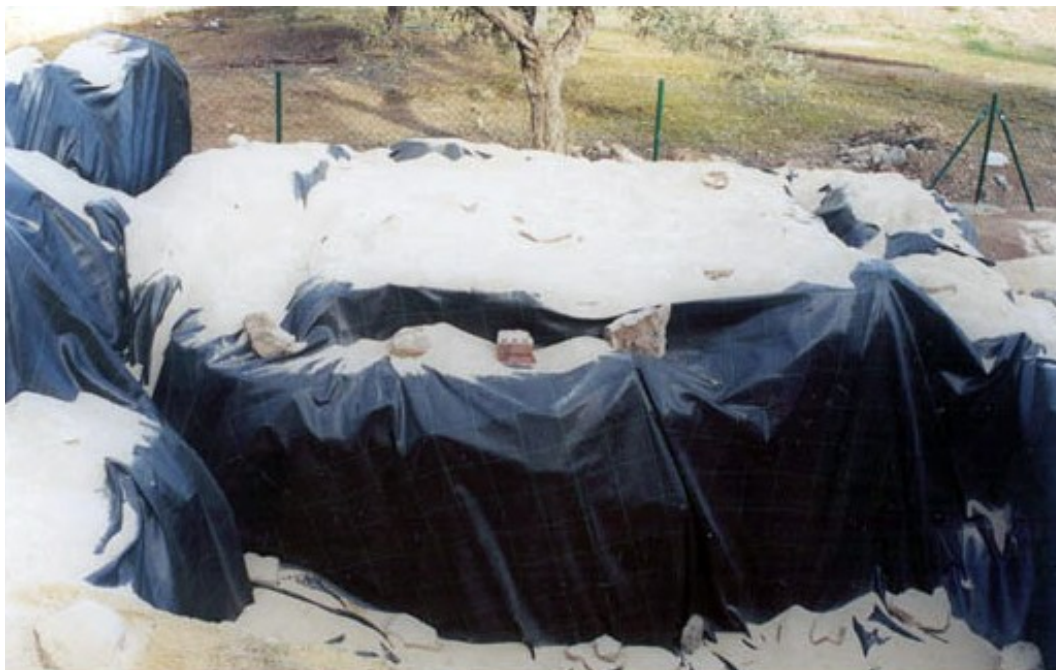
*Hipocaustum del caldarium cubierto*

Una vez concluida la limpieza del yacimiento, cubrimos las estructuras completamente aislándolas del exterior con una lona de plástico tipo "terra" permeable a la humedad y que impide, hasta cierto punto, la condensación de la humedad y el crecimiento de vegetación y musgo. Colocamos en los bordes de las lonas piedras de mediano tamaño a fin de sujetarlas bien. En

A continuación cubrimos las lonas con una arena estéril procedente de mina con un doble propósito, afianzar las telas con su peso y evitar el crecimiento de vegetación. Todas las lonas siguen la forma de las estructuras, de forma que no queda ningún espacio vacío que pueda impedir la protección total de los restos.

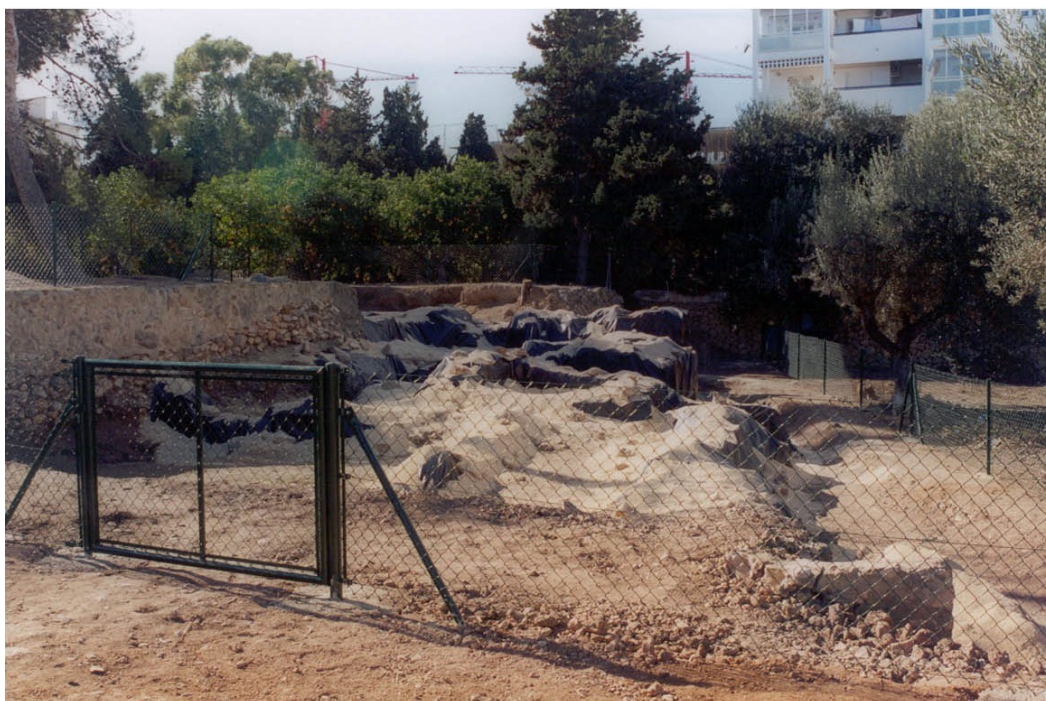
Valla y estructuras cubiertas

La antigua valla se encontraba inutilizada, ya que por el lado sur la malla se había salido de su sitio, además de que la puerta ya no estaba en su lugar. Después de quitar los postes inservibles, se colocaron cada 3 m los nuevos postes de tubo galvanizado de color verde de 40 mm de diámetro y 1 m de altura dejando un espacio de 1 m con respecto a las estructuras, con lo que se amplió el recinto del yacimiento. La cimentación fue superficial, empleando mortero de cemento. La malla metálica era del tipo de simple torsión plastificada en color verde nivelada y tensada, y la puerta, de un batiente cerrada con un candado.
