**Plan Parcial El Regajo (Villena)**

*Actuaciones arqueológicas en la provincia de Alicante. 2005*

| <b>Nombre de la intervención:</b> | <b>Plan Parcial El Regajo</b> |
| <b>Tipo de intervención:</b> | Prospección arqueológica y etnográfica |

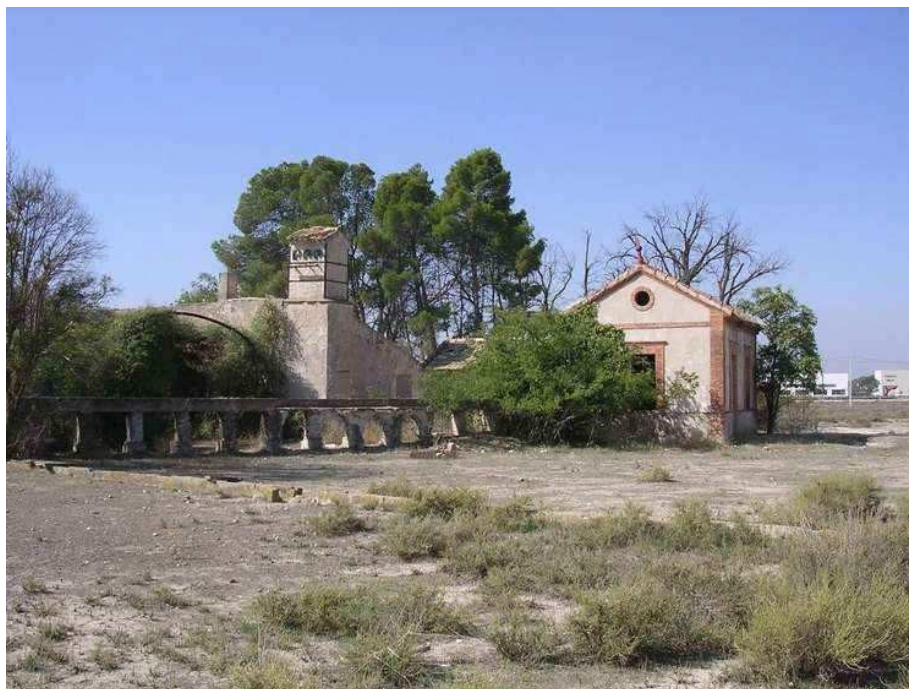
- Bien de naturaleza inmueble, consistente en una red de acequias distribuidas regularmente por los banales y parcelas que hasta hace pocas décadas estaban cultivados. La mayoría de las canalizaciones están realizadas, en la mayor parte de los trazados, con módulos de hormigón, aunque también se han documentado acequias realizadas con tuberías cortadas por la mitad. Desde la finca El Regajo parte una canalización sustentada por un acueducto formado por pilares de ladrillos, y que en la proximidad a la finca conserva arcadas también de ladrillo. Su estado de conservación es bueno, ya que han estado en uso hasta hace pocas décadas. Solamente en algunos puntos el trazado se ha perdido por erosión de las mismas o por abrir nuevos caminos que han cortado las acequias. Su cronología es contemporánea (siglos XIX-XX).

Motor y acequia de riego

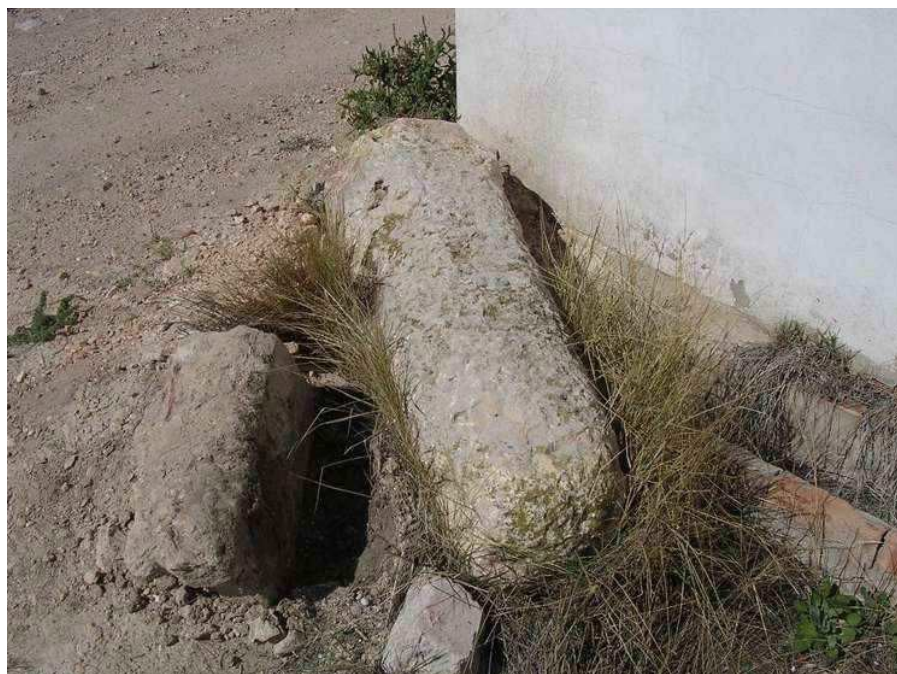
- Bien de naturaleza mueble, consistente en un hito de piedra caliza toscamente tallado de sección cilíndrica, con la base de tendencia cuadrangular y la parte superior redondeada. Las dimensiones del mismo son 1,35 m de altura por 0,45 m de diámetro en la base y 0,30 m en la parte superior. Este hito, mojón o poste de piedra estaría, en origen, junto a un camino para indicar la dirección o la distancia. También podría utilizarse para delimitar propiedades o terrenos. En la actualidad, se encuentra desplazado de su lugar original, tirado junto a una caseta de bombeo de agua. El estado de conservación es bueno, no se encuentra ni fracturado ni erosionado. Su cronología sería contemporánea (siglos XIX-XX).

Mojón o hito de camino
