**Nuevo CP San Roque. Calles Villavieja, Antequera y San Juan. Muralla
(Alicante)**

Margarita Borrego Colomer, Pablo Rosser Limiñana y Ana Valero Climent

Intervenciones arqueológicas en la provincia de Alicante. 2011

Denominación de la intervención:	Nuevo CP San Roque. Calles Villavieja, Antequera y San Juan. Muralla
Municipio:	Alicante / Alacant
Comarca:	L'Alacantí
Director/codirectores:	Margarita Borrego Colomer (Patronato Municipal de la Vivienda), Pablo Rosser Limiñana (COPHIAM) y Pedro J. Abarca Hernández (arqueólogo)
Equipo técnico:	Ana Valero Climent (ESTRATS, Treballs d'Arqueologia, S.L.)
Autor/autores del resumen:	Margarita Borrego Colomer, Pablo Rosser Limiñana y Ana Valero Climent
Promotor:	Excmo. Ayuntamiento de Alicante
Nº de expediente:	2009/0762-A (SS.TT. A-2009-247)
Fecha de actuación:	19-12-2011 a 27-12-2011
Coordenadas de localización:	X 720.573 – Y 4.247.139
Periodo cultural:	islámico, bajomedieval, moderno, contemporáneo
Material depositado en:	Museo Arqueológico de Alicante (MARQ)
Tipo de intervención:	Seguimiento arqueológico, excavación arqueológica, planimetría

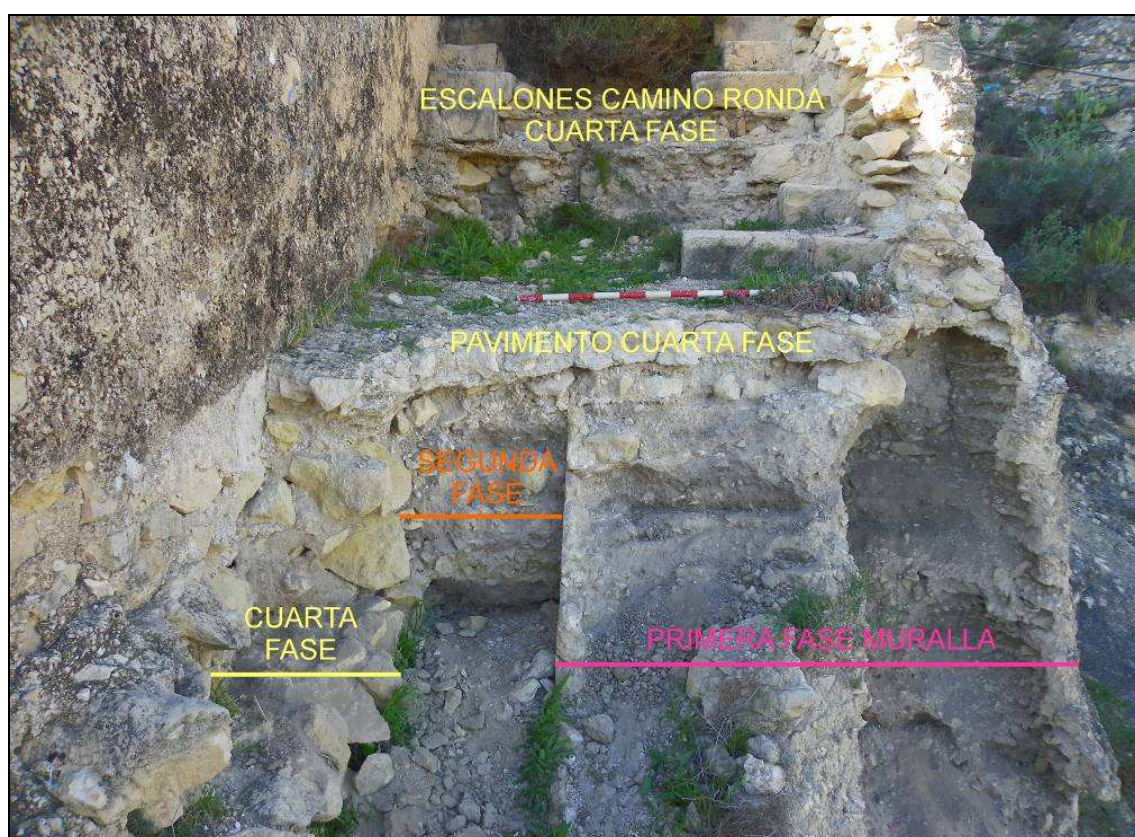
Tenemos tres fases en la edificación del lienzo. La *primera fase* se trata de un muro de tapial islámico, de muy buena factura, en el que podemos apreciar perfectamente las tongadas de cal y arena con las que se construye. Este muro tiene dos caras perfectamente diferenciadas y 2,20 m de espesor en este punto. Recogemos los fragmentos de material que se veían a simple vista para intentar fechar su construcción pero, por desgracia, todo el material recuperado es poco significativo, tratándose en su mayoría de fragmentos informes sin decoración. Así pues, lo único que podemos decir es que el muro fue construido en época islámica, sin poder afinar más su datación desde postulados arqueológicos.

de piedra y las tongadas de cal y arena no se diferencian bien. Nos hallamos ante la *segunda fase* de la muralla. En el punto en que nosotros lo medimos el lienzo tenía 0,80 m de espesor. Limpiando el corte de esta segunda fase pudimos recoger algo de ajuar cerámico pero, como con el anterior muro, muy poco significativo, ya que se vuelve a tratar de fragmentos informes sin decoración. Lo único que podemos decir es que el material, por las pastas, parece bajomedieval, sin conseguir especificar más.

El problema viene a la hora de fechar la *cuarta fase* de la muralla. Esta fase implica una gran obra de remodelación de la muralla, puesto que amplían el lienzo alrededor de 1 m con un muro de mampostería trabado con argamasa de cal. Tras recrear el muro, colocan una barandilla en ambos lados del elemento defensivo, también construida con mampostería y rematada con un enlucido de cal. Por último, construyen una escalera de sillares, igualmente trabados con argamasa de cal, que discurre sobre la parte superior del lienzo y se halla limitada por los muretes de mampostería colocados a modo de barandillas. Esta escalera, o camino de ronda, dispone de rellanos que se construyen cajeando el lienzo antiguo en algunos casos. Los rellanos se pavimentan con un suelo de argamasa de cal.

Distintas fases constructivas documentadas en el lienzo de la muralla.

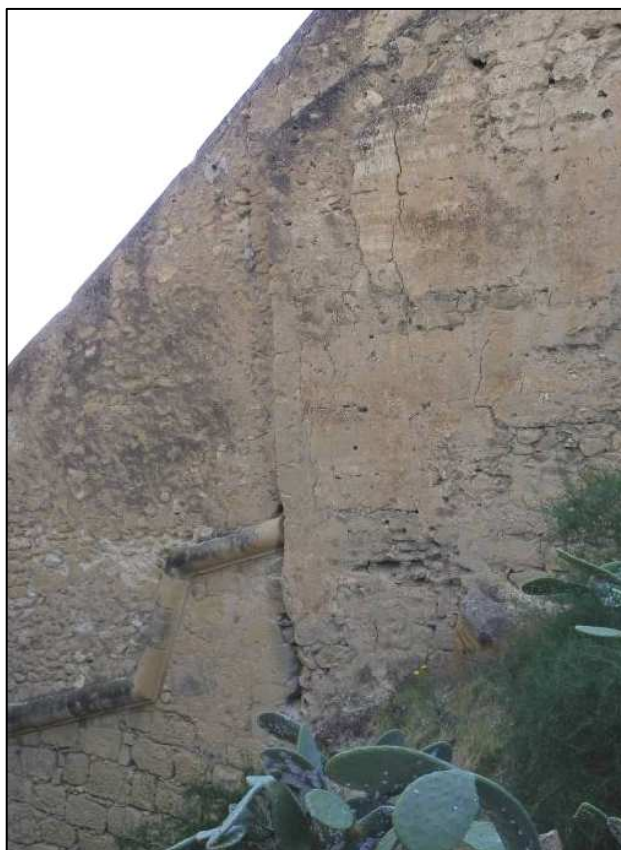
La *tercera fase* pertenece al siglo XVI. La podemos observar si salimos a la parte exterior de la muralla, donde hallamos una nueva reforma. En la parte más baja del lienzo, pegada a los patios de luces de las casas de la calle Virgen del Socorro, se aprecia una moldura característica del sistema defensivo del siglo XVI; también se

puede ver cómo el lienzo del siglo XVI se adosa al lienzo de tapial islámico. Esta modificación se halla recogida en las fuentes en *El Memorial del Duque de Calabria*, que a continuación citamos textualmente (Rosser Limiñana, 1990: 52):

Tercera fase, siglo XVI. Se aprecia la moldura propia de la muralla y los baluartes de época renacentista.

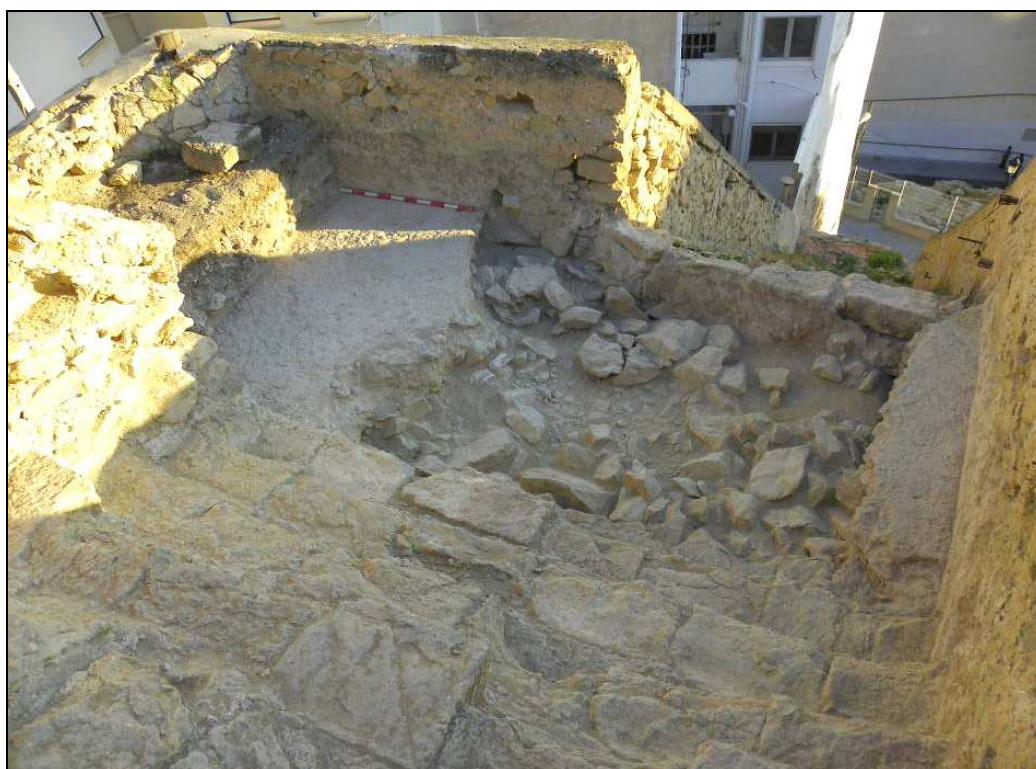
Dicho pavimento se halla muy bien construido, está compuesto por una capa de piedras de pequeño y mediano tamaño sobre las cuales se extiende una gruesa capa de argamasa de cal (2-3 cm). La argamasa que lo forma es la misma que se utiliza para unir los sillarejos del camino de ronda y parece contemporáneo a éste. Por lo tanto, nos hallamos ante la última remodelación de la muralla; el pavimento pertenece a esta fase constructiva y funcionaría con ella.

Una vez retranqueado el perfil nos decidimos a rebajar en el hueco causado por el roto del pavimento. La tierra que rellena este agujero es una unidad estratigráfica idéntica a inmediatamente superior, pero a partir de la cota del pavimento decidimos cambiarle la numeración. Nada más comenzar con la excavación empiezan a surgir numerosas piedras de gran tamaño, que rellenan todo el hueco. Estas piedras se meten por debajo de los escalones del camino de ronda de la muralla y por debajo del pavimento de argamasa de cal. Nos hallamos ante un relleno original que colocan para pavimentar el espacio de la muralla y la torre. Al hallarnos en un BIC (Bien de Interés Cultural) que por ley posee la máxima protección, decidimos no levantarlo, ya que forma parte del muro original.

Vista final del pequeño sondeo junto a la torre bajomedieval, en el paseo de ronda.
