Santuario de la Virgen de Gracia (Biar)

Intervenciones arqueológicas en la provincia de Alicante. 2011

Denominación de la intervención:	Santuario de la Virgen de Gracia
Municipio:	Biar
Comarca:	El Alto Vinalopó / L'Alt Vinalopó
Director/codirectores:	Ruth Falcó Martí (ADUNA PROEXA, S.L.)
Equipo técnico:	—
Autor/autores del resumen:	Ruth Falcó Martí
Promotor:	Excmo. Ayuntamiento de Biar
Nº de expediente:	2010/0927-A (SS.TT. A-2010-390)
Fecha de actuación:	22-12-2010 a 09-03-2011
Coordenadas de localización:	X 695.719 – Y 4.278.084
Periodo cultural:	Moderno, contemporáneo
Material depositado en:	No se recuperó material arqueológico
Tipo de intervención:	Seguimiento arqueológico

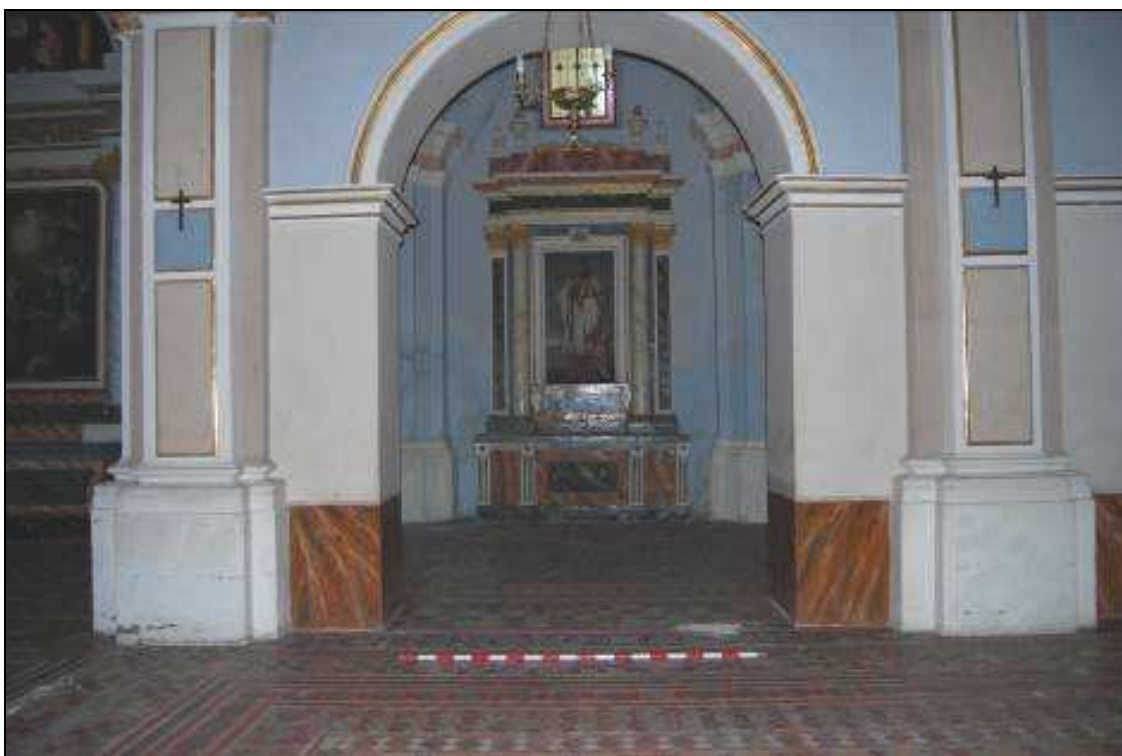
Detalle del área de actuación, epístola.

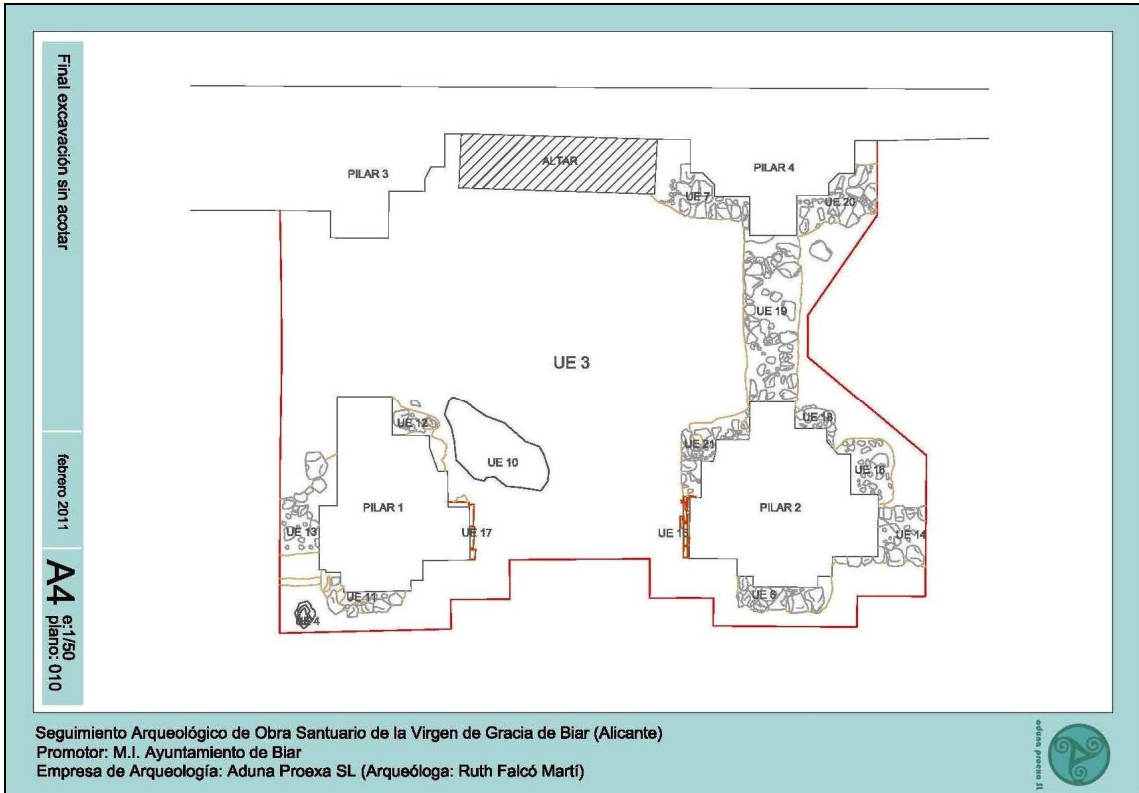
En el pilar 2 y 4 nos encontramos con el conjunto de estructuras UU.EE. 16, 18, 21, 19, 20 y 7; las tres primeras (UU.EE. 16, 18 y 21) formando parte de la cimentación

del pilar 2; las dos últimas (UU.EE. 20 y 7) formando parte de la cimentación del pilar 4; y uniendo ambos pilares, el potente tirante UE 19.

La existencia de un afloramiento de roca (UE 10) junto al pilar 1, quizás explica el por qué de la ausencia de estructuras entre el pilar 1 y el pilar 3, siendo necesario por el contrario el reforzamiento en el pilar 2 y una potente cimentación entre este pilar y el pilar 4, ya que en esta zona, al menos hasta la cota final de excavación no afloró la roca.

Planta de las estructuras de cimentación.

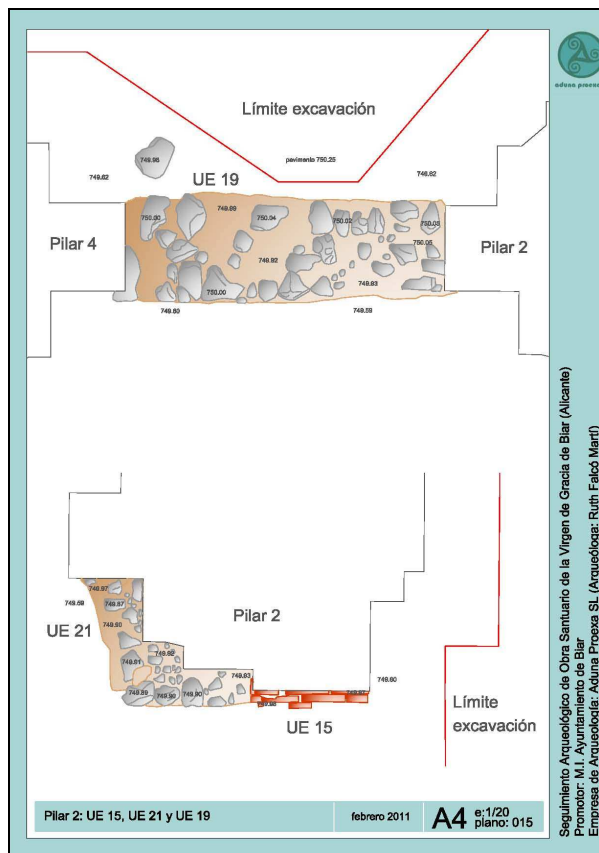
Los ladrillos UE 17 del pilar 1 y UE 15 del pilar 2 simplemente son elementos constructivos de la cimentación de ambos pilares que apenas sobresalen en sus respectivas bases. Quedaría citar a la UE 12, situada en la cara interna del pilar 1, una estructura de muy poca entidad que encuadramos, también, en esta tercera fase constructiva.

Planta y sección del pilar 2, UU.EE. 15, 21 y 19.
