C/ Maestro Moltó, 56 (Villena)
Marco Aurelio Esquembre Bebia

Intervenciones arqueológicas en la provincia de Alicante. 2011

Denominación de la intervención:	C/ Maestro Moltó, 56
Municipio:	Villena
Comarca:	El Alto Vinalopó / L'Alt Vinalopó
Director/codirectores:	Marco Aurelio Esquembre Bebia (ARPA Patrimonio, S.L.)
Equipo técnico:	José Ramón Ortega Pérez y Samuel Serrano Salar
Autor/autores del resumen:	Marco Aurelio Esquembre Bebia
Promotor:	Martín Forte Cánovas
Nº de expediente:	2011/0390-A (SS.TT. A-2011-172)
Fecha de actuación:	03-08-2011 a 05-08-2011
Coordenadas de localización:	X 686.202 – Y 4.278.215
Periodo cultural:	Contemporáneo
Material depositado en:	No se recuperó material arqueológico
Tipo de intervención:	Seguimiento arqueológico

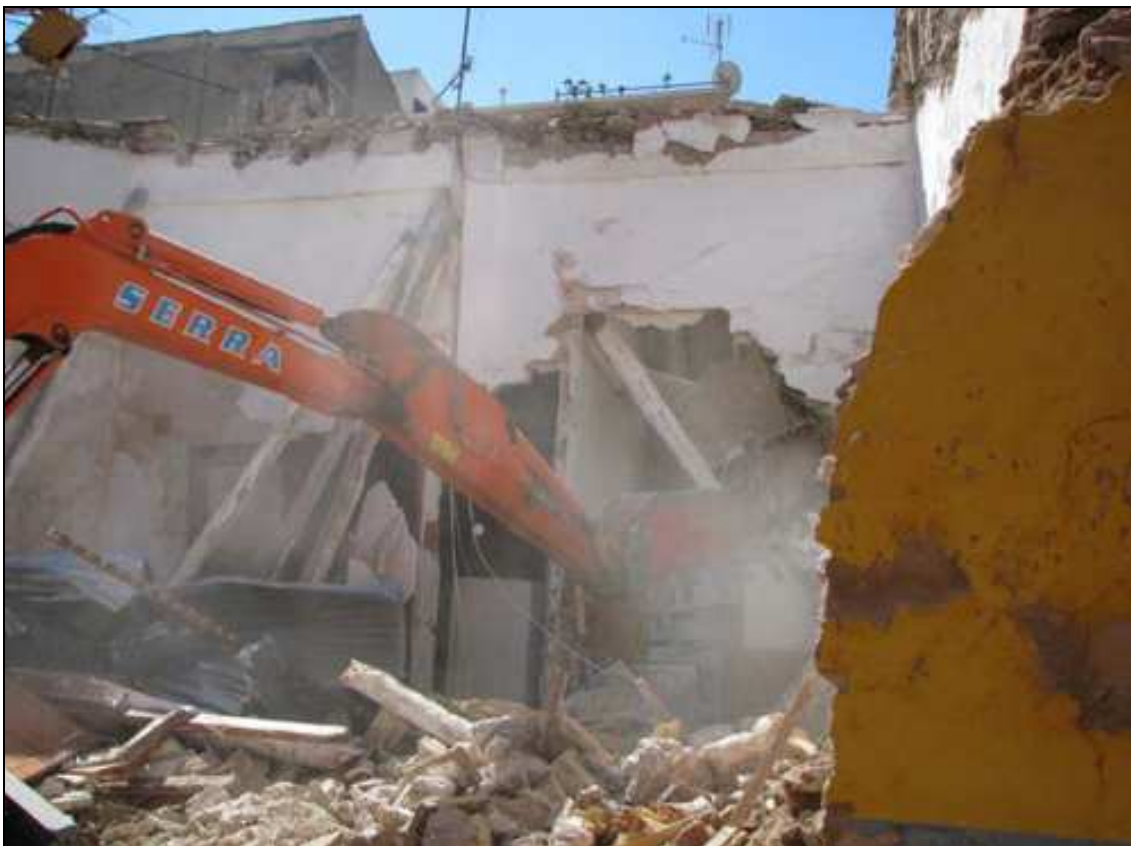
A nivel constructivo, la vivienda del siglo XIX se caracteriza por tener los muros de carga de mampostería irregular con yeso y parte inferior con adobe, con unas dimensiones de 0,45 m de anchura. Por su parte, la tabiquería interior en su mayoría estaba construida con muros de ladrillo macizos enlucidos con yeso. Por otro lado, los añadidos a la vivienda principal, como la cocina y estancia anexa al sur de la vivienda, así como la estancia ubicada en el interior del patio y los cobertizos para jaulas de animales domésticos, son construcciones ya propias del siglo XX. En estos casos, el material utilizado es el ladrillo hueco, enlucido con yeso.

Vista de la zona media de la demolición, con los tabiques centrales de ladrillo macizo.

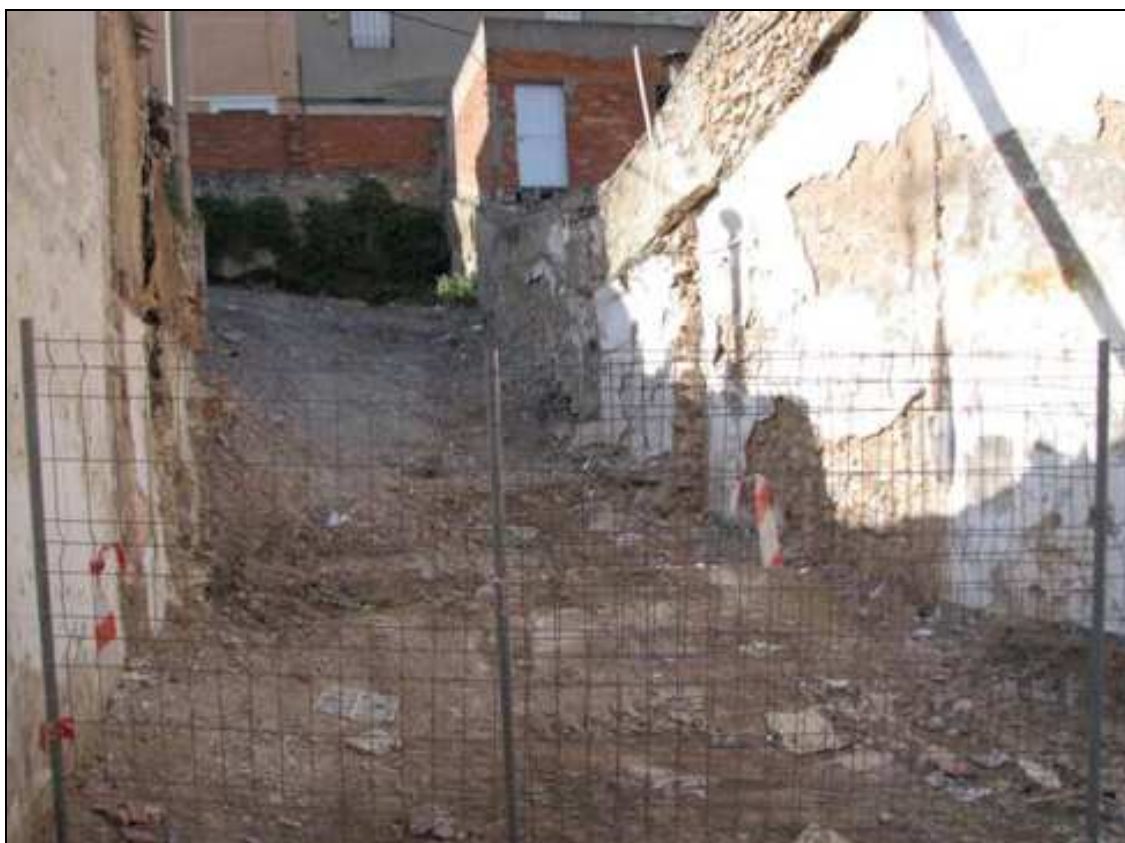
Vista del solar tras la demolición y el desescombro de la vivienda.
