Reurbanización del Sector 4. Finca Terol (Tibi)

Actuaciones arqueológicas en la provincia de Alicante. 2009

Nombre de la intervención:	Reurbanización del Sector 4. Finca Terol
Municipio:	Tibi
Comarca:	L'Alcoià
Directoras:	Paula Bernabeu Sanz y Silvia Pidal Pérez
Equipo técnico:	–
Autoras del artículo:	Paula Bernabeu Sanz y Silvia Pidal Pérez
Promotor:	Ayuntamiento de Tibi
Autorización:	2009/0862-A
Fecha de la actuación:	12/2009 – 3/2010
Coordenadas localización:	X 70955889 – Y 427097334
Periodos culturales:	Moderno y contemporáneo
Material depositado:	No se ha recuperado material arqueológico
Tipo de intervención:	Prospección arqueológica y etnológica

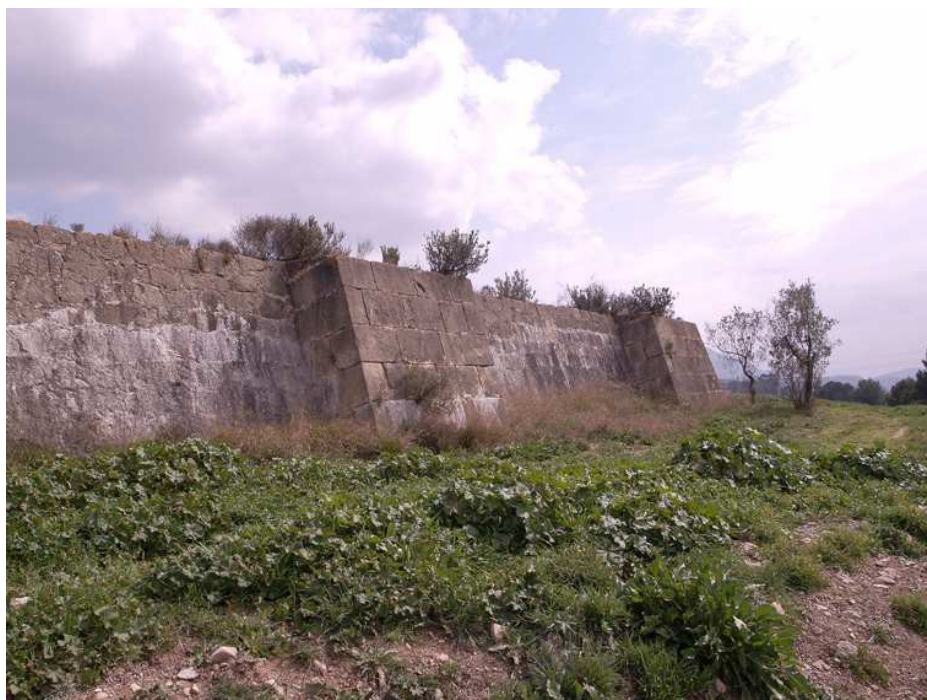
En segundo lugar, al norte de ambos inmuebles aparece una balsa rectangular, cuyas coordenadas UTM son: 70877876E/26941217N, que tendría unos 200 m² de superficie, y que sería la encargada de abastecer de agua al molino. La fábrica de esta es de mampostería irregular trabada con mortero de cal y arena, revestida interiormente a modo de impermeabilización del mismo mortero. En el interior, en su lado norte, se aprecian restos de la canalización que suministraría el agua a la balsa, formada por una base de piedra irregular sobre la que se alza una construcción de ladrillos macizos formando 7 hiladas en pendiente, sobre la cual se ubicaría el canal que conduciría el agua al interior de la construcción.

En el lado sur de esta misma balsa se distingue un arco de medio punto, por donde seguramente se proporcionaría el agua a las instalaciones del molino, pero del cual, debido a la frondosidad de la vegetación existente en el lugar, fue difícil apreciar los diferentes elementos.

Balsa al norte del molino

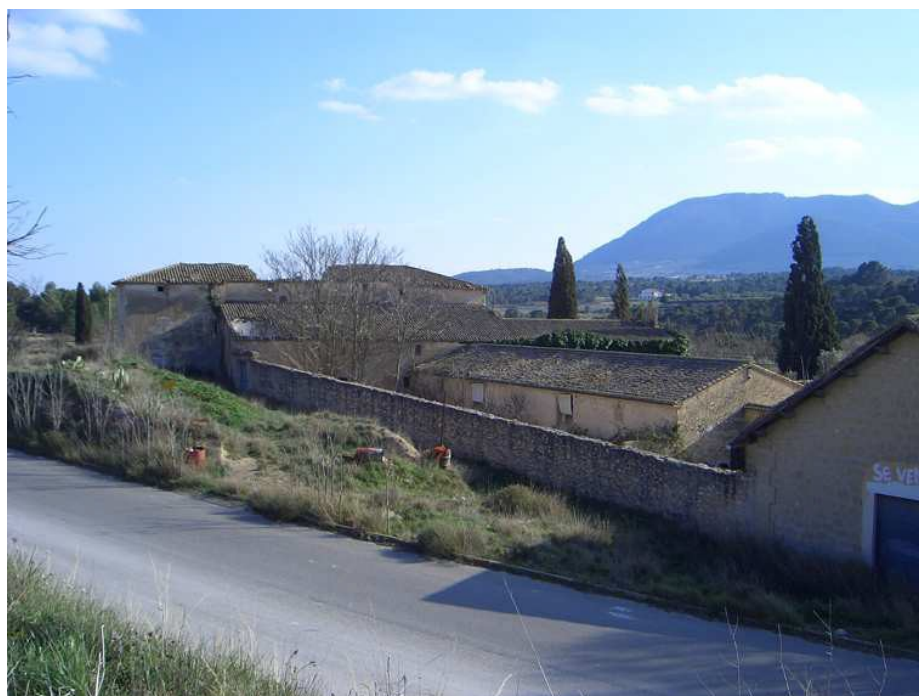
El conjunto se encuentra en un precario estado de conservación. El mayor peligro lo constituye la techumbre, ya que en algunos puntos se encuentra abatida, con el consiguiente peligro de nuevos derrumbamientos.

Casa del Terol de Arriba

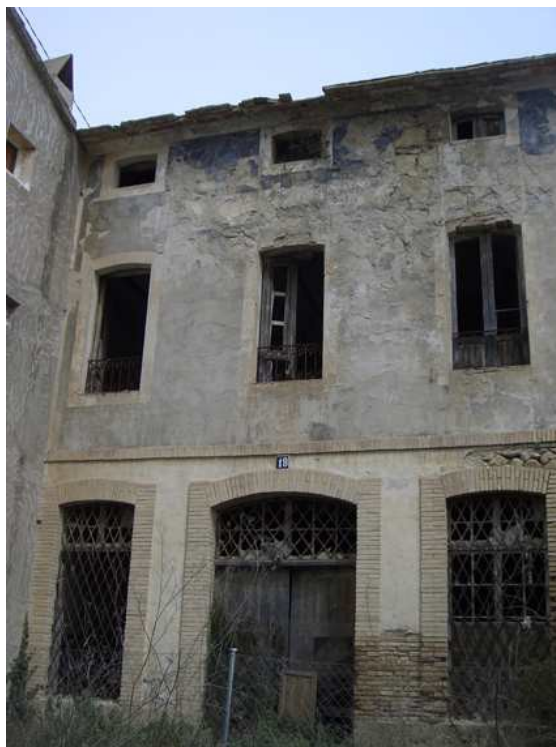
Con una planta rectangular de unos 100 m² de superficie, posee tres plantas diferenciadas. La fachada principal es la situada al sur; en ella se abren nueve vanos, tres por piso. La planta baja posee la puerta de acceso centrada en fachada y a cada lado de ella una ventana. En la planta primera aparecen tres vanos que actúan a modo de miradores; y por último, en la planta superior se disponen tres pequeños vanos rectangulares en horizontal, que podrían pertenecer a la cámara destinada a almacén.

Fachada del Molino del Terol

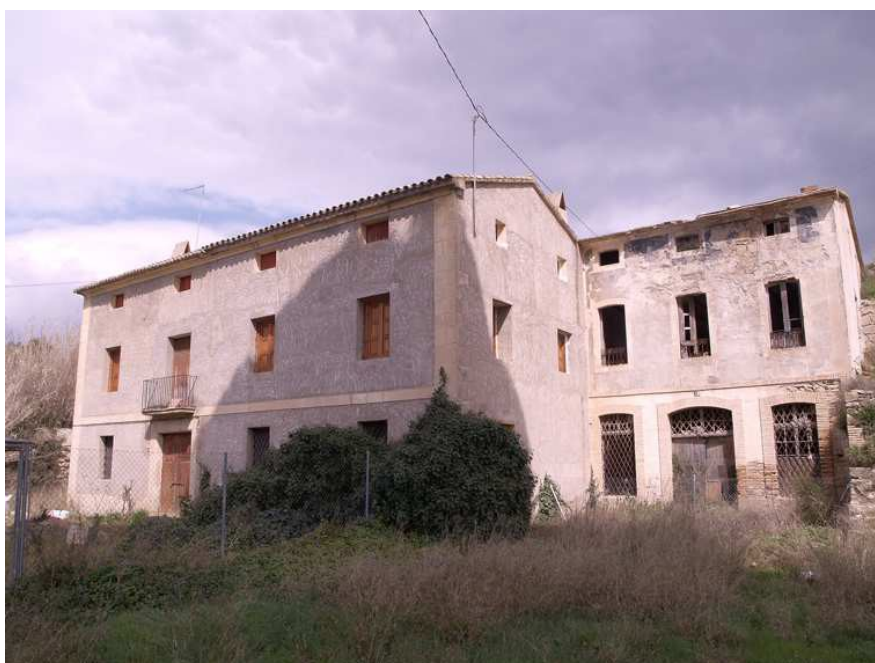
Parece ser que esta edificación ha sufrido ciertas reformas recientemente encaminadas a rehabilitar la vivienda, que han afectado tanto a su fachada como a sus laterales y cubierta. Asimismo, parece que los elementos de los vanos hayan sido sustituidos por otros nuevos, aunque originariamente también habrían sido de madera. Por el contrario, en la parte trasera no parece haberse llevado a cabo ningún cambio. Finalmente, a ambos lados de la puerta de entrada se observan restos de materiales constructivos fruto de la reciente reforma, entre los que destacan restos de sillares.

Molino del Terol y vivienda anexa
