**Calle Cánovas del Castillo, calle José Perseguer, calle Miguel Amat.**

**Obras instalación gas (Petrer)**

*Actuaciones arqueológicas en la provincia de Alicante. 2008*

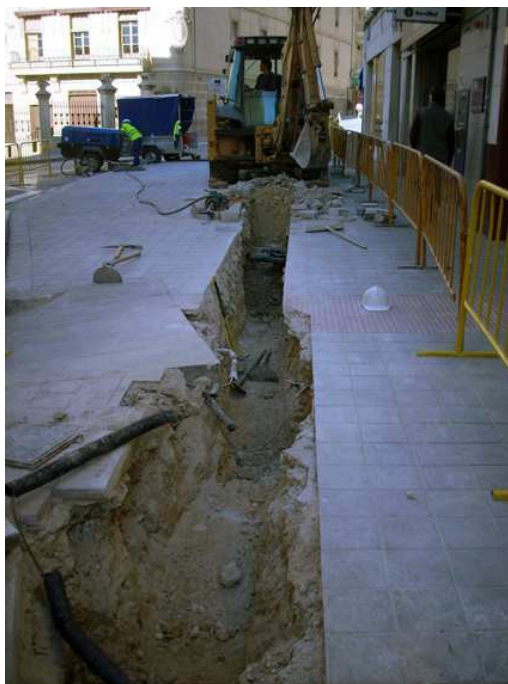
Zanja en proceso de excavación

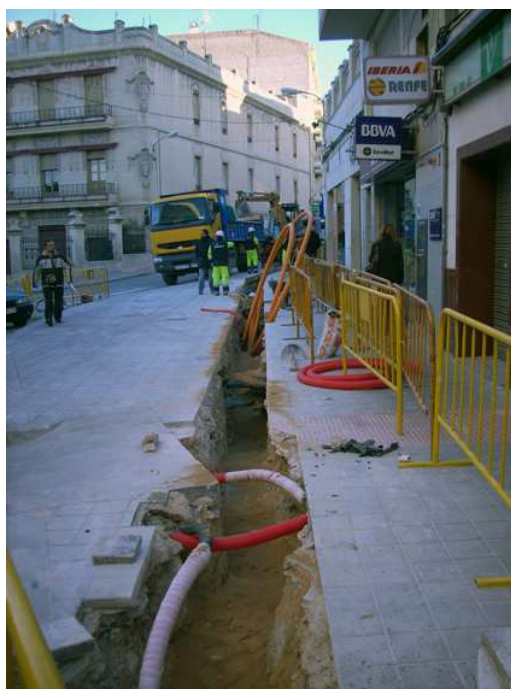
Vista parcial de la zanja tras la excavación
