**Iglesia parroquial del Ecce Homo (Molins, Orihuela)**

Emilio Diz Ardid

*Actuaciones arqueológicas en la provincia de Alicante. 2002*

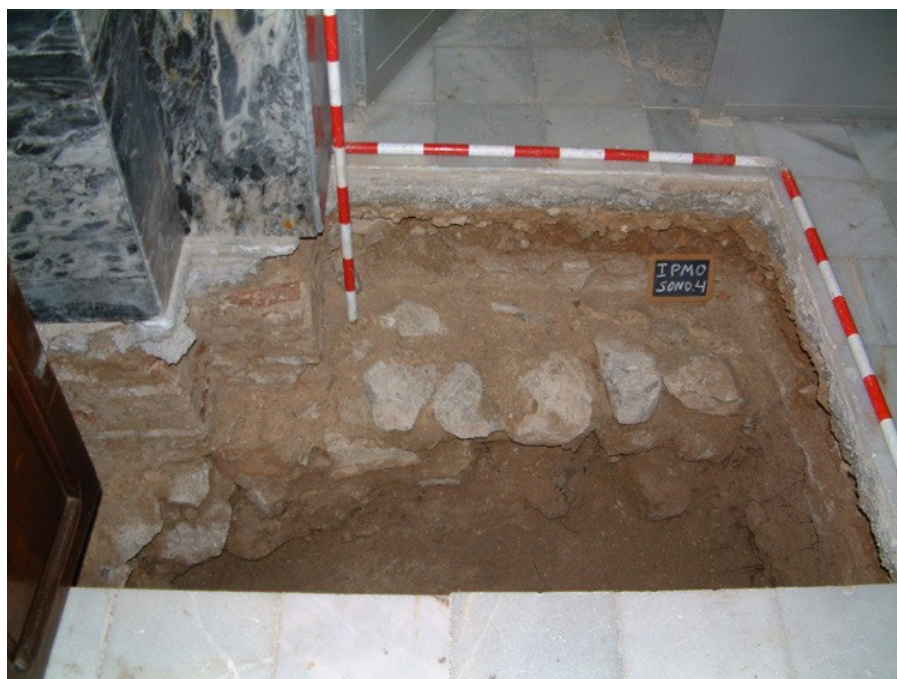
En él se documentó la cimentación interna de la fachada del templo y la cimentación del primer pilar de la nave, un suelo o su preparación, obra de yeso, situado a una cota de -29/-31 cm. Asimismo, a una cota de entre -102 cm y -110 cm se documentó un muro de cimentación ligeramente discordante del muro de cierre de la iglesia.

Sondeo 4, junto a la puerta principal de la iglesia

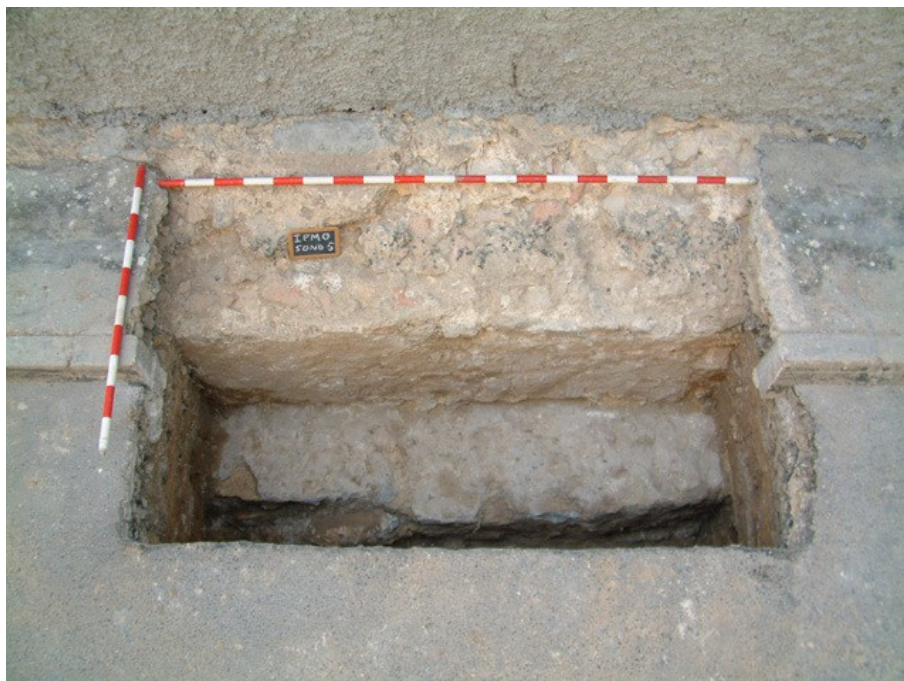
Aquí se pudo documentar un contrafuerte adosado a la fachada lateral, obra compacta de mortero de cal con mampuestos calizos, un antiguo suelo situado entre 45 y 55 cm bajo el nivel actual de la calle, así como un muro situado unos 100 cm bajo la acera actual, correlacionable con el aparecido a una cota similar en el interior de la iglesia.

A pesar de las múltiples reparaciones documentadas, la iglesia actual parece conservar básicamente la estructura de la iglesia construida en torno al tercer cuarto del siglo XVIII, descrita por J. Montesinos. Los problemas estructurales presentados probablemente se solventaron mediante la construcción de contrafuertes laterales, documentados en los sondeos arqueológicos.

Sondeo 5. Puede apreciarse el arranque de un contrafuerte

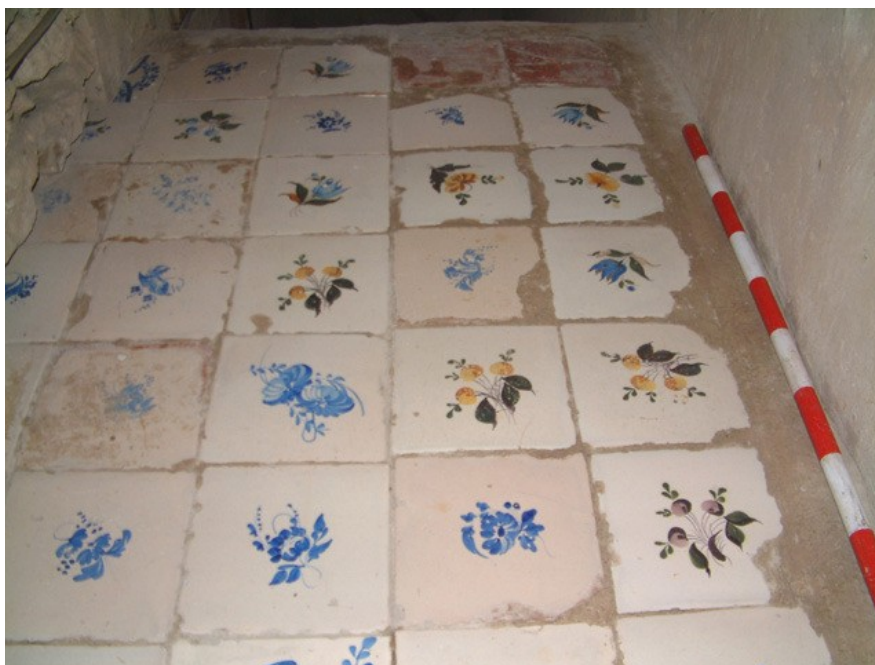
Por lo que respecta a los objetos muebles recuperados en la excavación han sido escasos y poco significativos. Por último hemos documentado el posible suelo cerámico del primitivo camarín del altar mayor formado por azulejos del siglo XVIII.

Pavimento de azulejos del camarín del altar mayor

Los elementos documentados en la excavación son en su mayoría cimentaciones de la iglesia actual, por lo cual no tienen especial relevancia patrimonial. No es el caso del pavimento de azulejos del camarín del altar mayor, cuya conservación debe ser contemplada en la restauración de la iglesia.
