# Cava Gran o Arquejada (Agres)

Intervenciones arqueológicas en la provincia de Alicante. 2011

**Tipo de intervención:** Excavación arqueológica

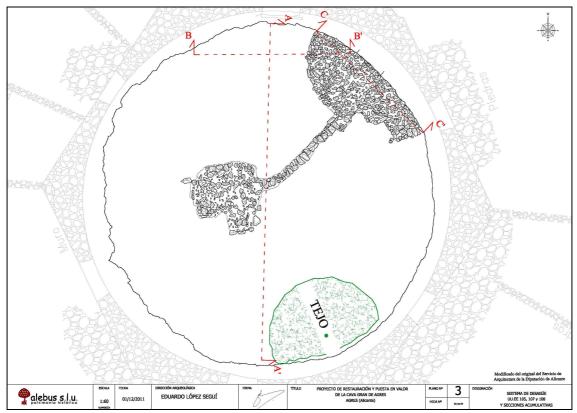
Plano de planta de la Cava Gran, con el sistema de desagüe.

Una vez limpio el suelo de la cava se pudo documentar el sistema de desagüe de la misma. Para ello se había excavado, hacia la zona central del tambor, un agujero de forma irregular (UE 108) que posteriormente había sido rellenado con bloques de piedra para mejorar el drenaje. Esta zona excavada tenía unas dimensiones aproximadas de 2,75 x 2,78 m. De ella partía un pequeño canal (UE 107), también excavado en la roca y rellenado con piedras de mediano tamaño, que tenía unas dimensiones de 4,18 m de longitud, 0,27 m de anchura media y unos 0,30 m de profundidad y discurría en dirección O-E hasta desembocar en un nuevo agujero de desagüe (UE 105), excavado en la roca caliza, junto a la pared oriental del pozo, presentando una planta de tendencia semicircular. Para facilitar la salida del agua se había abierto un recorte en dicha pared, que posteriormente había sido también rellenado con grandes bloques de piedra caliza. Este recorte medía 1 m de anchura aproximadamente y supuestamente atravesaría el muro para permitir desaguar en el exterior.

tiempo facilitar las labores de limpieza del suelo. El sistema consistía en una especie de arqueta situada aproximadamente en el centro del vaso, que se había construido excavando en la roca natural del suelo una fosa aproximadamente de forma circular, de unos 2,75 m de diámetro, rellenándola posteriormente con piedras de mediano tamaño. De ella partía un canal de unos 4 m de longitud, unos 0,30 m de anchura y otros tantos de profundidad, también excavado en la roca y colmatado con piedras, en dirección este, hasta alcanzar otra arqueta situada junto a la pared oriental que también estaba excavada en la roca natural al mismo tiempo que se había abierto un vano frontal en la pared para facilitar el desagüe hacia el exterior de la cava.

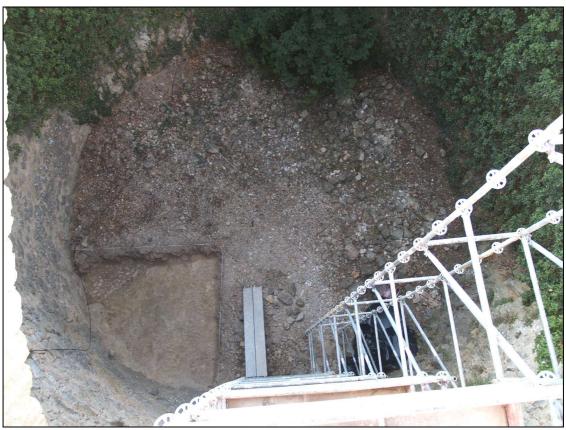
Vista del interior de la cava durante el proceso de excavación.

Tras la limpieza superficial se procedió a la extracción del relleno interior fruto del derrumbe o la acumulación de materiales de aporte externo, constatándose un importante nivel de escombro (UE 101) que cubría todo el suelo del pozo y que impedía pronosticar la cota inferior de construcción. Se trataba de un imponente relleno de escombros con grandes bloques principalmente de piedra caliza —algunos de ellos trabajados presentando aristas talladas, que podríamos asociar a restos constructivos provenientes del derrumbe de la parte alta y cubierta de la cava—, junto a piedras de mediano y pequeño tamaño. También se constataron restos de mortero de cal y algunos fragmentos de ladrillo macizo y teja árabe. Cabe destacar que la acumulación de escombro presentaba mayor potencia en la vertical de las distintas ventanas que rematan la estructura del edificio y desde donde, por lógica, debió ser más fácil verter el escombro.

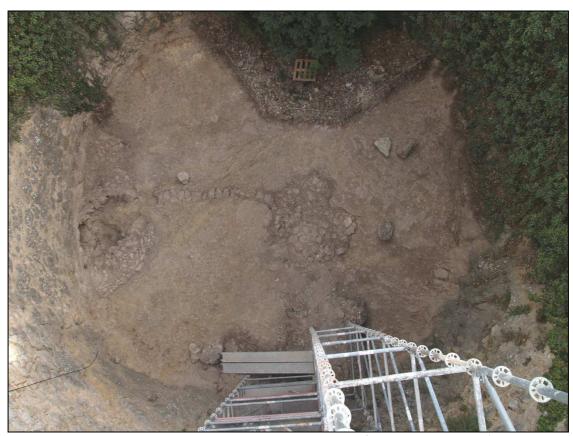
Vista del sistema de desagüe del interior de la cava hacia el final de la intervención.
