Plan Parcial-33. Bulevar 3 del PGOU (Villajoyosa)

Intervenciones arqueológicas en la provincia de Alicante. 2011

Resumen: *La intervención arqueológica realizada con medios mecánicos con objeto del proyecto de urbanización PP-33 del PGOU de Villajoyosa no ha documentado la existencia de restos arqueológicos en el solar.*

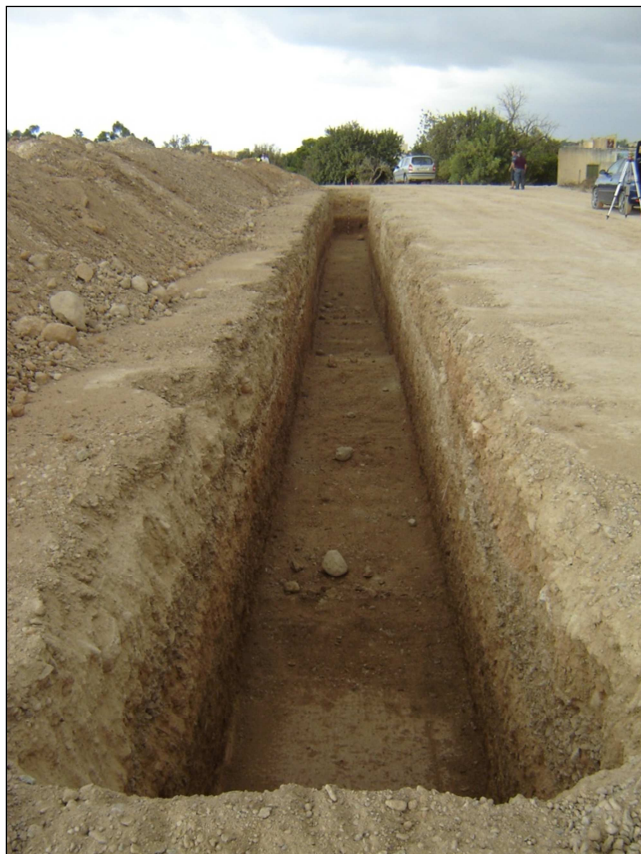
Vista del sondeo 2 tras la intervención.

Coincide con uno de los viales del proyecto de urbanización del área. Transcurre en dirección suroeste-noreste y tiene una extensión de 42,60 m.

Además de las UE 1 y UE 2 ya descritas anteriormente, cubriendo a las mismas nos encontramos con la UE 6: nivel de tierra heterogénea de color marrón claro y

bastante suelta, procedente de aportes externos, con abundancia de piedras de mediano y gran tamaño y gravas. Este estrato llegaba a tener un espesor de 1,5 m y cubría al suelo original de la parcela, que en esta zona no tenía una gran potencia, llegando en ocasiones a ser inexistente.
