C/ Capellà Bartolomé Muñoz (Petrer)

Intervenciones arqueológicas en la provincia de Alicante. 2011

Denominación de la intervención:	C/ Capellà Bartolomé Muñoz
Municipio:	Petrer
Comarca:	El Vinalopó Medio / El Vinalopó Mitjà
Director/codirectores:	Fernando E. Tendero Fernández
Equipo técnico:	—
Autor/autores del resumen:	Fernando E. Tendero Fernández
Promotor:	Excmo. Ayuntamiento de Petrer
Nº de expediente:	2010/0198-A (SS.TT. A-2010-057)
Fecha de actuación:	17-01-2011 a 05-05-2011
Coordenadas de localización:	X 694.511 – Y 4.261.924
Periodo cultural:	Contemporáneo
Material depositado en:	Museo Arqueológico y Etnológico Municipal Dámaso Navarro de Petrer
Tipo de intervención:	Seguimiento arqueológico, excavación arqueológica

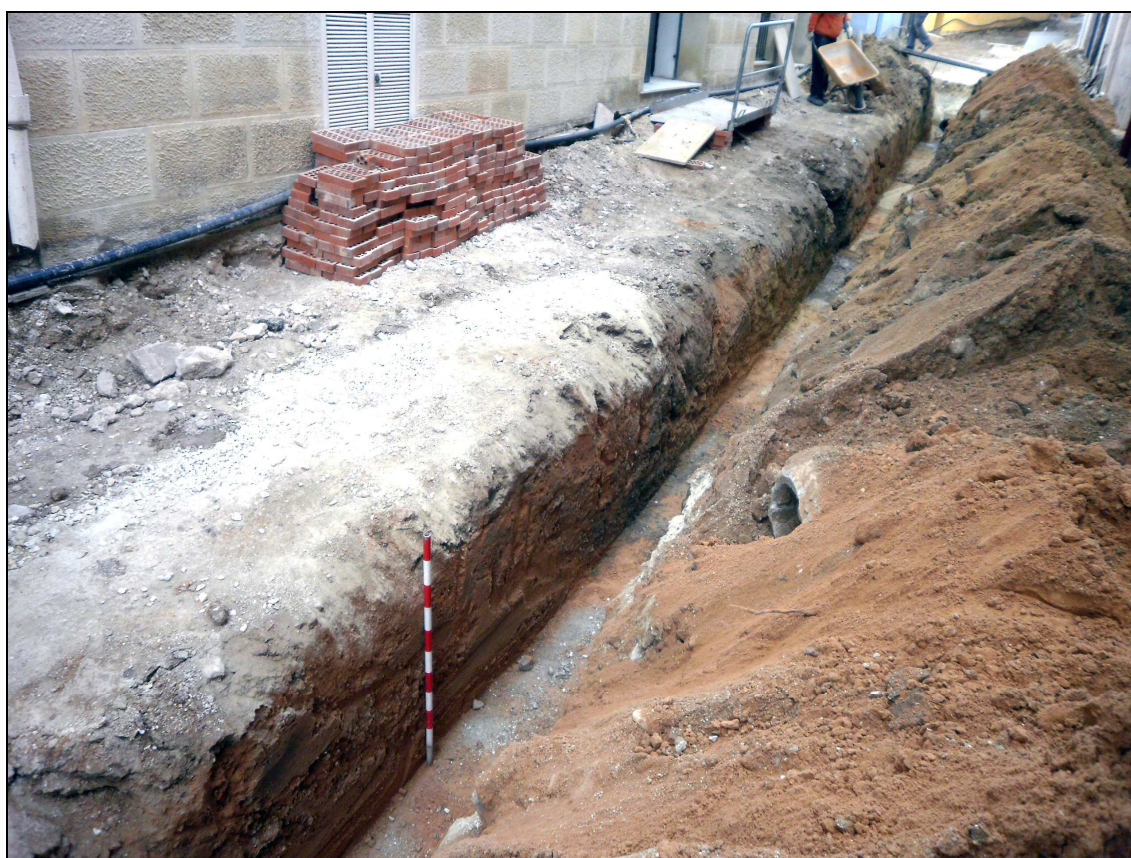
Vista de la zanja para la introducción del tubo del alcantarillado.

Tras la retirada de la capa de asfalto, los bordillos y aceras de la calle, se procede a excavar en el centro de la misma para retirar la tubería de fibrocemento del alcantarillado antiguo, colocado en 1972, rebajando entre los 0,30 m cerca de la plaza

de Dalt hasta los 1,10 m de la plaza de Baix, atendiendo a la pendiente de la antigua zanja. La anchura de la zanja oscila entre los 0,60/0,70 m. Una vez retirada la tubería se coloca sobre un lecho de arena el nuevo tubo corrugado de 400 para el alcantarillado. Por la acera de los impares, a 0,50 m de las fachadas se ha rebajado 0,40 m para cambiar la canalización de agua potable.

La estratigrafía del terreno se observaba en la zanja dejada para introducir la tubería de alcantarillado. En la parte media de la calle la secuencia estratigráfica es la siguiente: tras la retirada del asfalto y su preparado (0,10 m) hay un relleno antrópico formado por tierra vegetal de color marrón oscuro ceniciento, poco compactado y de textura arcillosa, con algunos cantos de pequeño y mediano tamaño, fragmentos de yesos y materiales de construcción de época reciente. Su grosor oscila entre los 0,20 m en la parte alta de la zona de la plaza de Dalt y los 0,90 m en la zona de conexión con la plaza de Baix. Bajo este estrato antrópico, menos alterado en la parte de la plaza de Baix que en la zona central y superior de la calle Capellà Bartolomé Muñoz, aparece la base geológica, que, atendiendo al tramo de la calle, es de una naturaleza o de otra. Así, en la zona superior y central está formada por yesos y margas triásicas del Keuper, mientras que en la parte más cerca a la plaza de Baix está formada por arenas.

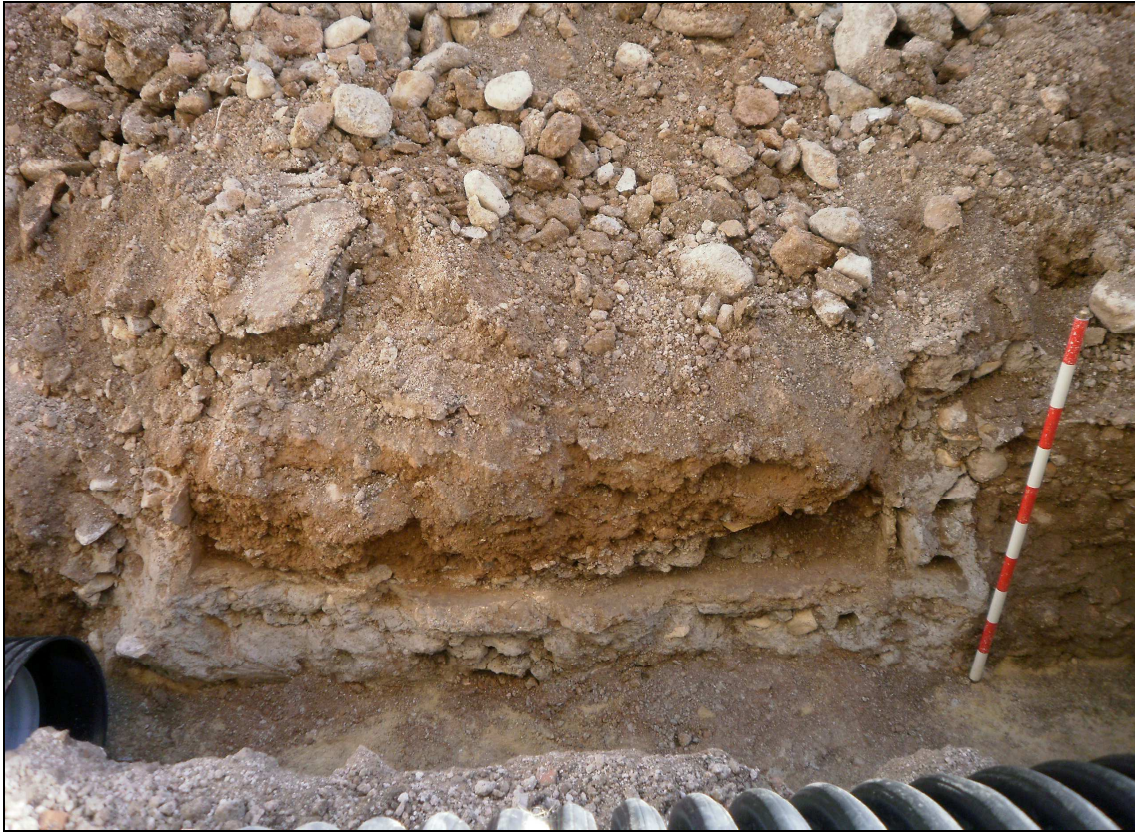
Detalle del semisótano de la vivienda demolida cortado por el antiguo alcantarillado.

En la realización de la zanja para sustituir la tubería de alcantarillado, frente al nº 5 de la calle se ha comprobado cómo en su día se seccionaron las habitaciones de la vivienda derribada a comienzos de los años 70 para introducir el antiguo alcantarillado. Concretamente se han detectado tres cimientos de muros transversales y tres semisótanos de distinto tamaño. La cronología de estas estructuras que corresponden a la vivienda derribada se debe situar a mediados del siglo XIX, atendiendo a un lote cerámico encontrado sobre el pavimento de uno de los semisótanos.

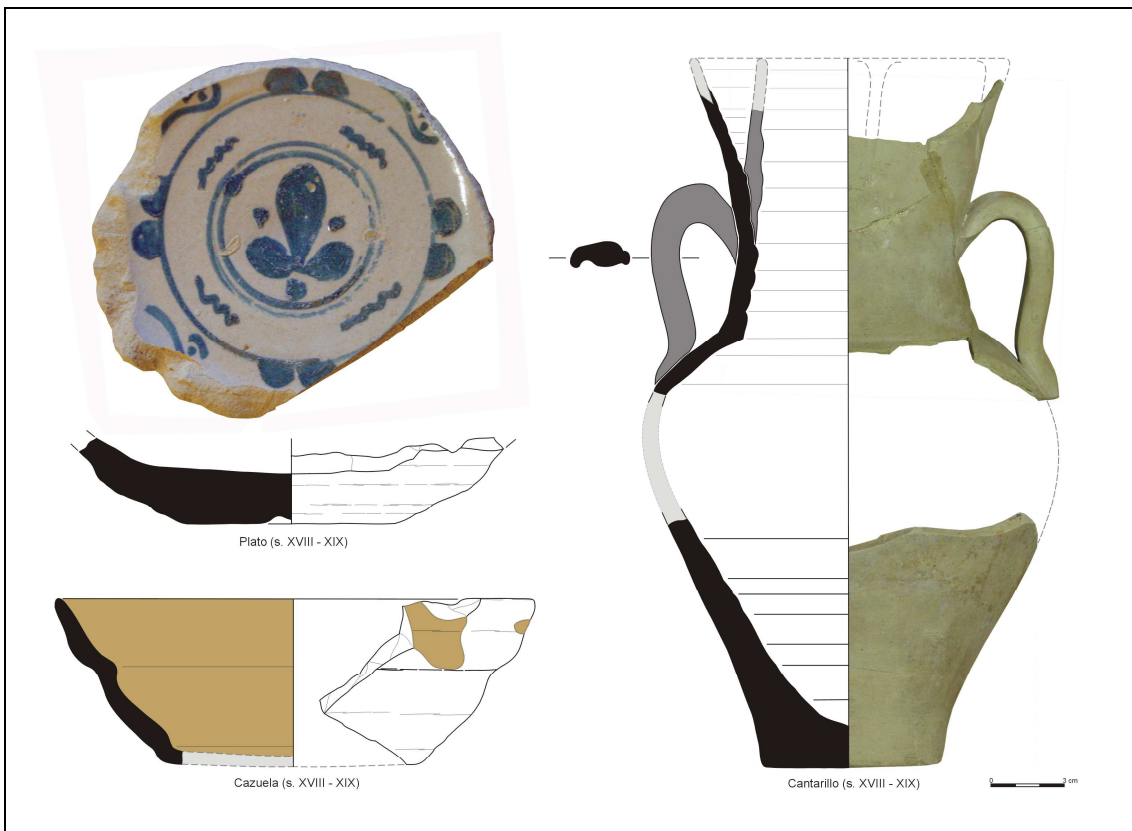
Materiales recuperados durante el seguimiento arqueológico (fines s. XIX – principios s. XX).

Durante el transcurso del seguimiento arqueológico se ha evidenciado la existencia de escasos restos materiales correspondientes al siglo XX (platos, plásticos, ladrillos, etc.), que no se han recogido al no aportar ningún dato significativo. El único conjunto cerámico que sí ha permitido aportar una referencia cronológica al semisótano del edificio derribado a comienzos de la década de los setenta del siglo XX, es el formado por diez fragmentos correspondientes a los grupos funcionales de mesa, cocina, almacenaje, construcción y varios. De ellos destacan un plato con motivo vegetal en azul en su parte interna, un cantarillo de borde polilobulado y una cazuela vidriada en melado. Este lote se recuperó del suelo del semisótano, bajo un relleno echado para sellar esta estancia. Atendiendo a su tipología, se puede datar este conjunto entre finales del siglo XIX y comienzos del XX.
