**Aeropuerto de Alicante. Ampliación de plataforma y calle de rodaje (Elche)**

*Actuaciones arqueológicas en la provincia de Alicante. 2008*

| <b>Tipo de intervención:</b> | Seguimiento arqueológico |

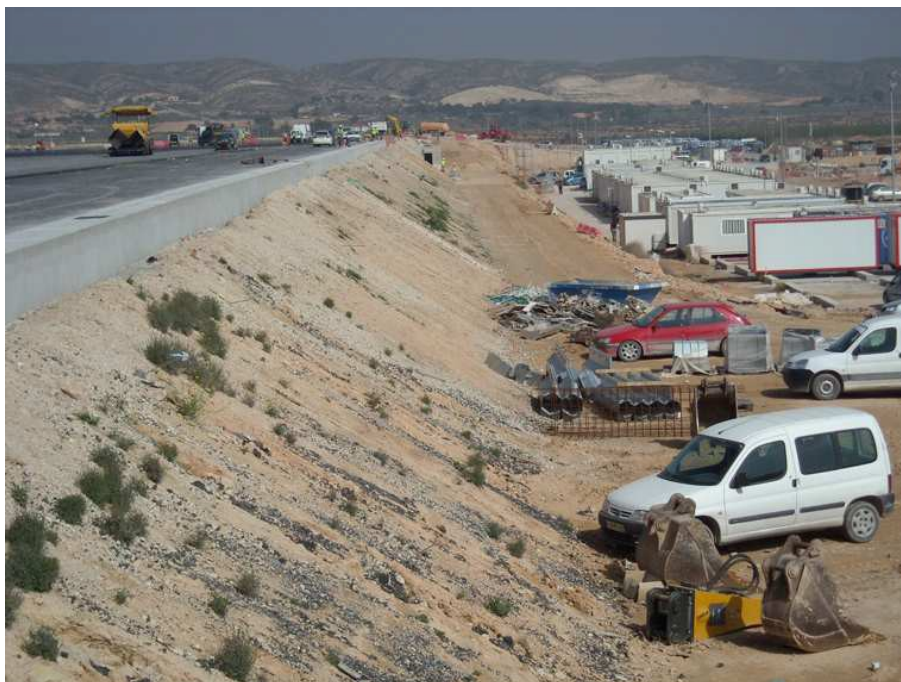
Aportes de tierra del Sector I

- En el Sector I no se llevó a cabo ningún proceso de excavación, únicamente se hicieron grandes aportes de tierra, creando una gran plataforma.

El seguimiento arqueológico durante la “Ampliación de Plataforma y Calle de Rodaje” no aportó ninguna otra información, ya que reiteramos la ausencia de excavación, centrándose únicamente los trabajos en aportes de tierra.

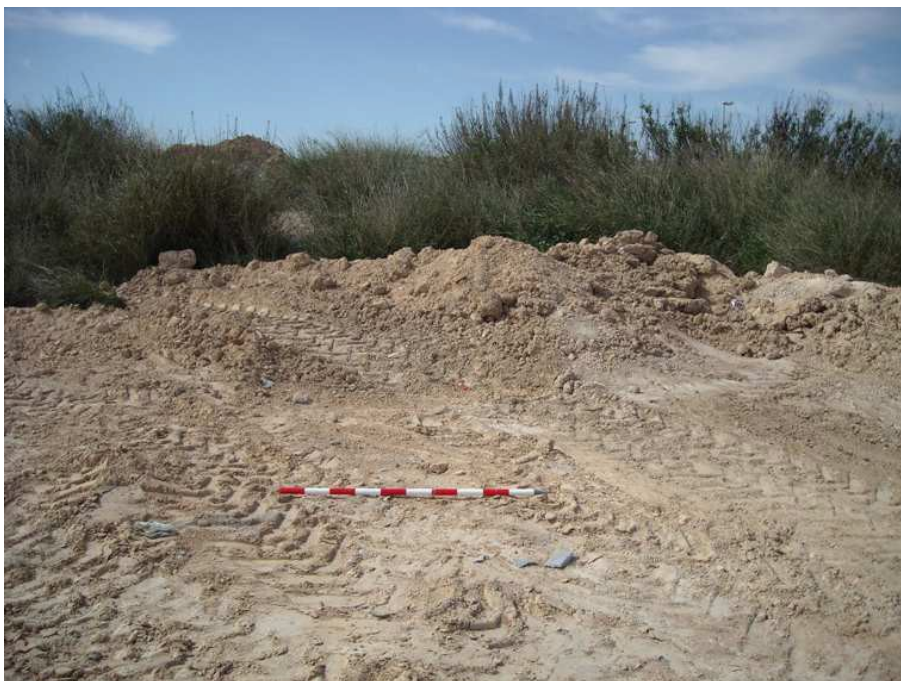
Desbroce de la zona central de excavación del Sector IX

- El nuevo Sector IX, delimitado en la intervención de la “Ampliación de Plataforma y Calle de Rodaje”, albergaba una zona central muy alterada en época contemporánea, ya que se trataba de una zona con numerosas estructuras hidráulicas, casetas, caminos, etc. En este sector no se han llevado a cabo aportes de tierra, pero en sus zonas de excavación –parte central, galería al sur y balsa de evacuación al sureste– solo se documentaron estratos agrícolas y, a continuación, como en el resto de los sectores, una estratigrafía de deposición natural. Solo en los estratos más superficiales se observó la presencia de algunos fragmentos de material de construcción, e insignificantes fragmentos de cerámica, de los que se recogió algún ejemplar, pero únicamente han sido fotografiados, y no han sido estudiados debido a su mal estado y a que claramente son actuales.

Exceptuando la zona central de este sector, que como ya hemos indicado se trata de una zona muy alterada por el elevado número de construcciones hidráulicas que alberga, el resto de la extensión que ocupa este sector la interpretamos como terrenos de cultivo.

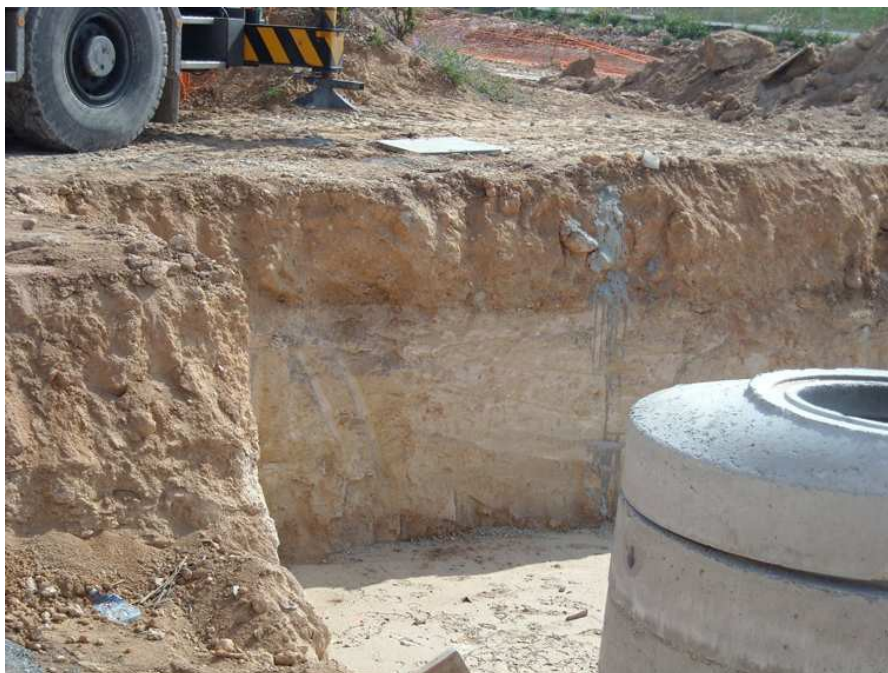
Perfil de la zona central de excavación del Sector IX

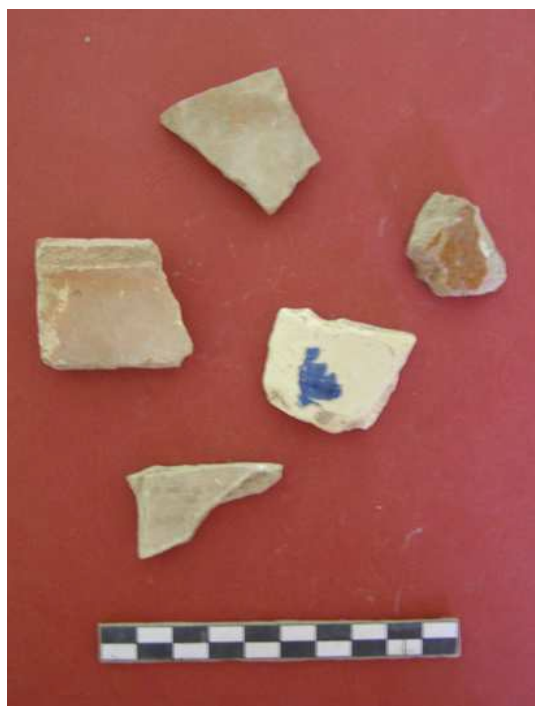
Material seleccionado del Sector IX

Partiendo de los materiales hallados en superficie, de los cuales solo se ha recogido algún ejemplar en el Sector IX, y de la estratigrafía documentada, podemos interpretar, como ya afirmamos en el informe-memoria de la intervención de 2005-2007, que los terrenos supervisados son tierras de cultivo, con una secuencia estratigráfica agrícola y con niveles inferiores naturales, y que en ninguno de ellos se observó una acción antrópica. Por otro lado, las estructuras documentadas son totalmente contemporáneas y están relacionadas con la actividad allí desarrollada, tratándose, pues, de terrenos acondicionados para el aeropuerto, o bien de zonas de cultivo.
