**Avenida de Ronda. UA I y II. 3.ª Fase canalización de aguas pluviales (Elda)**

*Actuaciones arqueológicas en la provincia de Alicante. 2002*

| <b>Tipo de intervención:</b> | Seguimiento de obra |

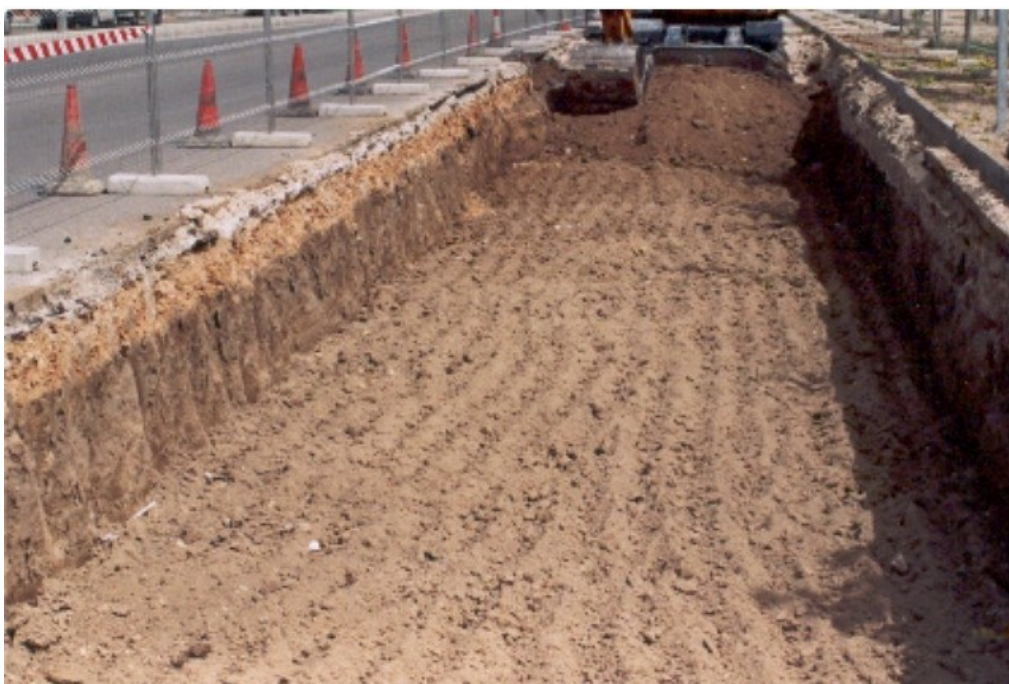
Vista general de la 1.ª fase de la intervención

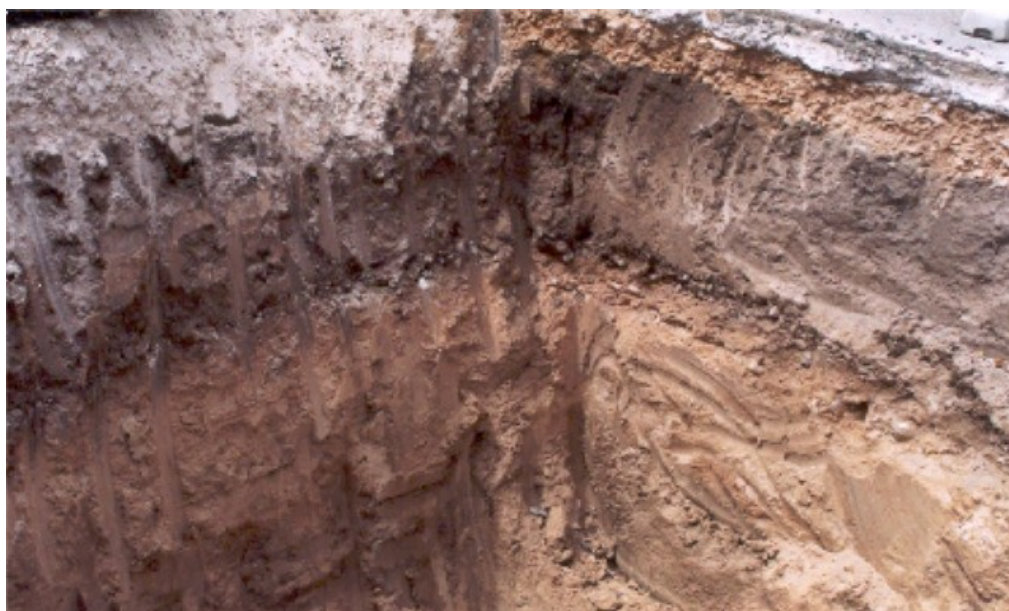
Detalle de la estratigrafía

Las dimensiones de la zanja en cuestión eran de 6,50 m de profundidad por 4 m de anchura y unos 720 m de longitud. El terreno presenta una estratigrafía que resultaría similar a la aparecida en los sondeos realizados en las unidades de actuación I y II, en intervenciones anteriores (1999-2000). De este modo, destacamos la presencia del antiguo asfaltado de las calles que conformaban el entramado anterior a la conformación de la avenida de Ronda. Debajo de este asfaltado encontramos los estratos geológicos, sin encontrar restos arqueológicos muebles o inmuebles.

Tras el asfaltado antiguo, compuesto por el correspondiente aglomerado con la preparación de zaborra, entre el que encontramos restos de un antiguo bordillo, así como materiales modernos utilizados como relleno (léase plásticos, latas, cimentaciones de hormigón de las antiguas casas de la zona), hallaremos un primer estrato de tierra de coloración marrón clara, con abundantes raíces y restos de materiales modernos, entre los que destacamos plásticos, maderas, latas, entre otros. Se trata de una tierra de matriz arcillosa, de coloración marrón clara, de composición homogénea y compacta, con ausencia de restos arqueológicos. Presenta diversa profundidad, dependiendo de la zona en la que nos encontremos. De este modo, de gran espesor en la UA II, unos 80 cm, se aligera a medida que nos acercamos a la UA IV, siendo en la III de unos 30 cm, llegando a desaparecer en la última fase de la intervención por la presencia de numerosas canalizaciones modernas (agua, luz, teléfono) que hacen imposible delimitar este estrato, perdido en su totalidad.

En un tercer lugar, encontraremos a lo largo de toda la zanja una tierra de matriz arcillosa, de coloración marrón oscura, composición homogénea y suelta, con abundante presencia de raíces de pequeño tamaño. Presencia aislada de algunas piedrecillas, tipo guijarros o cantos de río. Espesor medio: 0,50 m. Ausencia de material arqueológico. Identificable con la tierra vegetal sobre la que se han venido realizando tradicionalmente los cultivos. Del mismo modo que el estrato anterior, este terreno tiende a desaparecer, siendo imposible de delimitar en la última fase de la intervención, por la presencia de intrusiones antrópicas modernas, en las que son destacados los materiales de este origen. Es decir, ladrillos de todo tipo, plásticos, restos de estructuras correspondientes a las cimentaciones de casas o industrias contemporáneas, restos de antiguos tendidos eléctricos, de teléfono o de aguas, etc.

En cuarto lugar podemos diferenciar una fina capa de gravas de pequeña granulometría (guijarros y cantos rodados), de composición homogénea y

textura suelta, que aparecen mezcladas con tierra de matriz arcillosa de color marrón claro. Espesor medio: 0,30 m. Ausencia de material arqueológico. Identificable con un nivel geológico de deposición natural, sin alteración de origen antrópico. Esta capa contempla diferente espesor en el transcurso de la intervención, llegando a apreciarse 1 m en algunos tramos de la UA IV.

El final del entramado geológico que compone el subsuelo excavado de forma mecánica, contempla un estrato de considerables dimensiones. Tierra de matriz arcillosa, de coloración marrón clara, de composición homogénea y compacta. No presenta raíces. Presenta diferente espesor, condicionado por el entramado de la obra.
