**Área Cascante. Sector 3, polígono 60, parcelas 57, 58, 59, 60, 94, 95 y 235  
(Villena)**

*Actuaciones arqueológicas en la provincia de Alicante. 2007*

| <b>Tipo de intervención:</b> | Prospección arqueológica |

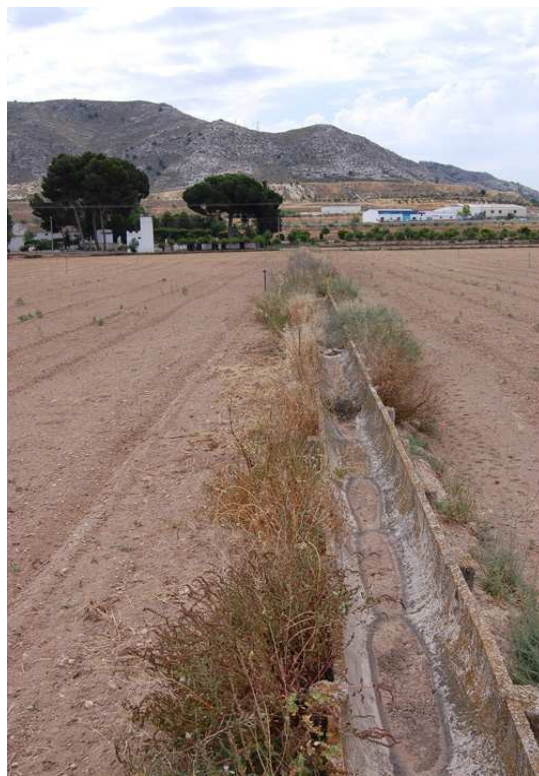
Canalizaciones contemporáneas localizadas

- Balsa de riego, de forma circular (WP 17).
  - Canalizaciones de riego que irradian desde el pozo y la balsa de riego a toda la explotación agrícola; están construidas con tubos de fibrocemento, todo ello trabado con hormigón de cemento Portland. Se encuentran en estado de abandono y ruina, y sustituidos por aspersores. Estas canalizaciones sustituyeron a otra amortizada, realizada con canales en forma de U de piedra tosca y con partidores realizados con piedra caliza (cortados con sierra); actualmente los fragmentos se localizan arrimados a los ribazos y los canales reutilizados como ornamento en los jardines delanteros de la casa.

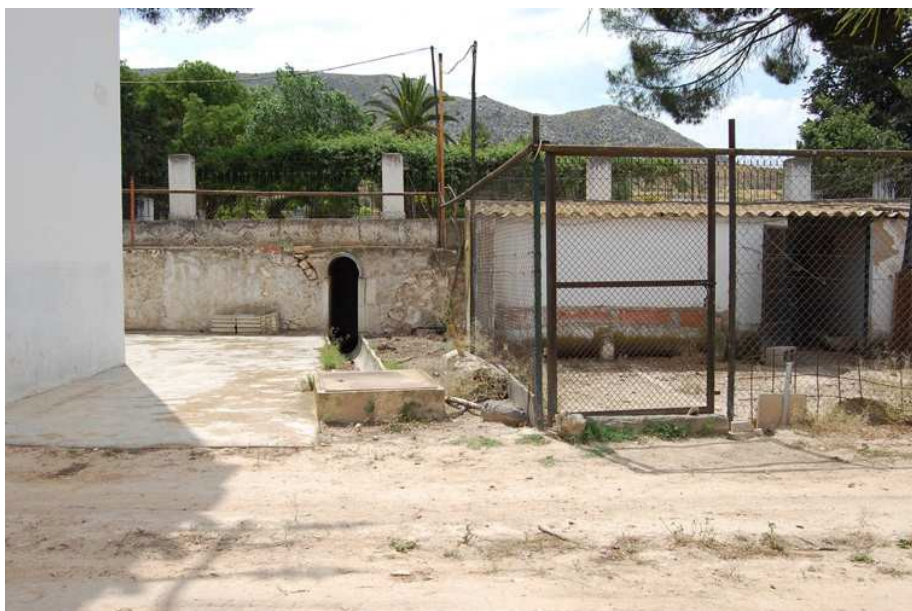
Edificaciones anexas a la vivienda rural localizada

- Edificaciones anexas, utilizadas como corrales de ganado, construidas con materiales del final del siglo XX.
- Pozo o cisterna, que recoge las aguas pluviales del tejado, para el consumo doméstico. Una se encuentra en el interior del patio delantero, al que no se pudo acceder por encontrarse cerrado.
- Jardín, con canales de riego de piedra tosca utilizados como elementos decorativos.
