**Apertura vial avenida Joan Fuster, n.º 5 - Carretera Les Rotes (Dénia)**  
Silvia Ruiz Server

*Actuaciones arqueológicas en la provincia de Alicante. 2004*

<b>Nombre de la intervención:</b>	<b>Apertura vial avenida Joan Fuster, n.º 5 - Carretera Les Rotes</b>
<b>Municipio:</b>	Dénia
<b>Comarca:</b>	La Marina Alta
<b>Directora:</b>	Silvia Ruiz Server
<b>Equipo técnico:</b>	Miguel Ángel Crespo
<b>Autora del artículo:</b>	Silvia Ruiz Server
<b>Promotora:</b>	Promociones Focense, S. L.
<b>Autorización:</b>	2004/0671-A
<b>Fecha de la actuación:</b>	1/5/2004 – 31/7/2004
<b>Coordenadas localización:</b>	X 249750 – Y 4303800
<b>Periodos culturales:</b>	Almorávide / almohade y contemporáneo
<b>Material depositado:</b>	Museo Arqueológico de la Ciudad de Dénia
<b>Tipo de intervención:</b>	Excavación urbana

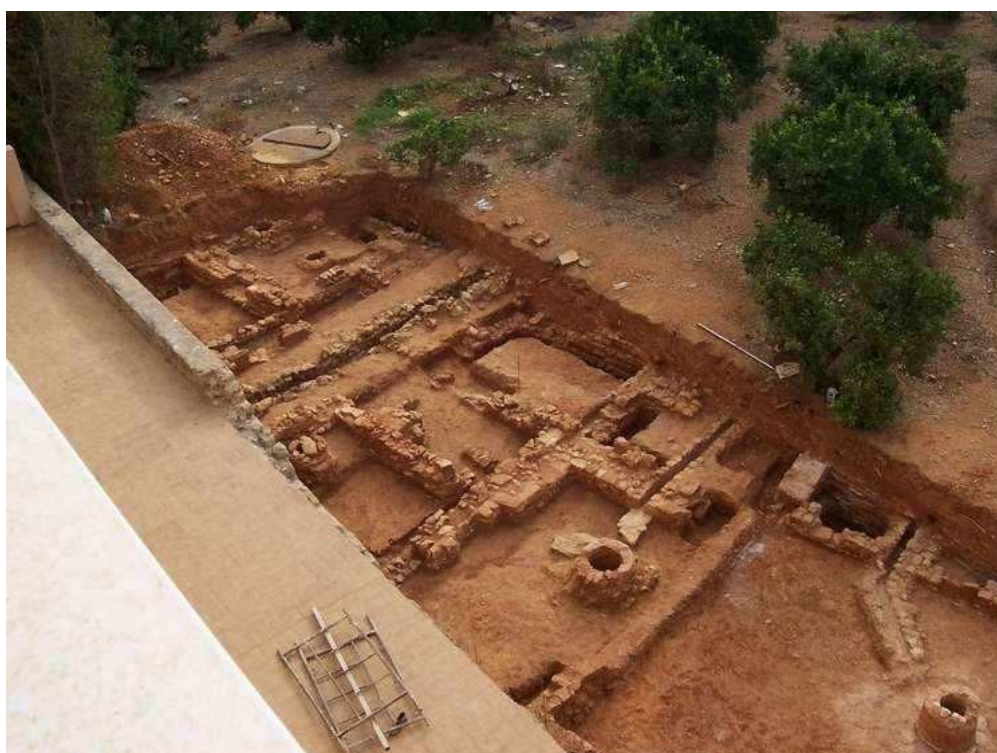
Vial I, viviendas 2, 3, 4 y 5

- Vial I: se observa una longitud mínima de 7,90 m y una anchura máxima de 2,35 m. Su orientación es SE-NW. Este vial separa dos bloques de viviendas: el n.º 1 y n.º 2.
- Vial II: tan solo se observan 3,30 m de longitud, así como un ancho mínimo de 1,10 m. Su orientación es NE-SW. Este vial se localiza al sur de la manzana n.º 1 y de la n.º 2, por tanto, perpendicular al Vial I.
- Vial III: se observan 7,90 m de longitud mínima y un ancho máximo de 3,80 m. Su orientación es SE-NW. Este vial se localiza casi paralelo a la muralla, separando los bloques de viviendas n.º 3 y n.º 4 del bloque n.º 5. A este vial va a descansar el callejón de separación y drenaje.

Al interior del bloque se observan tres viviendas (n.º 1, 2 y 7) incompletas; tan solo la vivienda n.º 2 se halla casi completa, con corredor de acceso, patio y salón. La vivienda abre su acceso al Vial I, pero sus desagües van al canal del Vial II.

Hay que destacar el ejemplo de las viviendas n.º 3 y 4, las cuales se localizan dentro de la misma parcela de planta rectangular, aunque no observamos sus medidas completas (7,15 m por más de 9 m). Entre ambas viviendas no hay un muro perimetral que las divida; tan solo cabe destacar el de la crujía I, el cual es el mismo para ambas viviendas.

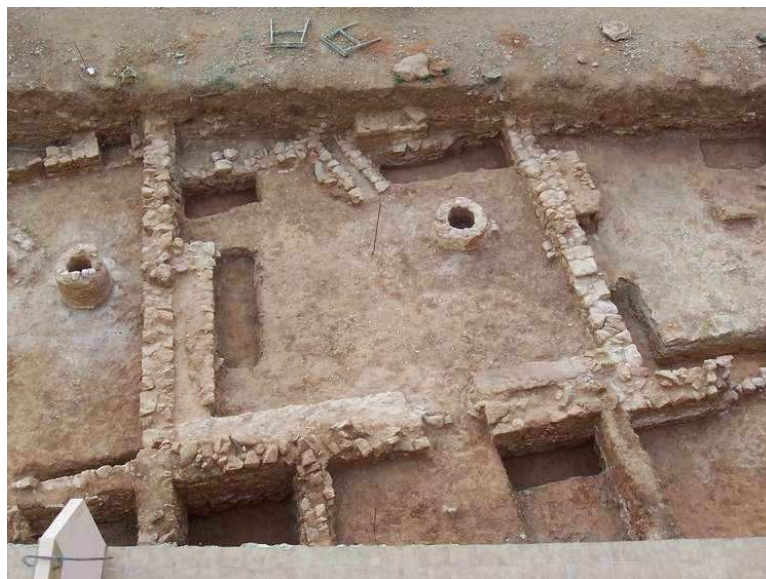
Vivienda n.º 6

Otro ejemplo es el de las viviendas n.º 6 y 8, las cuales se localizan dentro de la misma parcela de planta casi cuadrada (12,15 m por unos 11,20 m). Lo más

destacado de esta parcela es que entre las dos viviendas no hay ningún muro perimetral que las divida completamente.

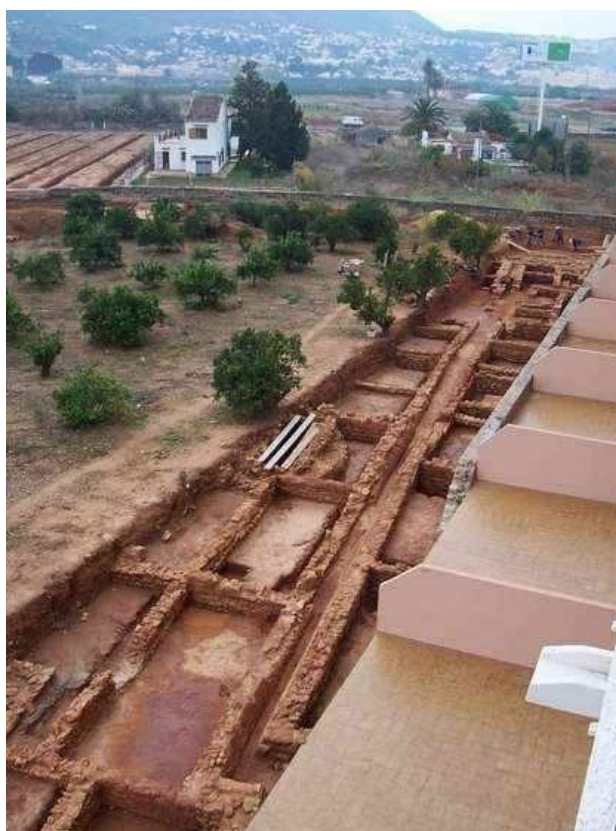
Callejón pluviales. Viviendas bloques n.º 3 y n.º 4. Al fondo la muralla

Este callejón presenta una longitud máxima de 53,80 m y una anchura variable entre 0,50 y 0,75 m. En los muros donde se ha conservado un talud enlucido para evitar las humedades, la anchura del callejón queda reducida entre 0,20 y 0,30 m.

La función de este vial no es de tránsito sino de separación entre el bloque de viviendas n.º 3 y 4, así como para el drenaje de las aguas pluviales de las

diferentes viviendas, por lo tanto, ninguna vivienda presenta accesos a este callejón. Este callejón por el extremo NE presenta un trayecto quebrado hacia el norte, lo cual parece ser un nuevo callejón, y por el extremo SW va a descansar al vial de tránsito III.

Este callejón no presenta ningún tipo de canal subterráneo ni de pavimento, sino tan solo un relleno de tierra arcillosa con fragmentos de enlucidos de cal procedentes de las reformas de las diversas viviendas.
