**Benisaudet. Sector PP-II-9.**  
**Convento franciscano de Nuestra Señora de los Ángeles (Alicante)**  
 Gabriel Segura Herrero

**Publicación digital**  
*Actuaciones arqueológicas en la provincia de Alicante. 2003*

| <b>Nombre de la intervención:</b> | <b>Benisaudet. Sector PP-II-9. Convento franciscano de Nuestra Señora de los Ángeles</b> |

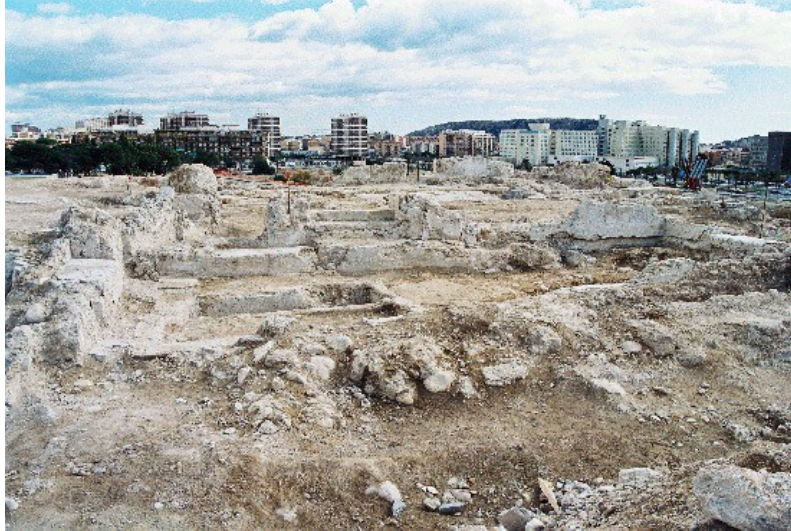
Vista del claustro y ermita fundacional desde la ladera occidental del cerro

- Claustro, de planta cuadrada (139,24 m<sup>2</sup>), muy afectado en su lateral meridional por los desmontes ocasionados hace décadas para proceder a la instalación del asentamiento marginal del Montoto, presenta una clara estructura de patio abierto en el centro, donde se sitúa la cisterna que permitía la recogida y almacenamiento de agua de lluvia. Patio alrededor del cual se abría una galería corrida o andén pavimentado con losas paralelepípedas de piedra arenisca, de 0,45 x 0,70 m.

Convento cuya fundación se realizó sobre una pequeña ermita preexistente en lo alto del cerro. Ermita muy transformada por la construcción posterior del monasterio, cuyas construcciones anularon el espacio religioso, subdividiéndola y cambiaron la funcionalidad del espacio. Ermita de planta rectangular (9,50 x 5,10 m: 48,45 m<sup>2</sup>), orientada con la cabecera al sur y los pies al norte, dotada de un banco corrido en tres de su paredes y con dos criptas de enterramiento a los pies. Ermita cuya advocación primigenia se desconoce, que quedó integrada en el conjunto conventual, a la derecha de la iglesia y al oeste del claustro.

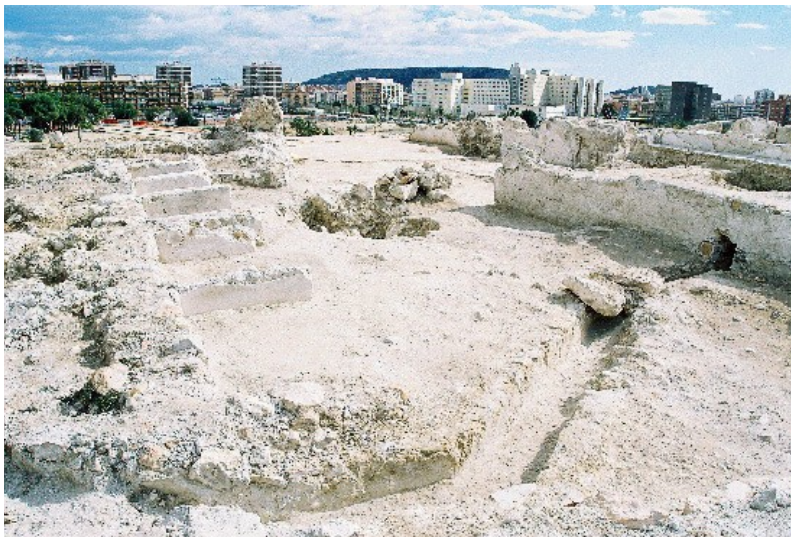
Vista de la sacristía y dependencias auxiliares

- Sacristía y espacios anexos. Espacios vinculados tanto a la liturgia como a la vida monástica. Se localizan al norte de la iglesia, con la que tendría comunicación directa, a través de un gran vano geminado, conservado solo en sus arranques. La sacristía conserva todo el pavimento original a base de losetas cerámicas. Los espacios anexos se encuentran bastante deteriorados por la mala calidad de la fábrica. Espacio por debajo del cual, y en su nivel fundacional, se han localizado dos criptas de enterramiento.
