**AVE. Tramo: Elx-San Isidro (préstamos) (Crevillent, Albatera y Orihuela)**  
Ana Valero Climent y David López Serrano

*Actuaciones arqueológicas en la provincia de Alicante. 2008*

| <b>Nombre de la intervención:</b> | <b>AVE. Tramo: Elx-San Isidro (préstamos)</b> |
| <b>Tipo de intervención:</b> | Prospección arqueológica |

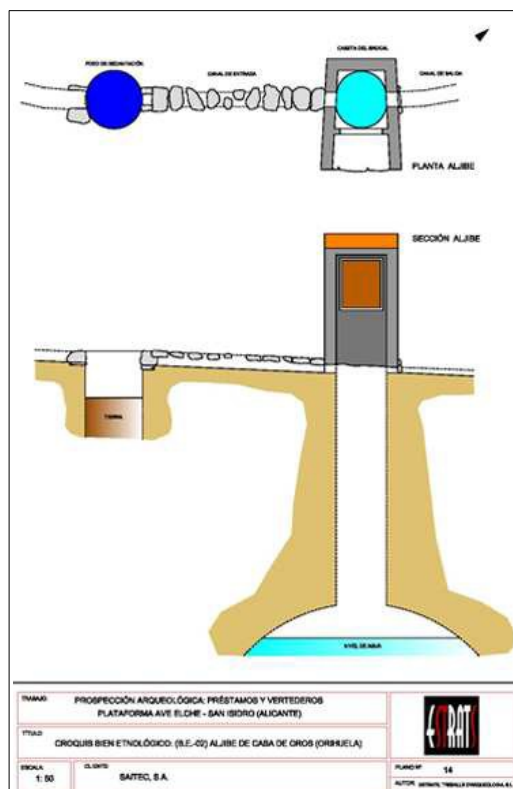
## Croquis aljibe de Casa de Oros

Se trata de un aljibe enlucido con brocal en caseta rectangular de mampostería irregular trabada con mortero de cal y revocada, con cubierta a dos aguas con

teja plana. Se observa un canal de recogida de aguas de la ladera excavado en la tierra, que lleva hacia un pozo de decantación enlucido y semicolmatado, del que sale un canal cubierto con lajas irregulares que conecta con el aljibe por su flanco oeste. A la misma altura encontramos un canal de salida de aguas en el flanco este de la caseta del aljibe. La caseta o brocal del aljibe conserva la portezuela de madera y el envigado de la techumbre, con cañizo y cordelería de esparto. Por otra parte, las aberturas de entrada y salida de los canales en el exterior se encuentran tapadas con piedras.

El bien etnológico detectado (BE-02. Aljibe de Casa de Oros) se encuentra bien conservado, y se localiza junto al perímetro exterior norte del área del préstamo 14 (EJE 2). La cercanía de la Casa de Oros, donde se localiza un aljibe de características semejantes, nos lleva a pensar que este aljibe formaría parte de esta explotación como infraestructura para riego agrícola.
