**Traspalacio. Cases de la Mare de Déu (Elche)**

Eduardo López Seguí, M.<sup>a</sup> Inmaculada Gómez Martínez, Alicia Pastor Mira y  
Fernando E. Tintero Fernández

*Actuaciones arqueológicas en la provincia de Alicante. 2002*

<b>Nombre de la intervención:</b>	<b>Traspalacio. Cases de la Mare de Déu</b>
<b>Municipio:</b>	Elche / Elx
<b>Comarca:</b>	El Bajo Vinalopó / El Baix Vinalopó
<b>Directores:</b>	Eduardo López Seguí, M. <sup>a</sup> Inmaculada Gómez Martínez, Alicia Pastor Mira y Fernando E. Tintero Fernández
<b>Equipo técnico:</b>	—
<b>Autores del artículo:</b>	Eduardo López Seguí, M. <sup>a</sup> Inmaculada Gómez Martínez, Alicia Pastor Mira y Fernando E. Tintero Fernández
<b>Promotor:</b>	Ayuntamiento de Elche
<b>Autorización:</b>	—
<b>Fecha de la actuación:</b>	14/9/2001 – 4/3/2002
<b>Coordenadas localización:</b>	Calle Diagonal del Palau - Calle Cases de la Mare de Déu. Centro urbano
<b>Periodos culturales:</b>	Almorávide / almohade, bajomedieval, moderno y contemporáneo
<b>Material depositado:</b>	Museo Arqueológico Municipal Alejandro Ramos Folqués
<b>Tipo de intervención:</b>	Excavación de salvamento

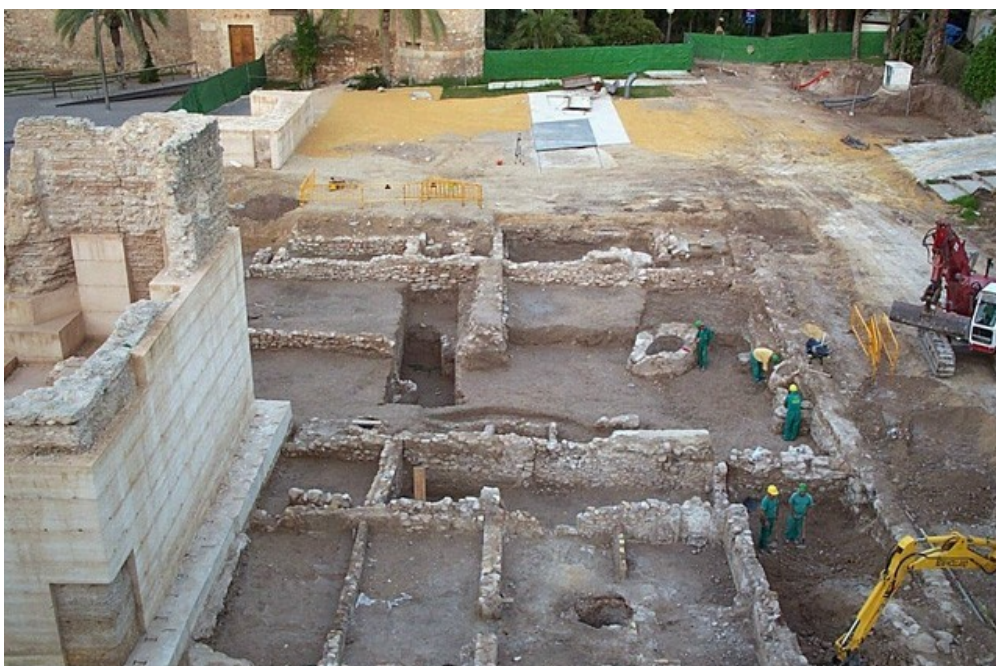
Estructuras contemporáneas junto a la Torre de la Cova

Todos los niveles están cubiertos por una capa superficial de zaborra y una unidad de relleno. Bajo estos se localizaron los restos de estructuras contemporáneas, limitadas, al norte, por un muro de mampostería trabado con cal, que es a su vez el límite del Sector B. Este muro coincide con la línea de fachada de la calle Cases de la Mare de Déu.

Asociados a esta estructura se pudieron documentar un total de 4 aljibes excavados en la tierra y revestidos, al interior, con un mortero de cal moderno. El proceso de excavación solo nos permitió realizar la sección de uno de los aljibes, que presentaba un cuerpo globular con un cuello cilíndrico y boca circular. En otro pudimos observar un grafito realizado en su interior en el que se leía: Enlucido por [...] y mi santo el día...

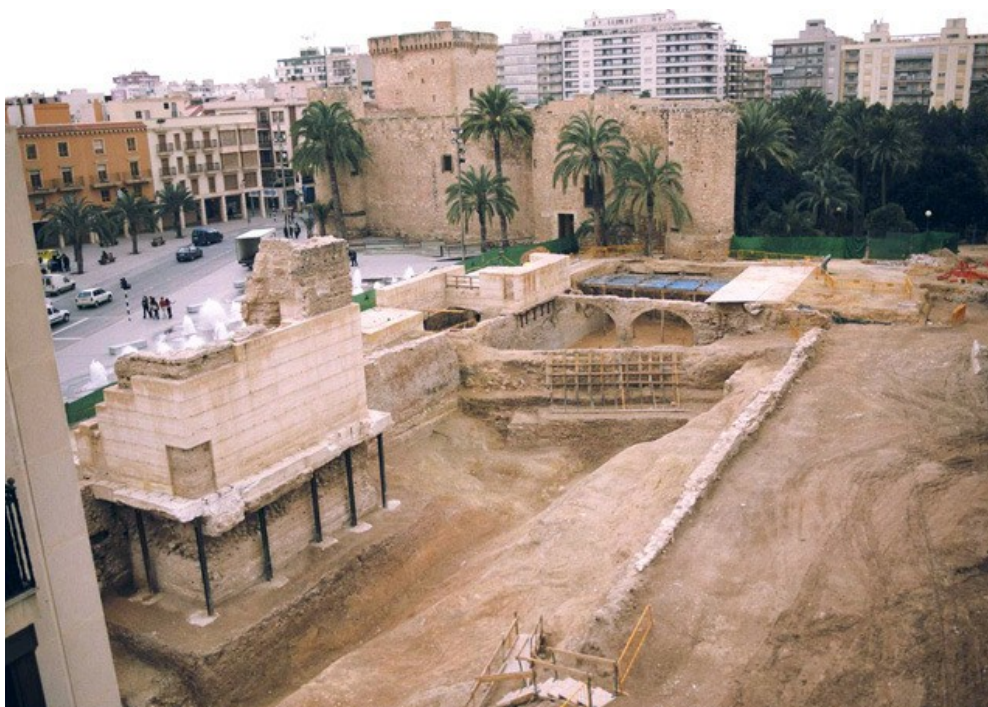
Vista general del solar con el fosó y el lienzo de muralla

Tras el levantamiento del derrumbe y del nivel de relleno anterior y ocupando la misma franja donde se situaba el primero, aparecieron sucesivas superficies de cal de diferente grosor y consistencia. Dichas superficies se extendían desde la muralla islámica hasta la Torre de la Cova siendo interrumpidas en la zona norte, a la altura donde la escarpa comienza a dibujar la cuneta. La primera de estas capas de cal apareció a una cota de 2,45 m y la última de ellas oscilaba entre 3,28 y 3,65 m; bajo esta, un nivel de relleno apoyaba directamente sobre la tierra geológica del foso.

El tramo defensivo documentado en la intervención se compone de un lienzo de muralla con base de tapial islámico y un alzado posterior de época cristiana, así como el foso asociado a ella y dos torres, una ya conocida, la Torre de la Cova, y otra descubierta en nuestra actuación, la Torre Traspalacio.

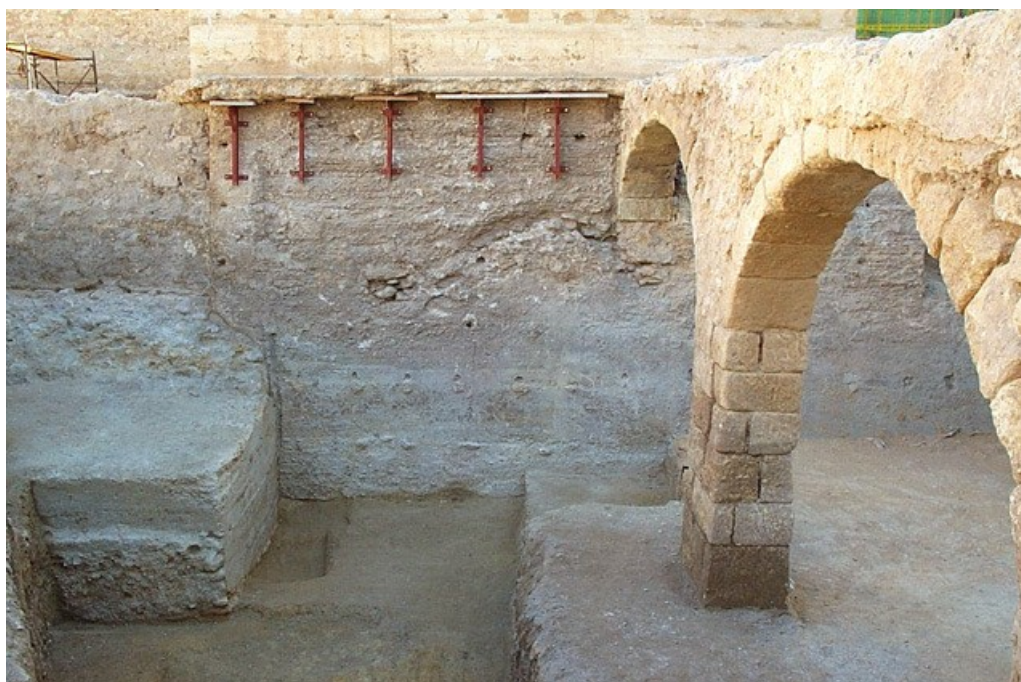
Acueducto, Torre Traspalacio y alzado de la muralla islámica

Continuando hacia la parte occidental del Sector B y con dirección norte-sur detectamos la presencia de un acueducto, documentado en la excavación arqueológica de 1999 (López *et alii*, 1999). El acueducto está formado por dos partes, por un lado, un muro que sirvió de apoyo al canal de agua y, por otro, dos arcos que se construyeron para salvar el desnivel que constituía el foso de la muralla. El parapeto que sostiene los arcos es un lienzo de mampostería construido con piedras de diferentes tamaños entremezcladas con sillarejo. La base del muro sobre la que asienta se va adaptando a la inclinación del terreno, por lo que la altura de la construcción varía a lo largo de su longitud, siendo mayor conforme nos acercamos a la muralla.

La obra presenta un grosor medio de 60 cm y una longitud de 19,50 m. Los arcos tienen una altura de 4,8 m incluyendo la cimentación. Se construyeron con sillería de piedras de irregular tamaño. Se sustentan sobre un pilar que tiene unas medidas de 1,10 x 0,65 x 2,25 m, y presenta una cimentación de 1,70 x 0,5 m. La parte superior de los arcos y en ambas caras de la estructura aparece un enlucido de cal decorado mediante la aplicación de grupos de tres guijarros. La unión del acueducto con la muralla se realizó mediante la perforación del paramento de la misma, para introducir la canalización de cerámica por donde circulaba el agua. El arco se le adosaba encastrando en ella las dovelas y el salmer. El salmer del segundo arco no descansa, en este caso, sobre un pilar, sino en un muro de mampostería rematado por sillares.

Los trabajos realizados en la excavación que aquí describimos han permitido añadir un nuevo elemento en el sistema defensivo de la ciudad islámica, una torre de planta cuadrangular de 1,87 m de ancho, que conserva un alzado de 1,60 m en el que se observan dos hileras de cajas de encofrado de tapial, con sus correspondientes mechinales. La torre se construyó apoyando su esquina suroeste contra el tramo de muralla islámica, realizando una pequeña hendidura posiblemente para asentar la caja de tapia.

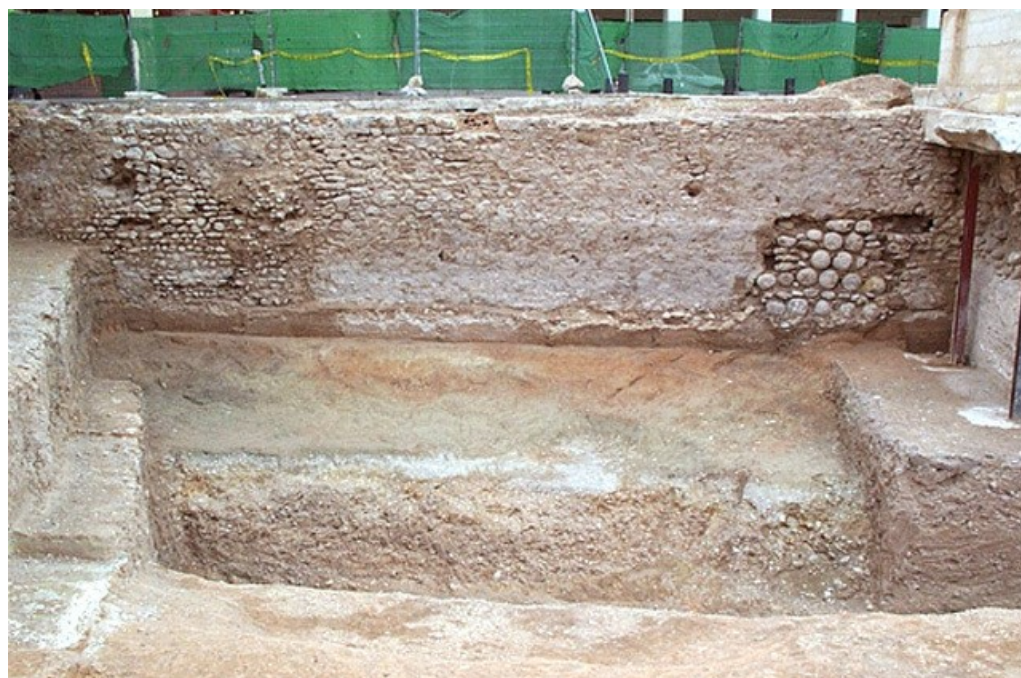
Vista del fosó y del alzado de la muralla en el Sector A
