**Unidad de ejecución UE 1-B del Sector 1 del PRI del Casco Antiguo de Alcoy.
Raval Vell. Fase II (Alcoy)
Antonio Pérez García**

Actuaciones arqueológicas en la provincia de Alicante. 2006

Nombre de la intervención:	Unidad de ejecución UE 1-B del Sector 1 del PRI del Casco Antiguo de Alcoy. Raval Vell. Fase II
Municipio:	Alcoy / Alcoi
Comarca:	L'Alcoià
Directores:	Antonio Pérez García y José Lajara Martínez
Equipo técnico:	Jesús Peidro Blanes, Laura Guillem Fernández, Guillermo Molina Burguera, Begoña Nebot Cerdá, Begoña Masanet Tamarit y Alicia Pastor Mira
Autor del artículo:	Antonio Pérez García
Promotor:	Juananser, S. L.
Autorización:	2005/0916-A y 2006/0356-A
Fecha de actuación:	1/11/2005 – 1/8/2006
Coordenadas localización:	Centro urbano
Periodos culturales:	Medieval, moderno y contemporáneo
Material depositado:	Museo Arqueológico Municipal Camilo Visedo Moltó
Tipo de intervención:	Excavación arqueológica

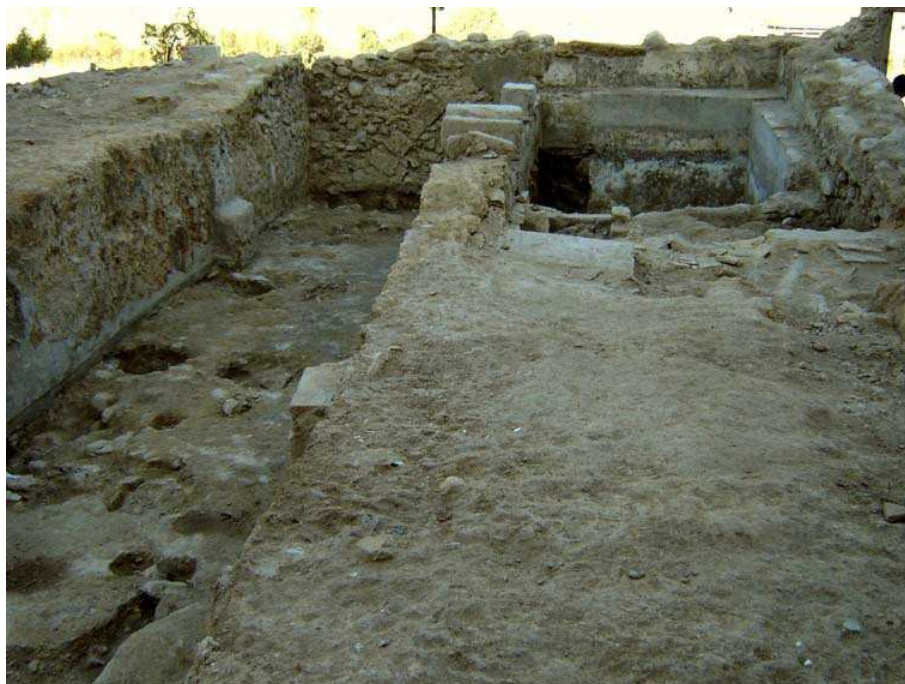
Vista del sondeo 3

Durante la excavación apareció una estancia sin puerta, perteneciente a un "cup" de fermentación de vino.

Como resultado del sondeo, en la mitad norte encontramos tap bajo los pavimentos, puesto que el terreno había sido rebajado en época contemporánea; en la mitad sur, se documentó un complejo de elaboración de vino. Por lo que respecta al arco existente, se ha rebajado hasta la imposta en el lado este, sin obtener datos concretos de su origen o función.

Perpendicular al sondeo 2, trata de sondear una línea transversal a las calles Sant Jaume y Purísima. El sondeo afecta al número 21 de calle de la Purísima y a los solares de calle Sant Jaume números 34 y 36. Se ubica en el lugar de aparición de un arco de sillares, en la trasera del solar de calle Sant Jaume, n.º 36. Tiene 91 m², con una longitud proyectada de 22 m y una anchura media de 3 m.

Los dos solares afectados eran llanos, pero se encontraban a dos alturas distintas, con más de 6 m de diferencia. Coincidían en que se conservaban los semisótanos de los edificios derribados, rellenos con 1 m de escombros. La principal dificultad técnica del sondeo era la gran altura del arco medianero, cuya documentación y datación constituía el principal objetivo del sondeo 3. Se trata de un arco de sillería de piedra tosca, levemente apuntado, de función desconocida, posiblemente de descarga.

Por lo que respecta a las estructuras, hay tres fases claras: en primer lugar, la renovación de los edificios a fines del siglo XIX o inicios del siglo XX, derribados en fechas recientes; en segundo lugar, una fase constructiva de fines del XVIII y primera mitad del siglo XIX, en que se construirían los edificios de Sant Jaume, 34 y un edificio en cuyos bajos existía un almacén de vinos en el número 36 de la misma calle; en tercer lugar, estructuras anteriores al siglo XIX, que han perdurado al haber sido reutilizadas en las sucesivas reformas de las casas. En esta última fase, de mayor antigüedad, se incluyen estructuras de alcantarillado y los muros de sillería de piedra tosca que aparecen en las medianeras y en los patios traseros de las casas, al interior de la manzana. A esta fase pertenece el arco de sillería existente, cuya interpretación y función debe ser la de descarga.

Los restos localizados deben identificarse con una bodega con almacén de toneles y "cup" de fermentación, que los documentos del Archivo Municipal registran en 1864, en calle Sant Jaume, 36.
