AVE. Tramo: Monforte del Cid-Aspe
Palmira Torregrosa Giménez

Actuaciones arqueológicas en la provincia de Alicante. 2008

Nombre de la intervención:	AVE. Tramo: Monforte del Cid-Aspe
Municipios:	Monforte del Cid y Aspe
Comarca:	El Medio Vinalopó / El Vinalopó Mitjà
Directores:	Eduardo López Seguí y Palmira Torregrosa Giménez (Alebus Patrimonio Histórico, S. L.)
Equipo técnico:	Virginia Barciela González, David Tenza Peral y Fernando Gomis Ferrero
Autora del artículo:	Palmira Torregrosa Giménez
Promotora:	Vías y Construcciones, S. A.
Autorización:	2008/1064-A
Fecha de la actuación:	17/3/2008 – 6/4/2008
Coordenadas localización:	Las coordenadas aparecen enumeradas en el texto
Periodos culturales:	Paleolítico y contemporáneo
Material depositado:	Museo Histórico de Aspe
Tipo de intervención:	Prospección arqueológica

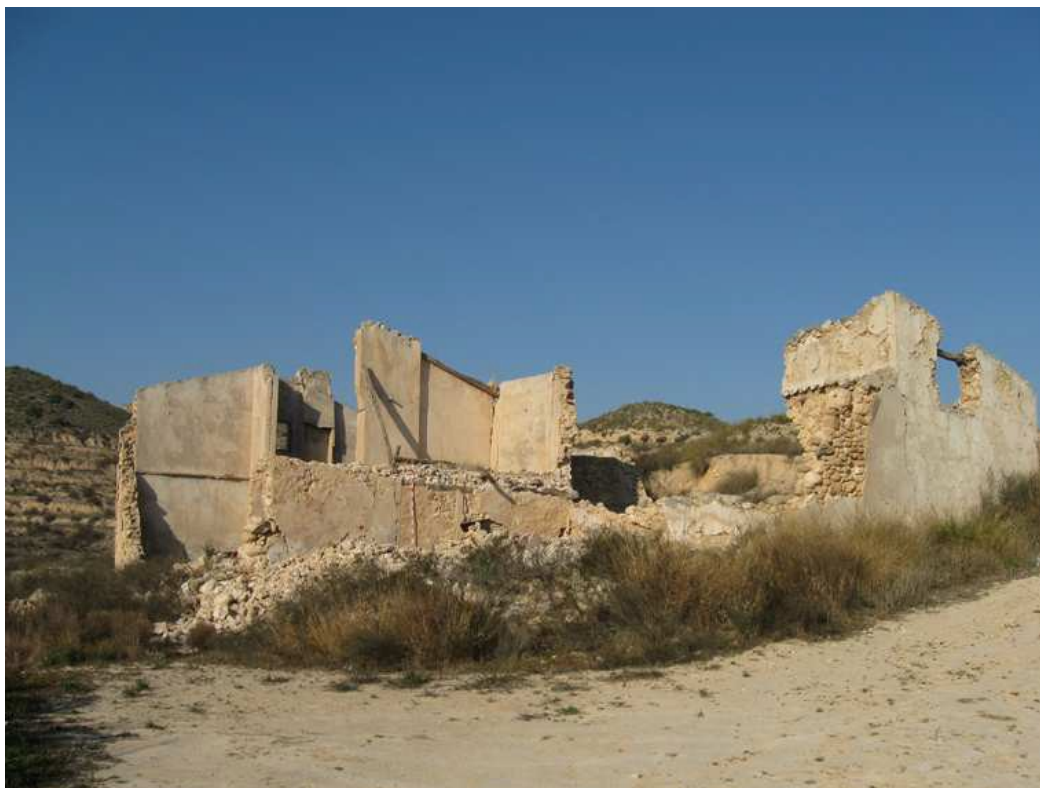
Casa de Fernando

DESCRIPCIÓN GENERAL: Se trata de una casa de planta rectangular de dos alturas, con cubierta a dos aguas. Se encuentra en ruinas y solamente mantiene en pie la fachada meridional. La entrada principal se debió localizar en la fachada oriental, aunque en la actualidad no se conserva. La casa fue construida con mampostería trabada con mortero de cal y enlucido de yeso. Las vigas son de madera y los huecos están adintelados. El interior conserva varias estancias rellenas de escombros procedentes del derrumbe de paredes y cubierta. En la zona sur se adivina la existencia de la cocina, con una chimenea y una habitación artesanal con la presencia de un horno construido con mampostería y cubierta de adobes, varias cubetas y bancos, y una muela

ESTADO: En ruinas.

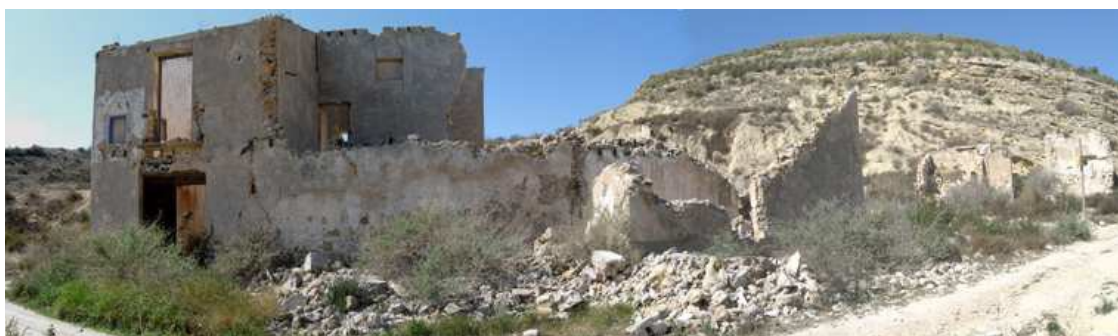
Panorámica de la Casa de la Coca

DESCRIPCIÓN GENERAL: Casa de dos plantas más altillo, de planta cuadrangular y cubierta a dos aguas. Fue construida con mampostería trabada con mortero de cal y enlucida con yeso. Las vigas eran de madera, y conserva algunas rejas metálicas en las ventanas. Las fachadas mejor conservadas son la septentrional, o principal, y la oriental. En la fachada norte se localiza el acceso a la vivienda a través de una puerta de hierro, de 2,85 m de altura y 2 m de anchura, con dos hojas. A la izquierda de la puerta, entre esta y el balcón del piso superior, había una pequeña hornacina que tenía una representación de san Francisco realizada en azulejos, y que hoy ya no se encuentra. En esta misma fachada, pero en la otra esquina, existe un cuerpo adelantado de forma rectangular con dos vanos a exterior y otros dos a interior. Esta habitación

ESTADO: En ruinas.
