**Calle Argensola, 4 (Alicante)**

*Actuaciones arqueológicas en la provincia de Alicante. 2003*

| <b>Tipo de intervención:</b> | Sondeos arqueológicos |

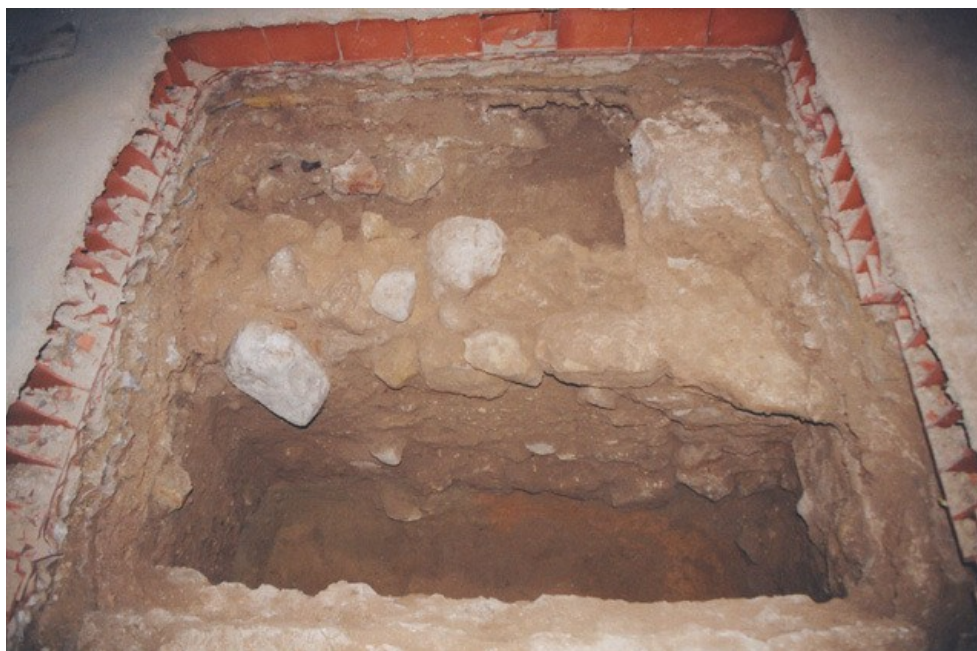
Vista del sondeo arqueológico

Tras la documentación de varios pavimentos contemporáneos relacionados con las diferentes reformas realizadas en este inmueble en los últimos años, se localizó bajo una unidad de hormigón y grava reciente un pavimento hidráulico de la primera mitad del siglo XX, bajo el que aparecía un nivel de tierra algo removido, que supone entre 10 y 11 cm de espesor y que ha dado materiales contemporáneos y medievales mezclados. Se trata de un estrato removido debido a los arreglos de los diferentes pavimentos más recientes. Bajo dicha unidad aparecía un muro que atravesaba la cata de norte a sur, compuesto de mampuestos irregulares unidos con mortero de cal, muy arrasado.

En línea entre estas dos últimas unidades se halla otro muro, compuesto de una base de mampostería irregular con mortero de cal, cuyo alzado puede ser de tapial. Justo sobre dicho muro se encuentra la otra estructura más superficial definida con anterioridad.

El hecho interesante de esta actuación ha sido la localización en esta área norte del casco antiguo de Alicante de restos arqueológicos islámicos. Con esta actuación hemos podido documentar unas estructuras superpuestas en relación a unos rellenos. Así, bajo un muro muy arrasado almohade, se halla la base de otro muro islámico, posiblemente de época almorávide. No se han detectado pavimentos asociados a estos muros, aunque existen diferentes capas que parecen tener una relación con cada uno de ellos. En un espacio tan pequeño de intervención, la funcionalidad de estas estructuras es difícil de adivinar. Posiblemente se trate de un muro que separa dos espacios o habitaciones algo transformadas en el tiempo.

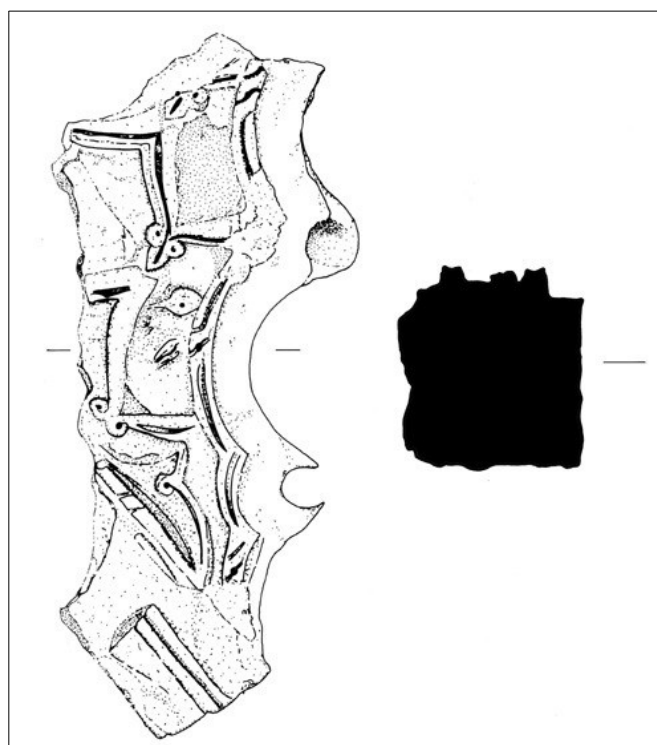
Fragmento de arco polilobulado aparecido en la intervención

material arqueológico de época almohade en general, con algún elemento intrusivo de época moderna. Este estrato presenta entre 19 y 21 cm de espesor. Bajo dicha capa aparece otro nivel de tierra, de tono más oscuro. En este nivel ha aparecido un importante lote de material arqueológico, entre el que destaca la aparición de dos yeserías correspondientes a un arco de una puerta. En conjunto se trata de piezas propias de los siglos XII-XIII, en época almohade.

Entre el material destaca el hallazgo de dos fragmentos de yeserías dentro del relleno, uno de ellos pintado en rojo y con motivos florales. Se trata de
