**Polígonos 21 y 30. Finca Lo Boligni. La Alcoraya (Alicante)**

David López Serrano y Ana Valero Climent

*Actuaciones arqueológicas en la provincia de Alicante. 2007*

| <b>Tipo de intervención:</b> | Prospección arqueológica |

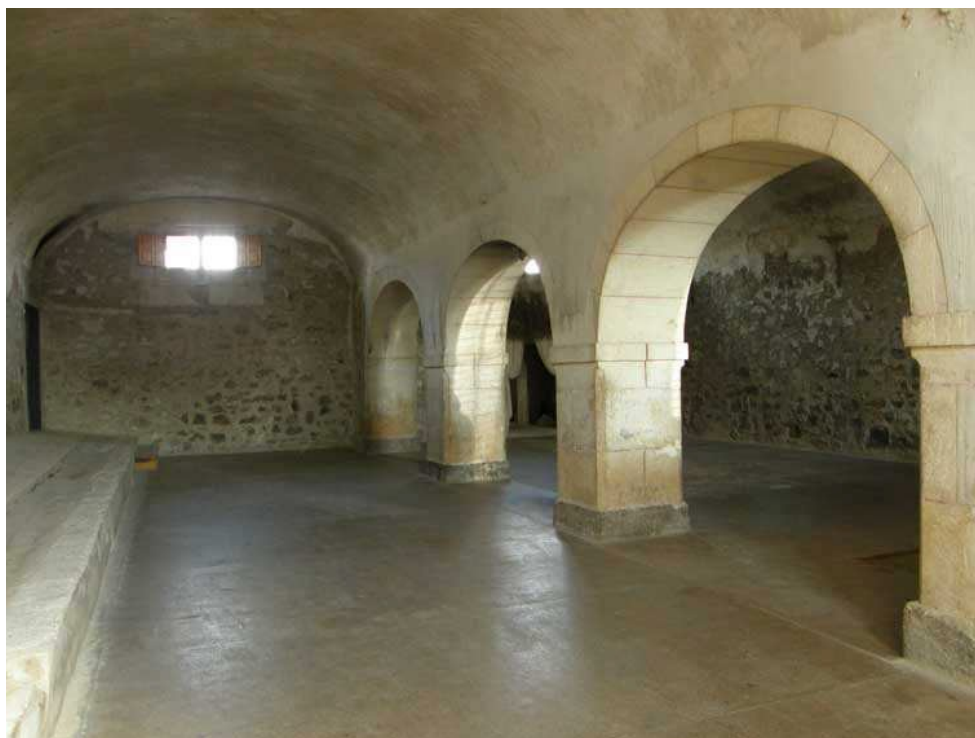
Casa de campo Lo Boligni

Se trata de una gran masía o casa de campo, con numerosos elementos conservados de su pasado rural. En general, podemos decir de ella que se halla en un perfecto estado de conservación; seguramente debido a que nunca se ha abandonado y actualmente funciona como casa rural, siendo uno de sus mayores atractivos el hecho de que conserve todos sus elementos intactos.

En primer lugar, hay que destacar la puerta de entrada a la casa, formada por un gran arco, que conserva el umbral original con las rodadas de carro. Esta puerta da acceso a un gran espacio rectangular, que en su día debió ser el lugar donde se guardaban los carros. Aunque hoy en día está techado, originalmente no debió de estarlo.

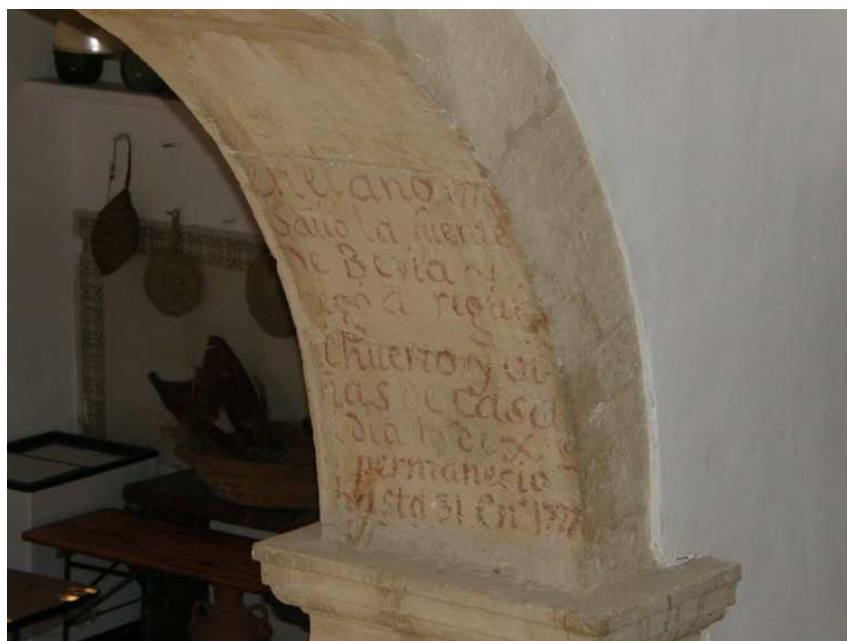
Y, para finalizar, solamente nos queda comentar el gran número de grafitos que encontramos en diversos rincones de la finca. El más antiguo que hemos podido documentar data de 1777.

Grafito en arco de entrada referido a la fuente Bevia

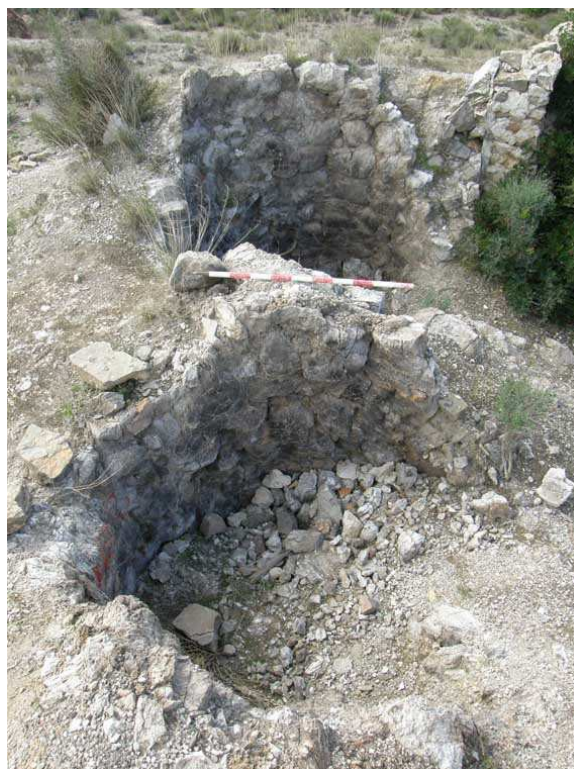
En las laderas de las lomas del Rebentós encontramos canteras de yeso junto a una instalación arrasada que conserva el arranque de los muros. Se trata de un espacio circular con pilar central al que se adosan dos hornos de yeso y una habitación rectangular, con un tercer horno de menores dimensiones. La estancia circular principal conserva en uno de sus muros visibles una ventana cegada y se observa una reparación del paramento interno de su muro perimetral.

Encontramos cerámica de Agost, vidriada en verde e improntas de caña sobre argamasa de yeso que indican que esta instalación estaría techada.

Por la disposición y el estado de conservación de los muros de esta instalación, pensamos que se trata de hornos de yeso ya utilizados en el siglo XIX.

Hornos de yeso en las lomas del Rebutós
