**Banyets de la Reina. Área de habitación del mosaico circular y termas (Calp)**  
Ana María Ronda Femenia

*Actuaciones arqueológicas en la provincia de Alicante. 2004*

| <b>Nombre de la intervención:</b> | <b>Banyets de la Reina. Área de habitación del mosaico circular y termas</b> |

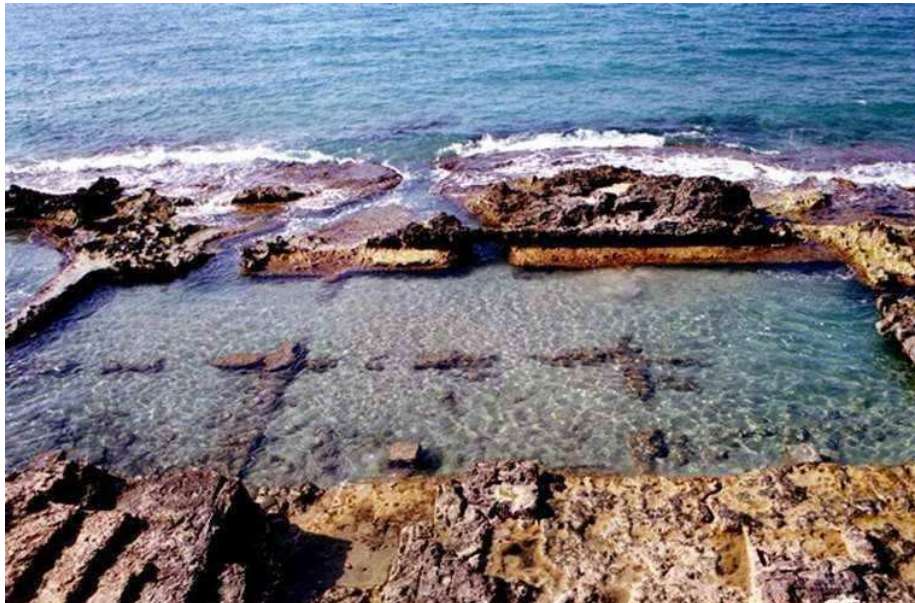
Piscifactoría romana a la que debe su nombre el yacimiento

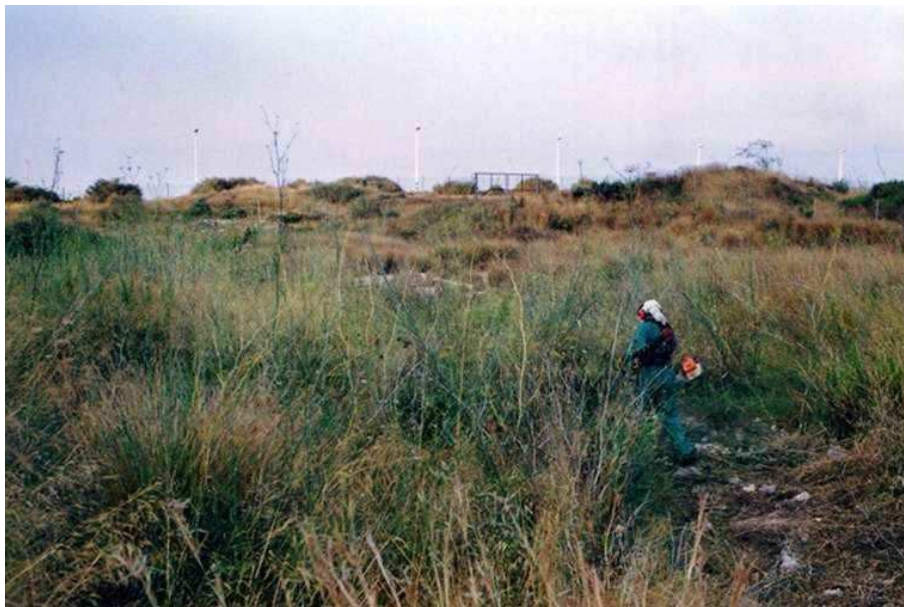
Aspecto del yacimiento al comienzo de la excavación

Se hizo del todo imprescindible la realización previa de desbroce del solar como paso previo a los trabajos arqueológicos propiamente dichos, concretamente desde el 26 al 28 de julio. Durante estos tres días dos operarios de la brigada de jardinería del Excmo. Ayto. de Calpe limpiaron la vegetación más desarrollada que invadía la totalidad de las estructuras exhumadas en 1996. Esta tarea está documentada en las figuras n.º 2 y 3, donde se observa el estado de inaccesibilidad en que se encontraba el yacimiento.

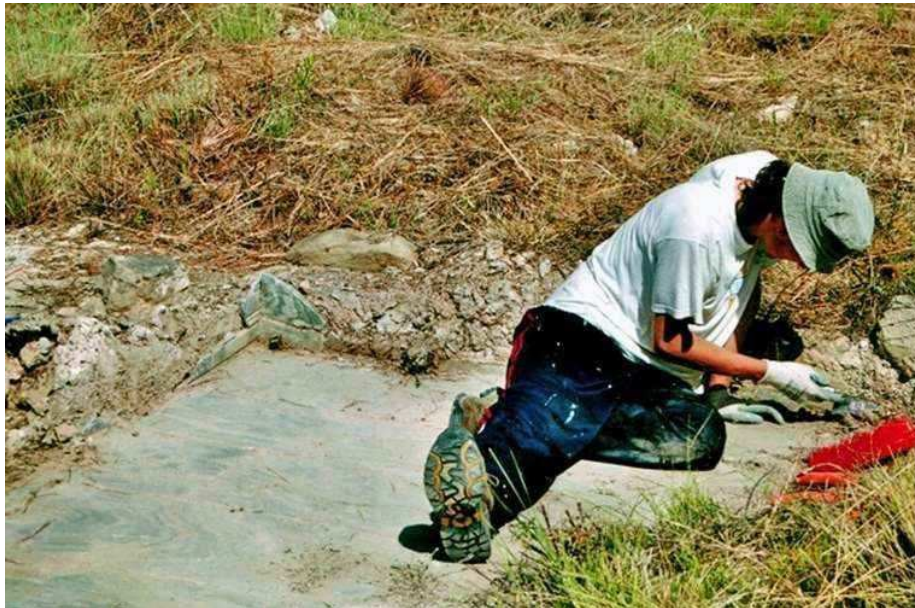
Trabajos de limpieza en el *litostrotos* de mármol

Se tardaron 3 días en dejar libres de plantas al mosaico de las estancias 1 y 2, así como el *litostratos* de mármol *cipollino* verde de la estancia 3, verdaderamente afectado desde épocas postreras (ya en época tardorromana se rompió para situar 3 tumbas, las n.º 10, 11 y 12 del yacimiento). El estado del suelo de *cipollino* nada tiene que ver con el espléndido color que desprenden las fotografías de la excavación de 1996.

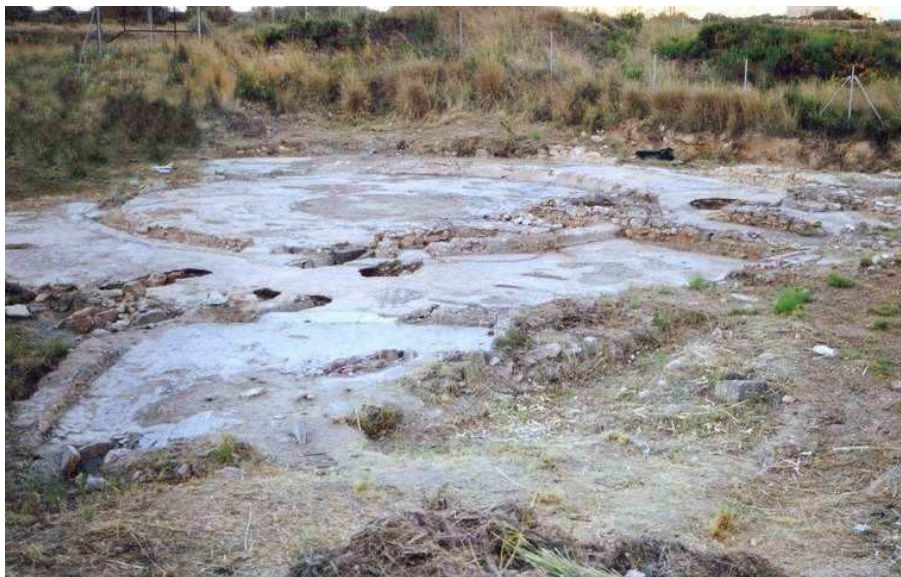
Aspecto del yacimiento al finalizar la excavación
