**Calle el Águila, 11 (Aspe)**  
M.<sup>a</sup> Dolores Soler García

*Actuaciones arqueológicas en la provincia de Alicante. 2005*

| <b>Nombre de la intervención:</b> | <b>Calle el Águila, 11</b> |
| <b>Tipo de intervención:</b> | Excavación de urgencia |

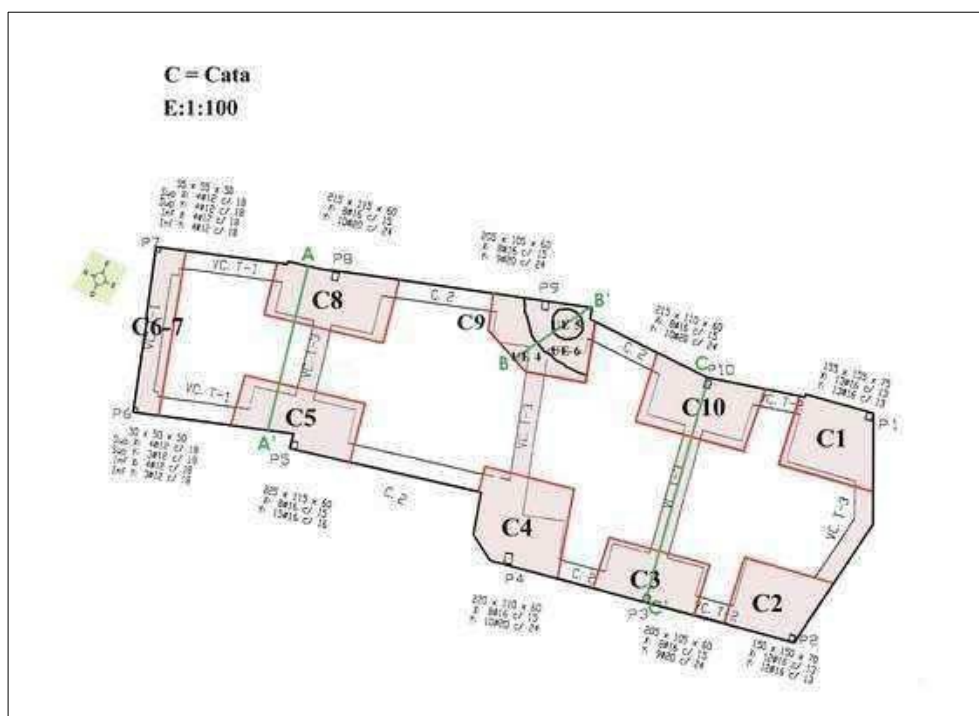
Planta general de la excavación

UE 2: Estrato compuesto por tierra y escombros contemporáneos. Localizado en las catas 5 y 8. Por debajo de UE 1.

UE 3: Restos de un pavimento de losetas hidráulicas perteneciente al suelo de una bodega de la vivienda. Bajo UE 2, sobre UE 4. Localizado en las catas 5 y 8.

UE 5: Estructura de planta circular (68 cm de diámetro). Se trata de la boca de un pozo de agua, recortado en el terreno natural. Perteneciente a la vivienda. Colmatado con escombros (UE 7). Bajo UE 1. Localizado en la cata 9.
