**Calle Empedrada, 33 esquina San Antón, 4 (Villena)**  
Fernando E. Tendero Fernández y José David Busquier Corbí

*Actuaciones arqueológicas en la provincia de Alicante. 2005*

| <b>Nombre de la intervención:</b> | <b>Calle Empedrada, 33 esquina San Antón, 4</b> |

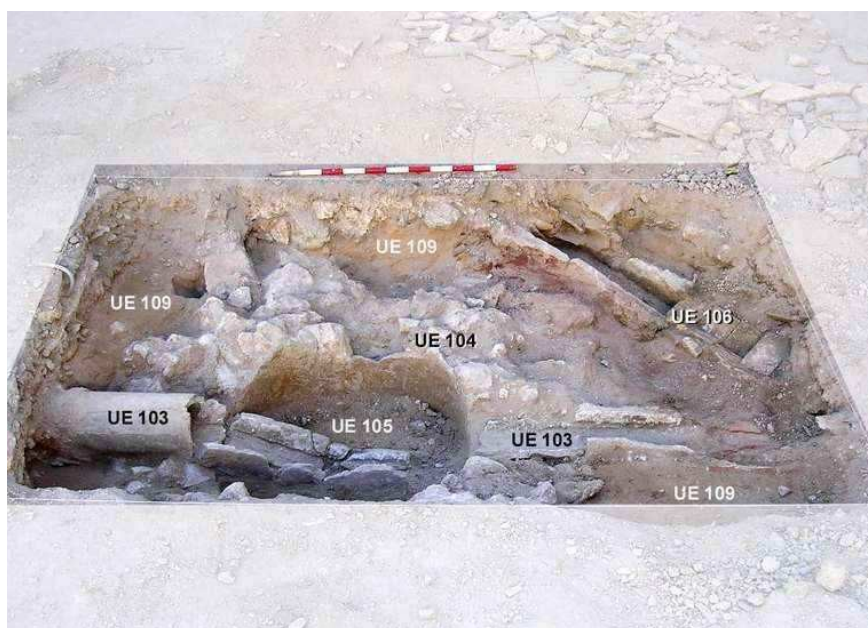
Sondeo I con identificación de las UU. EE.

Situado a 6 m de la fachada de la calle San Antón, a 9,10 m de la fachada de la calle Empedrada, a 3,60 m de la medianera de tapial y a 3,60 m de la medianera que delimita el inmueble por el norte. El sondeo, con una orientación NW-SE, tiene unas dimensiones de 3 x 2 m, obteniendo una superficie excavada de 6 m<sup>2</sup>. La profundidad máxima rebajada ha sido de 0,60 m, siendo la media de 0,30 m.

La excavación comenzó rebajando el estrato superficial (UE 100), con unas cotas iniciales de -0,76/-0,88. Bajo este estrato aparecieron varias estructuras de cronología muy reciente, como una tubería de hormigón (UE 103) que corta el pavimento de cal machacada (UE 101) relacionado con un aljibe con la boca circular realizado en mampostería trabada con cal-yeso y enlucido en su interior con yeso (UE 104), apareciendo a una profundidad de -1,18/-0,91. Esta tubería de desagüe, que en su parte norte presenta una arqueta de ladrillo hueco y una tubería de cerámica vidriada, está quebrada en la parte superior del aljibe, al que anula, que ya estaba relleno con restos sólidos y escombros de reformas realizadas en la casa (UE 105). De este aljibe solo se excavó la boca, llegando a una profundidad de -1,39. En la esquina sur del sondeo también se ha documentado una zanja para introducir otra tubería de cerámica vidriada en su interior (UE 108), que también corta el pavimento de cal machacada llegando hasta el estrato geológico (UE 109). En la esquina NW del sondeo se comprobó cómo hay otro canal cuya zanja también corta el pavimento de cal. Este canal (UE 106) está realizado con losas de cemento en los laterales y en el suelo, con una cubierta realizada en ladrillo macizo, con una pendiente en sentido S-N para desaguar, como ocurre con la tubería UE 103, en un pozo ciego existente en el patio de la antigua vivienda. Las cotas superiores del canal son -0,95/-1,13, siendo las del suelo de -1,15/-1,25,

pudiéndose apreciar una acusada pendiente hacia el pozo ciego. Este canal estaba relleno por el estrato UE 107, sin que aportara ningún fragmento arqueológico. Todas estas UU. EE. cortan o están encima del estrato geológico formado por las arenas anaranjadas propias de esta zona de procesos deposicionales cuaternarios (UE 109). Cuando se alcanzó este estrato finalizó la excavación del sondeo I, siendo las cotas finales -1,05/-1,21.

La cronología de las estructuras aparecidas en el sondeo I debe centrarse en el siglo XX, siendo el aljibe y el pavimento de cal de la primera mitad del siglo XX, y la tubería de hormigón y el resto de canales debe fecharse a mediados del siglo XX.

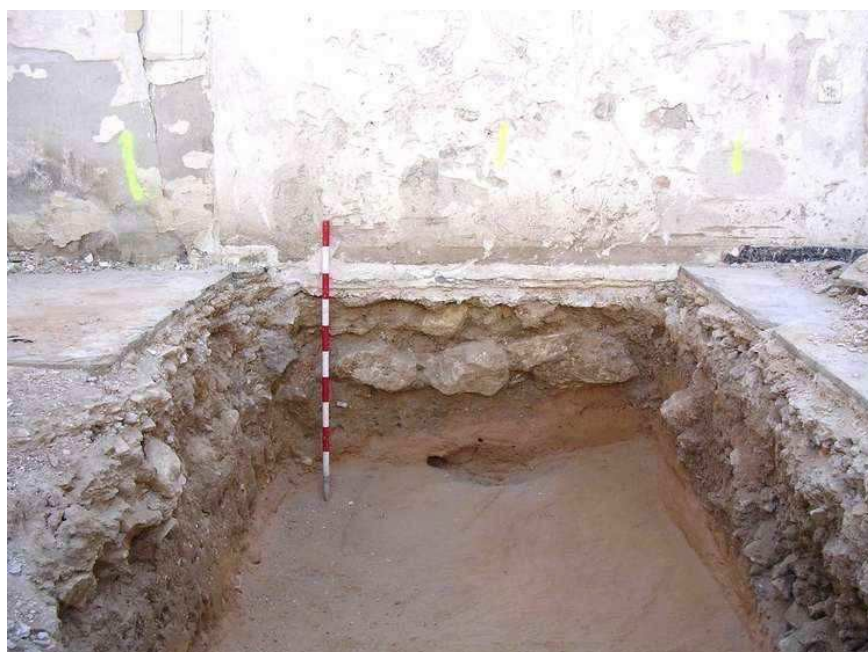
Sondeo II, observándose el cimientó del muro medianero de tapial

Situado a 7,3 m de la fachada de la calle San Antón, a 3,70 m de la fachada de la calle Empedrada, pegado a la medianera de tapial y a 9,80 m de la medianera que delimita el inmueble por el norte. El sondeo, con una orientación NE-SW, tiene unas dimensiones de 1,6 x 3,4 m, obteniendo una superficie excavada de 5,44 m<sup>2</sup>. La profundidad máxima rebajada ha sido de 0,95 m.

Al comprobar la falta de relleno arqueológico en el sondeo I, se procedió a rebajar el sondeo II mecánicamente, con una cuchara de limpieza para evitar la rotura de posibles restos arqueológicos, realizando la excavación manual ante la aparición del basurero y la trinchera del muro de tapial. Retirado el suelo de terrazo perteneciente a la vivienda existente, así como su preparado (UE 200) se comprobó, a una cota de -0,78/-0,80, la existencia de una bolsa de tendencia circular de 1,5 m de diámetro que contenía piedras de mediano y pequeño tamaño, tierra y numerosos fragmentos cerámicos y de otro tipo (fauna y vidrio), identificada como un basurero. Del mismo modo, junto a la pared de tapial (UE 205) también se observó cómo se identificaba un relleno distinto (UE 203) que interpretamos como la trinchera para construir el muro, con un pequeño conjunto de cultura material que nos permite datar la construcción del mismo a mediados del siglo XIX. Tanto la trinchera como el

basurero están realizados recortando el relleno UE 202, que a su vez está encima del estrato geológico formado por arenas cuaternarias (UE 204). Una vez llegados a este estrato geológico finalizó la excavación del sondeo II, con unas cotas finales de -1,55/-1,58.

La cronología de los rellenos aparecidos en el sondeo II, atendiendo al análisis de la cultura material recuperada, debe centrarse entre la segunda mitad del siglo XVIII (UE 202) y mediados del siglo XX (UE 200), pudiendo fechar el basurero (UE 201) y el muro de tapial medianero (UU. EE. 203 y 205) a mediados del siglo XIX.
