**Baños de la Reina. Zona norte de la vivienda 1 (Calp)**

*Actuaciones arqueológicas en la provincia de Alicante. 2008*

| <b>Tipo de intervención:</b> | Excavación arqueológica |

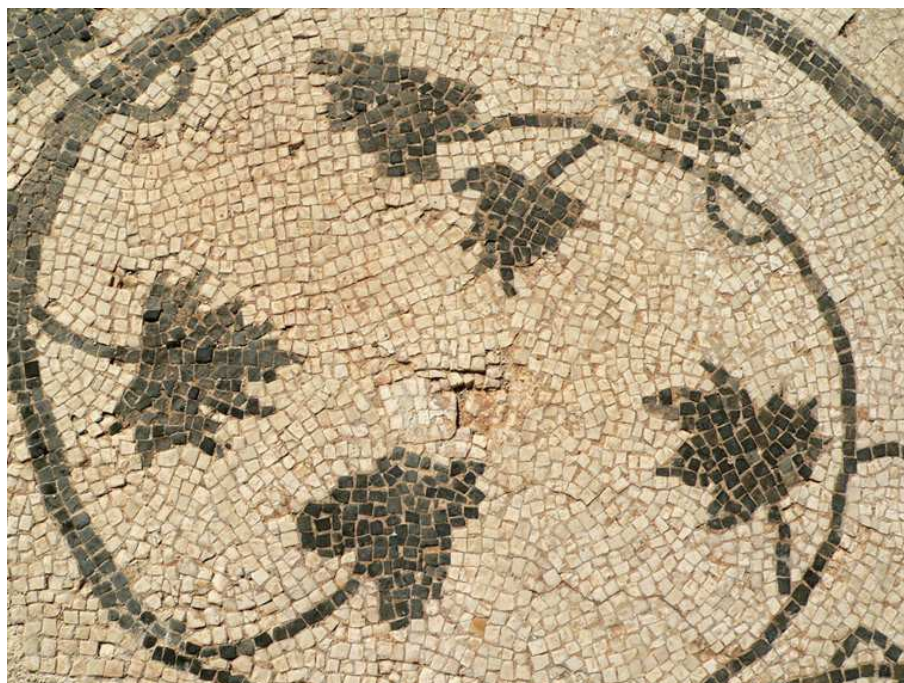
Detalle del mosaico restaurado del patio central

Los trabajos de retirada de geotextil sobre el mosaico que ocupa el peristilo de la *domus* I, pusieron al descubierto de forma casual la existencia de una serie de huellas humanas y de animales –al parecer, un perro– hasta la fecha desconocidas, así como improntas de restos vegetales en una zona donde el mosaico parecía haber experimentado una rotura que no llegó a ser reparada de nuevo. Entre las medidas adoptadas, se realizaron dibujos sobre acetato de la zona, y se aplicaron tratamientos de limpieza y consolidación a fin de extraer una réplica en silicona.

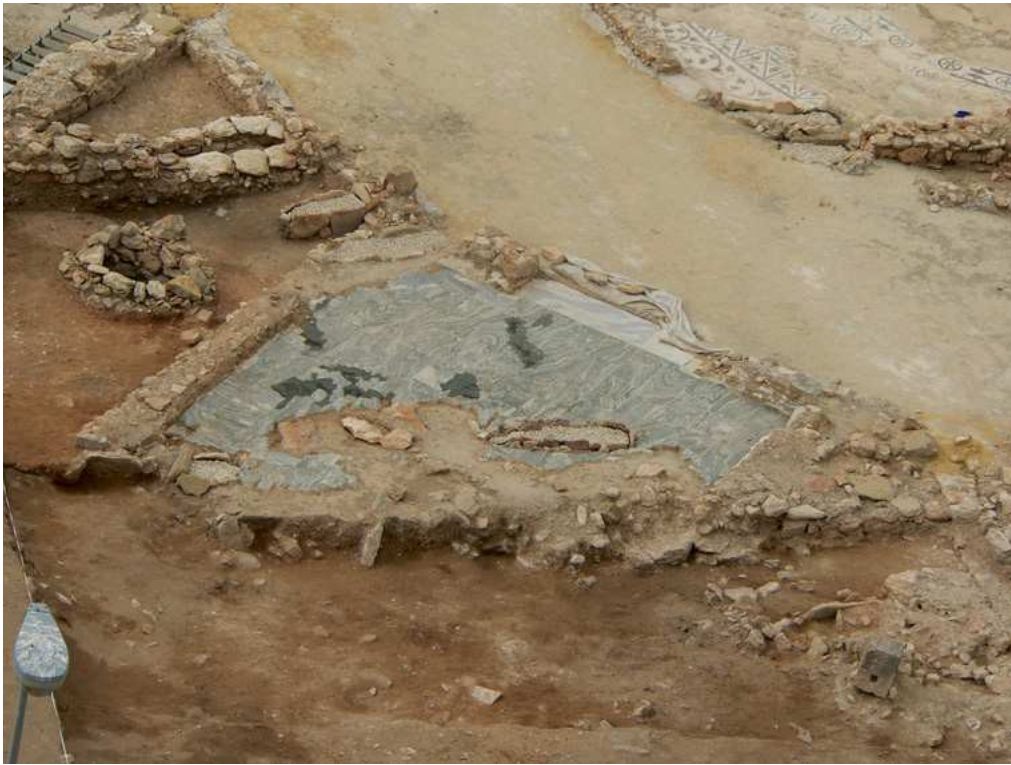
Vista del arrasamiento de la estancia 3 de la *domus* de patio circular

De este modo, se define un gran nivel de destrucción en el área excavada, formado por diferentes paquetes estratigráficos compuestos por arenas, gravas y, en menor medida, arcilla rojiza, concentrada en la zona que discurre paralela a la UE 7038 por su lado norte, donde además destaca la elevada concentración de fragmentos rotos de placas y rodapiés de mármol *cipollino* verde y blanco afrodisias, que proceden de los pavimentos de las Estancias 3 y 8.
