**Barranc de Benialí. Cerramiento del Abric IV (La Vall de Gallinera)**

*Actuaciones arqueológicas en la provincia de Alicante. 2009*

| <b>Tipo de intervención:</b> | Cerramiento de abrigo |

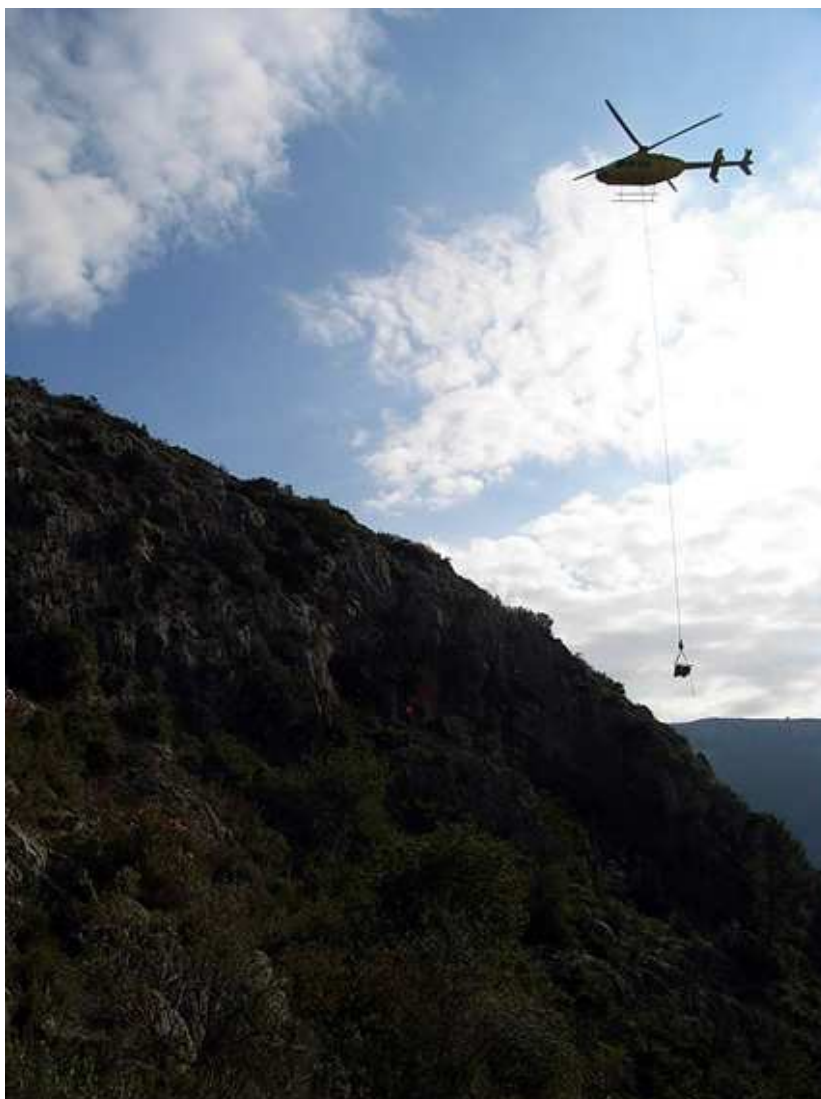
Traslado de materiales en helicóptero al abrigo

El objeto del trabajo fue conseguir cerrar el abrigo mediante una valla metálica de acero, cuya construcción suponga la protección de las pinturas rupestres que contiene. La obra fue compleja, porque dada la imposibilidad de acercarse hasta pie de tajo la maquinaria y los materiales necesarios para llevarla a cabo, fue necesario emplear un helicóptero para el traslado de los materiales. Una vez situado el material junto al abrigo, se procedió a la instalación de la pletina no troquelada por la pared rocosa del abrigo, justo por la línea donde se instalará la valla. Se colocó tanto en el techo como en el borde noroeste y el suelo. El objetivo fue ofrecer una superficie sobre la que poder soldar los extremos de la valla. Para su colocación se emplearon los tirafondos anclados con tacos de seguridad y fijados con resina epoxi. Para evitar que puedan ser aflojados, se les dio un punto de soldadura sobre la cabeza una vez apretados.

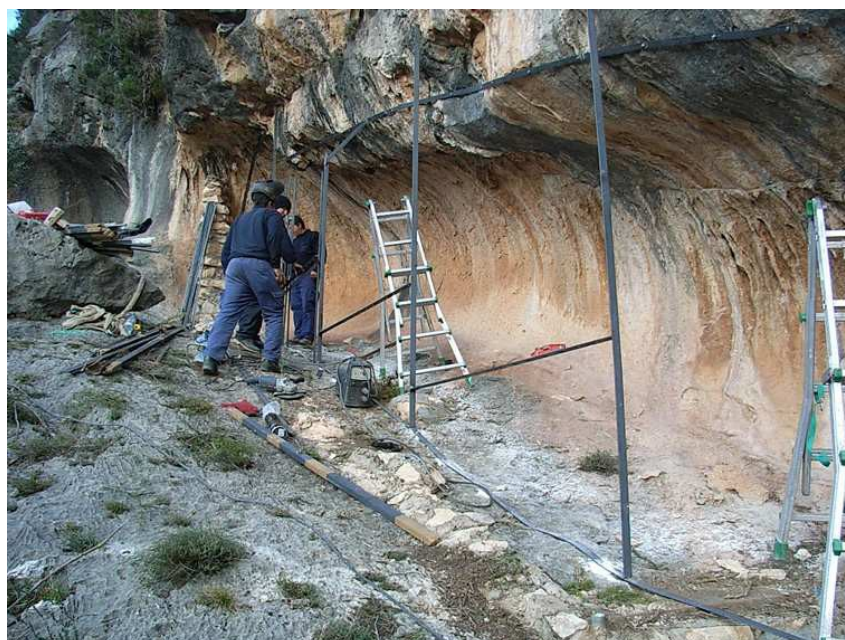
Trabajos previos a la instalación de la valla de cerramiento del abrigo

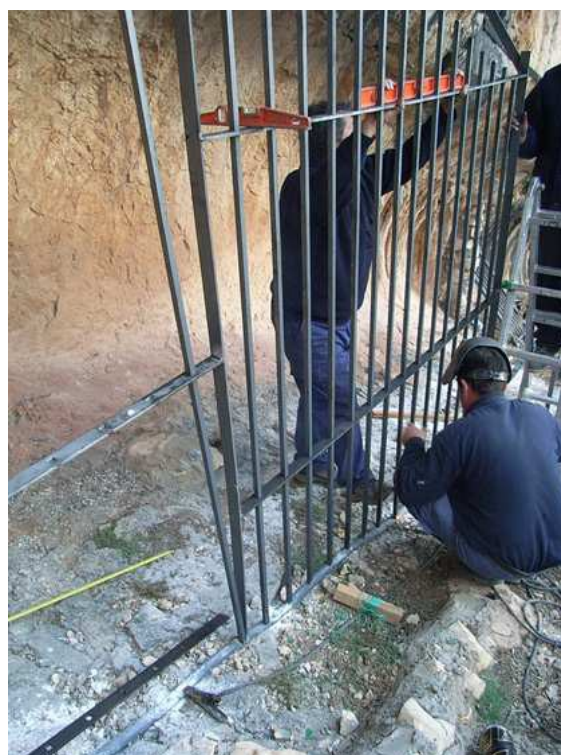
Instalación de la valla metálica

Colocada la pletina en el perímetro del cierre, se procedió a instalar en sentido vertical los tubos de acero que dan consistencia a la estructura; a estos tubos se soldó transversalmente la pletina troquelada, con una equidistancia entre tramos de 1 m. Posteriormente, se pasaron los barrotes, que fueron adaptados y soldados a las pletinas taladradas, ocupándose finalmente de los remates.
