Calle Empedrada, 29 (Villena)

Actuaciones arqueológicas en la provincia de Alicante. 2002

Nombre de la intervención:	Calle Empedrada, 29
Municipio:	Villena
Comarca:	El Alto Vinalopó / L'Alt Vinalopó
Directores:	José Ramón Ortega Pérez y Marco Aurelio Esquembre Bebia
Equipo técnico:	—
Autores del artículo:	José Ramón Ortega Pérez y Marco Aurelio Esquembre Bebia
Promotores:	José Antonio Esquembre Bebia y Milagro Inés Murillo Cerdá
Autorización:	2001/0524-A
Fecha de la actuación:	26/1/2002 – 9/2/2002
Coordenadas localización:	Centro urbano
Periodos culturales:	Bajomedieval, moderno y contemporáneo
Material depositado:	Museo Arqueológico Municipal José María Soler
Tipo de intervención:	Seguimiento de derribo y excavación de salvamento

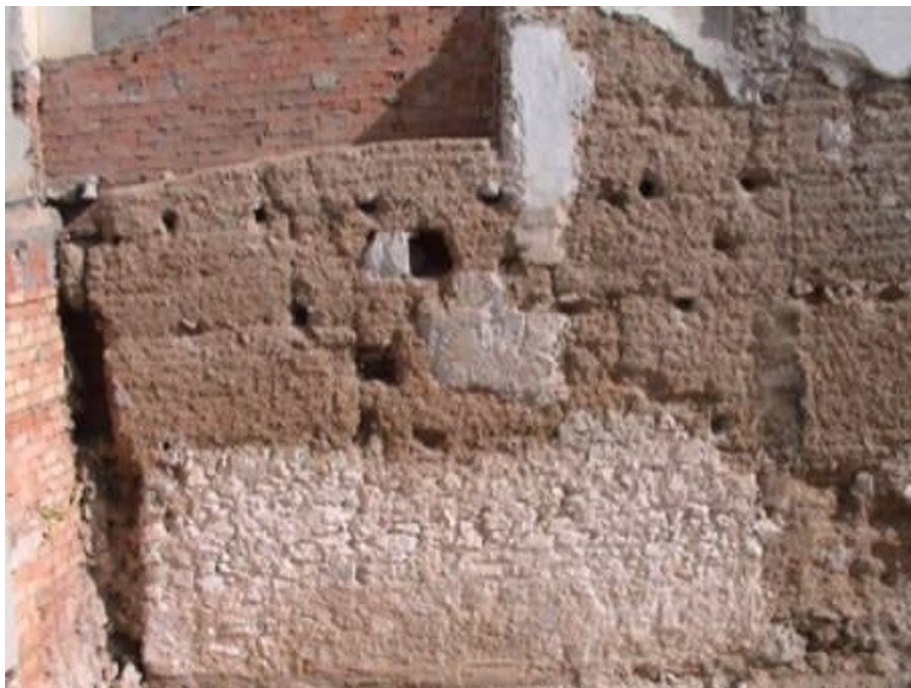
Muro n.º 3 enfrentado al n.º 1. Es de cronología bajomedieval

Podemos destacar que los muros más antiguos corresponden a los muros medianeras norte, oeste y sur, y los muros con materiales modernos y contemporáneos pertenecen a los tabiques internos y al muro de fachada este (calle Empedrada).

Los muros están realizados con la técnica del tapial conformando una secuencia de cajones con unas medidas que oscilan de los 2,70 m de ancho por 1,10 m de altura y 2,10 m de ancho por 80 cm de altura. Presentando una disposición irregular. La distancia entre los mechinales es de 1,00 m aproximadamente. La anchura de los muros oscila entre los 60 y los 80 cm. De los cinco muros realizados con la técnica de tapial, los n.º 1, 2 y 3 se adscriben al periodo medieval e inicios del moderno, con la ya citada cronología aproximada de los siglos XIV al XV.

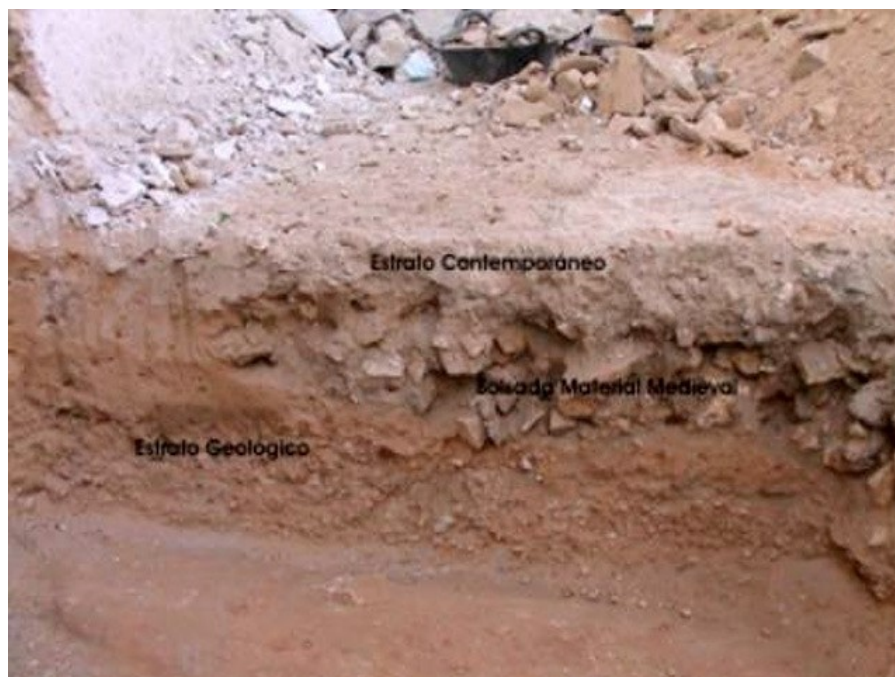
Sondeo 2, con la bolsada de material medieval descontextualizado

El sondeo 2 está situado en el tramo central del muro de tapial n.º 3. Sondeo de 3 por 2 m de ancho. Tras un pavimento contemporáneo se observó que existían dos estratos claramente diferenciados: al oeste un relleno con abundante material de construcción contemporáneo y al este un estrato de arenas compactas que englobaban una bolsada de material medieval. La bolsada no presentaba una profundidad mayor de 25 cm. Las arenas que enmarcan dicha bolsada pertenecen al estrato geológico del solar.
