**Calle del Huerto, 21 (Villajoyosa)**

*Actuaciones arqueológicas en la provincia de Alicante. 2003*

| <b>Tipo de intervención:</b> | Sondeos arqueológicos |

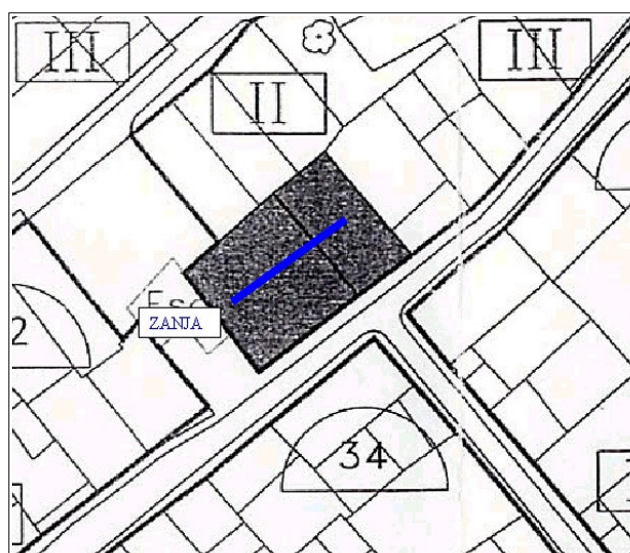
Plano de localización de la zanja

ZANJA 1: de 6,90 m de longitud. Localización: a 1,90 m fachada este, 3,85 m fachada norte y 2 m fachada oeste. Orientación E-W. Se realizó en su totalidad alcanzando la profundidad del terreno natural arqueológicamente estéril dando un resultado negativo. Con respecto a la descripción de las unidades estratigráficas, y tomando como referencia el siguiente punto 0 (cota absoluta): +4,97 sobre el nivel del mar, tenemos:
