Calle Calderón del Barca, 2-6 (Orihuela)

Actuaciones arqueológicas en la provincia de Alicante. 2004

Nombre de la intervención:	Calle Calderón del Barca, 2-6
Municipio:	Orihuela
Comarca:	La Vega Baja / El Baix Segura
Directora:	Silvia Yus Cecilia
Equipo técnico:	—
Autora del artículo:	Silvia Yus Cecilia
Promotor:	Particular
Autorización:	2004/0838-A
Fecha de la actuación:	24/11/2004 – 20/12/2004
Coordenadas localización:	Centro urbano
Periodo cultural:	Edad Contemporánea
Material depositado:	Museo Arqueológico Comarcal
Tipo de intervención:	Sondeos arqueológicos

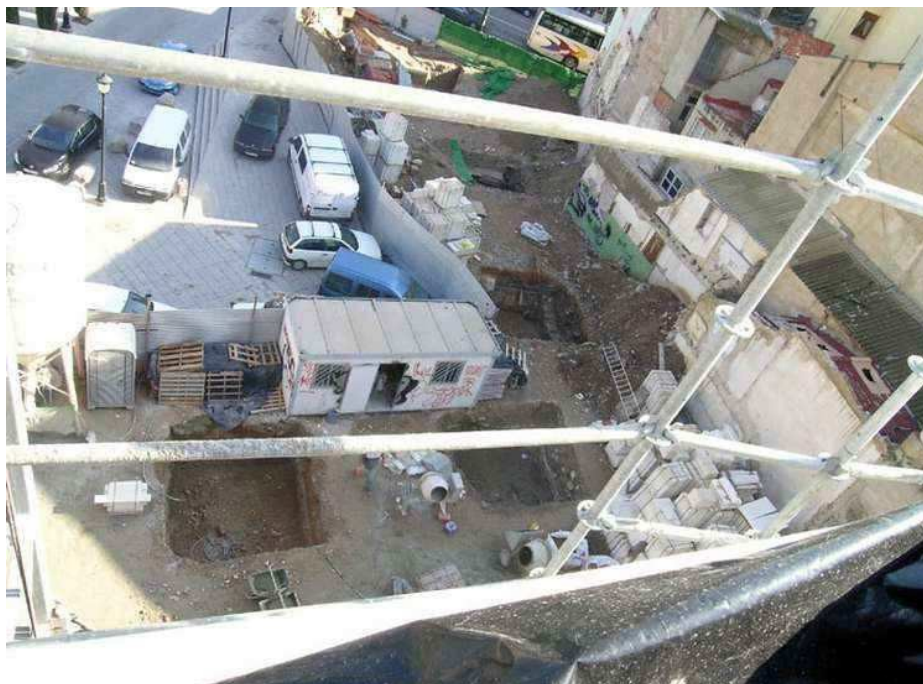
Vista general de los sondeos

Se llevan a cabo un total de cinco sondeos situados estratégicamente en los puntos más significativos, siendo suficientemente simbólicos para comprobar la posible existencia de algún resto material. Todos los sondeos planteados son de planta cuadrada, con 3,5 m de lado aproximadamente, con una cota de profundidad de 2,00 m respecto al nivel de la acera actual.

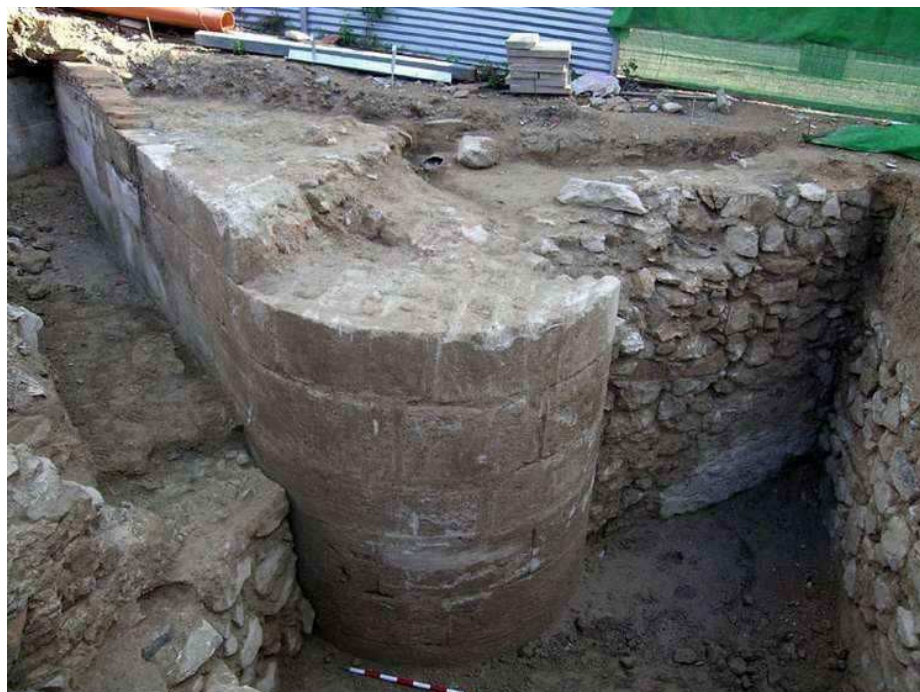
Sondeo 1. Puente

acerca de ella. Por tanto, ampliamos el corte hacia el norte hasta llegar casi en el límite del solar a un muro de hormigón encofrado, que pudiera tratarse de una acequia canalizada, que se apoya en la correa de sillares. (Ver documentación fotográfica sondeo 1: Trazado estructura –zona superior izquierda de la fotografía–).

En este corte documentamos un tramo de la correa del antiguo puente de Levante. Se trata de una obra de sillería de piedra caliza de color blanquecino, que cuenta con un muro recto en sentido NE-SO, que en su extremo meridional concluye en una estructura de planta semicircular, que a su vez traba con otro muro de mampuestos con mortero de cal y dirección NO-SE.

Por lo tanto, los restos documentados corresponden a una construcción de mediados del siglo XIX, que fue derribada a principios de los años 70 del siglo pasado con motivo de la construcción del actual puente.
