**Calle Horno Mayor (Petrer)**

Francisco Javier Jover Maestre, Cristina E. Rizo Antón y Alicia Luján Navas

*Actuaciones arqueológicas en la provincia de Alicante. 2005*

| <b>Tipo de intervención:</b> | Seguimiento arqueológico y sondeo |

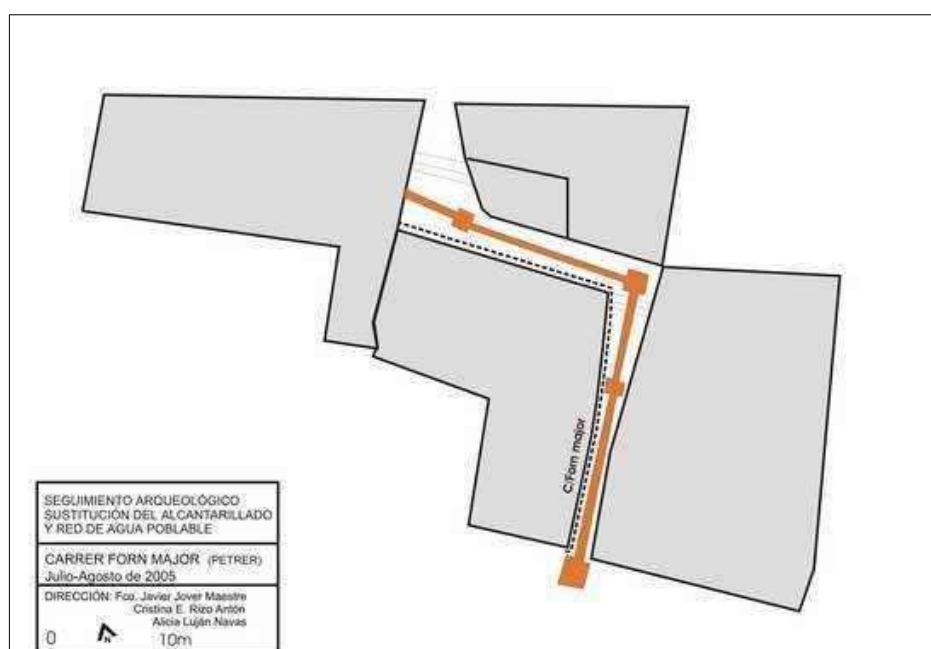
Plano calle Horno Mayor, alcantarillado

- Sustitución del alcantarillado antiguo, con zanjas de 100 cm de profundidad por 60 cm de anchura, en tramos de 15 m de longitud, que eran abiertos y cubiertos en la mayor brevedad posible para no dificultar el tránsito. Las obras han ocupado la totalidad de la calle, aunque la zanja de instalación iba por la parte central.

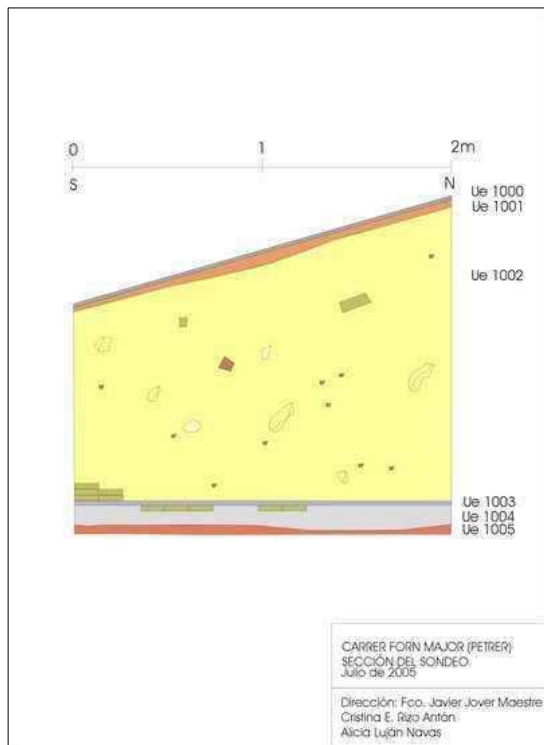
Estratigrafía sondeo

UE 1000: Solera de hormigón de unos 2-3 cm de grosor, que recubría el solar, siendo sus cotas iniciales, tomadas en las esquinas de la cata, -1,13, -1,57, -1,70 y -2,10 cm respectivamente. Se retiró mediante un martillo neumático. Cubría a la UE 1001.

UE 1001: Preparado de arena y zahorra para asentar el hormigón. Espesor variable entre 2 y 10 cm. Cubierto por la UE 1000 y cubre a la UE 1002.

hormigón, vigas, piedras, tuberías, hierros, plásticos, etc. Potencia considerable. Cotas iniciales: -1,20, -1,60, -1,76, -2,13 cm en las esquinas y -1,75 cm en zona central. Interpretado como relleno actual fruto del derrumbe de la casa que hubo en el solar hasta hace unos años. Cubierto por la UE 1001 y cubre a la UE 1003.

UE 1003: Pavimento horizontal de yeso moreno, poco consistente, localizado a una cota inicial de -2,71 cm. Pavimento de contacto que refuerza y cubre un pavimento anterior de yeso y ladrillo macizo de 26 x 13 x 2,5 cm. Interpretado como un refuerzo, a modo de parche, del pavimento de la casa que existía en el solar, probablemente edificada a finales del siglo XIX y en uso hasta 1995. La cronología de este pavimento es de momentos indeterminados del siglo XX. Cubre a la UE 1004 y está cubierto por la UE 1002.

UE 1004: Pavimento de yeso blanco grisáceo. Cota inicial: -2,74 cm. Está reforzado mediante ladrillos, aunque también pudieron servir para nivelar el suelo. Constatamos que estos ladrillos son los mismos que los empleados en la construcción de la casa que allí existiera inicialmente, de la que aún queda algún tramo de muro de las paredes de la vivienda. La cronología de este pavimento y, por tanto de la casa, es de finales del siglo XIX. Cubre a la UE 1005 y está cubierto por la UE 1004.

UE 1005: Por debajo del pavimento se constató el nivel geológico, constituido por margas rojas y verdes del Keuper. Cotas iniciales: -2,93, -2,84, -2,86 cm. Las margas y arcillas del Keuper habían sido recortadas para construir la vivienda y pavimentar el suelo. Cubierto por la UE 1004.

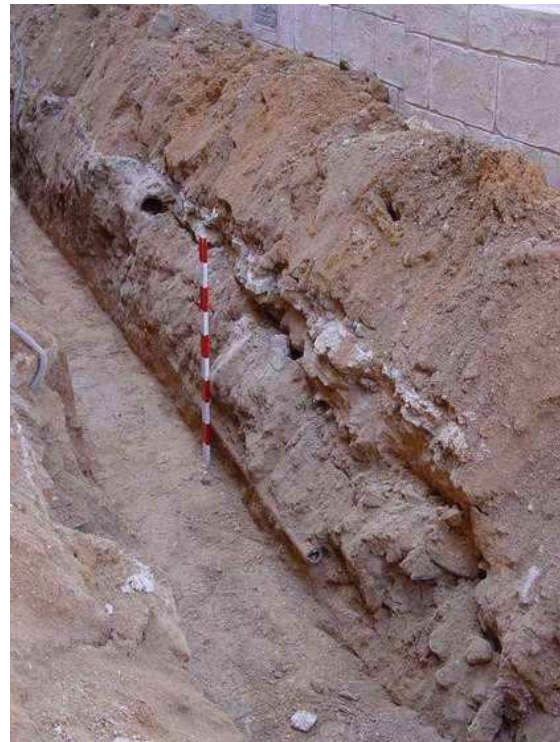
Sustitución alcantarillado

Nivel compuesto por zahorra en los primeros 30 o 50 cm para evitar las filtraciones de agua, variando su grosor según la zona y relleno de tierra, arena, cantos grandes y restos de escombros utilizados en la última cubrición, entre los restantes 50 o 70 cm.

Dicha estratigrafía se mantiene de forma regular a lo largo de toda la longitud de la calle Horno Mayor, constatando la ausencia de indicios arqueológicos.

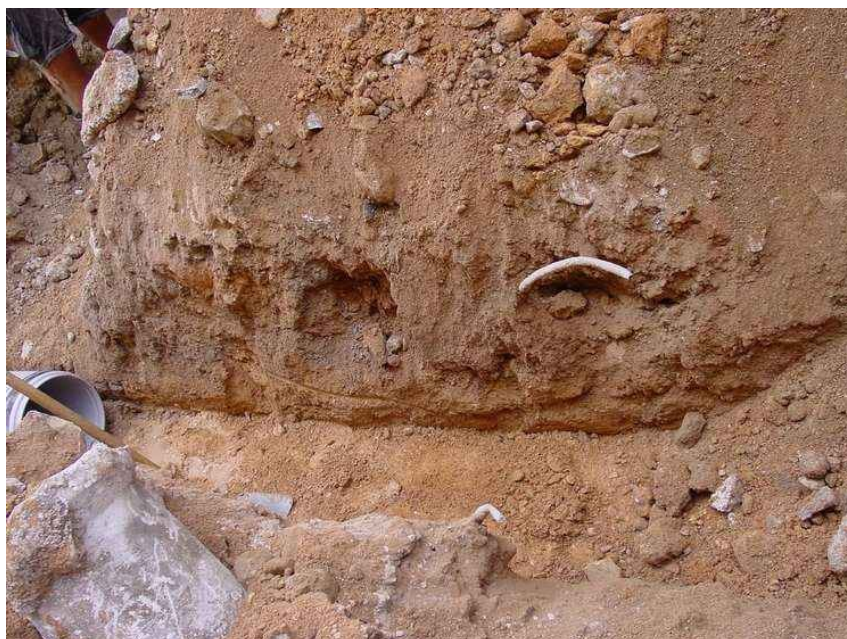
Sustitución alcantarillado 2
