Calle Cánovas del Castillo, 1 esquina pasaje de Candel (Villena)
Fernando E. Tendero Fernández

Actuaciones arqueológicas en la provincia de Alicante. 2004

Nombre de la intervención:	Calle Cánovas del Castillo, 1 esquina pasaje de Candel
Municipio:	Villena
Comarca:	El Alto Vinalopó / L'Alt Vinalopó
Directores:	Fernando E. Tendero Fernández y Gabriel Segura Herrero (TPC, S. L.)
Equipo técnico:	Rafael Ortiz Temprado y Myriam Navarro Benito
Autor del artículo:	Fernando E. Tendero Fernández
Promotor:	Particular
Autorización:	2004/0118-A
Fecha de la actuación:	12/3/2004 – 29/3/2004
Coordenadas localización:	Centro urbano
Periodo cultural:	Contemporáneo
Material depositado:	Museo Arqueológico Municipal José María Soler
Tipo de intervención:	Excavación arqueológica

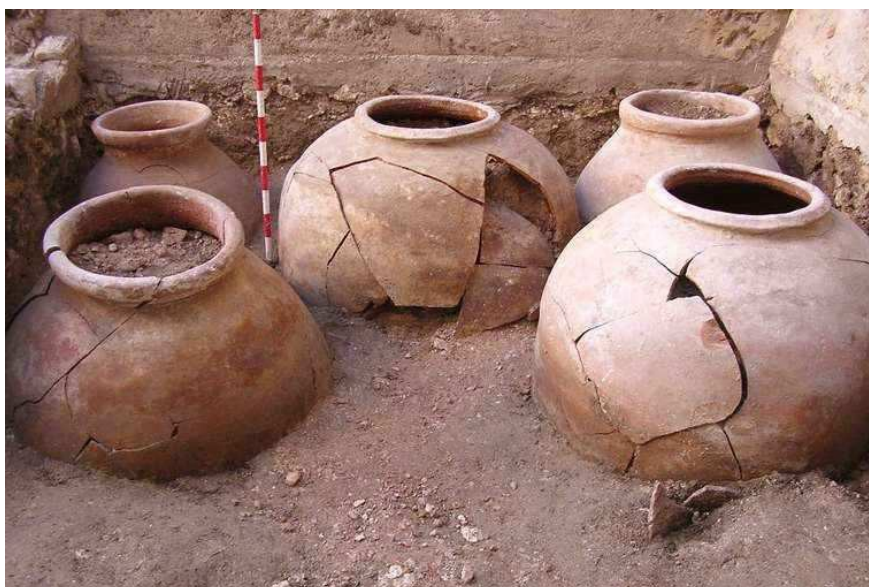
Tinajas localizadas en el sondeo I

El primer sondeo se situó en el patio trasero, junto a la medianera del inmueble colindante. En esta zona es donde aparecieron los fragmentos de las tinajas al comenzar el desfonde del solar. Bajo el suelo de cemento se documentaron tres tinajas de grandes dimensiones para almacenamiento de vino cuyo diámetro máximo oscila entre 1,00 y 1,30 m.

su preparado. Al retirarlo aparecieron cuatro nuevos bordes de tinajas *in situ*. Estas cuatro nuevas tinajas junto con las tres del sondeo I, corresponden al mismo momento de uso. Enrasado con los bordes se observa un preparado de yeso y cantos pequeños donde se colocaría la tapadera de las tinajas para que no cayera nada dentro. Todas se encontraban colmatadas con tierra, piedras de pequeño tamaño y algún resto cerámico salvo una que solo contenía arena.

Estas tinajas no son iguales, sino que se han podido apreciar diferencias formales entre ellas, siendo unas más altas y de diámetro menor y otras más bajas y de diámetro mayor. Dos de ellas presentan marcas de alfarero en el borde y otra tiene escritas a lápiz, en el hombro, varias cifras a modo de cuentas. La cronología de este tipo de piezas, siguiendo los modelos bajomedievales y modernos, arranca a finales del siglo XVIII y perdura hasta el primer tercio del siglo XX.
