**Calle Empedrada, 5 (Villena)**  
 Fernando E. Tendero Fernández

*Actuaciones arqueológicas en la provincia de Alicante. 2006*

| <b>Nombre de la intervención:</b> | <b>Calle Empedrada, 5</b> |

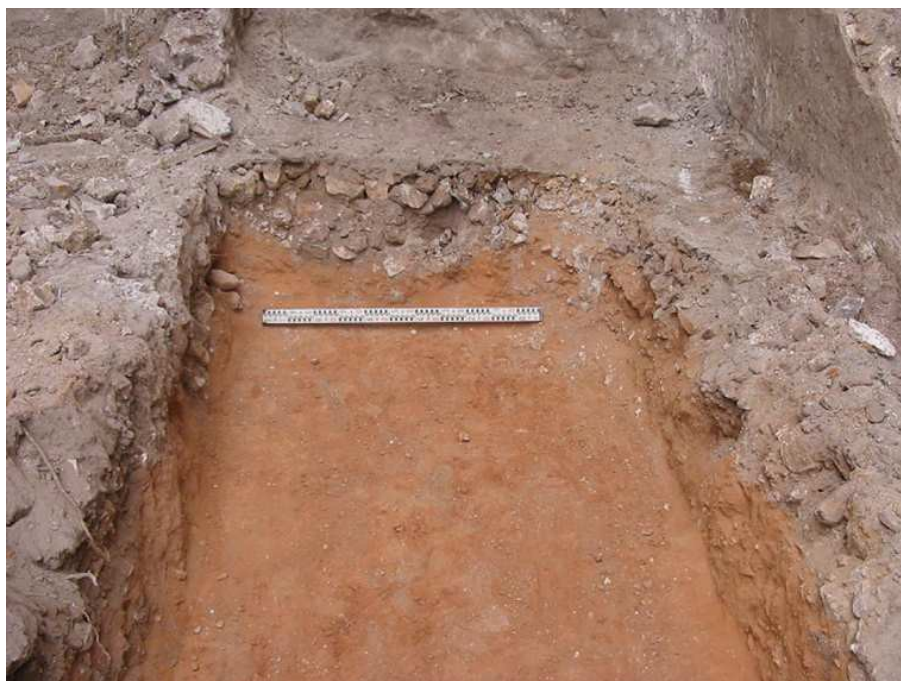
Sondeo I con las UU. EE. 100 (superficial) y 102 (geológica)

aunque el desarrollo de la excavación ha llevado a realizar los sondeos con distintos tamaños. En ellos se ha comprobado la realidad del subsuelo del centro histórico en esta parte de la ciudad, evidenciando la aparición del estrato geológico a los pocos centímetros de la superficie. A pesar de esta escasa potencia antrópica, se han documentado varias fases de ocupación que pasamos a describir a continuación, desde la más antigua a la más reciente.

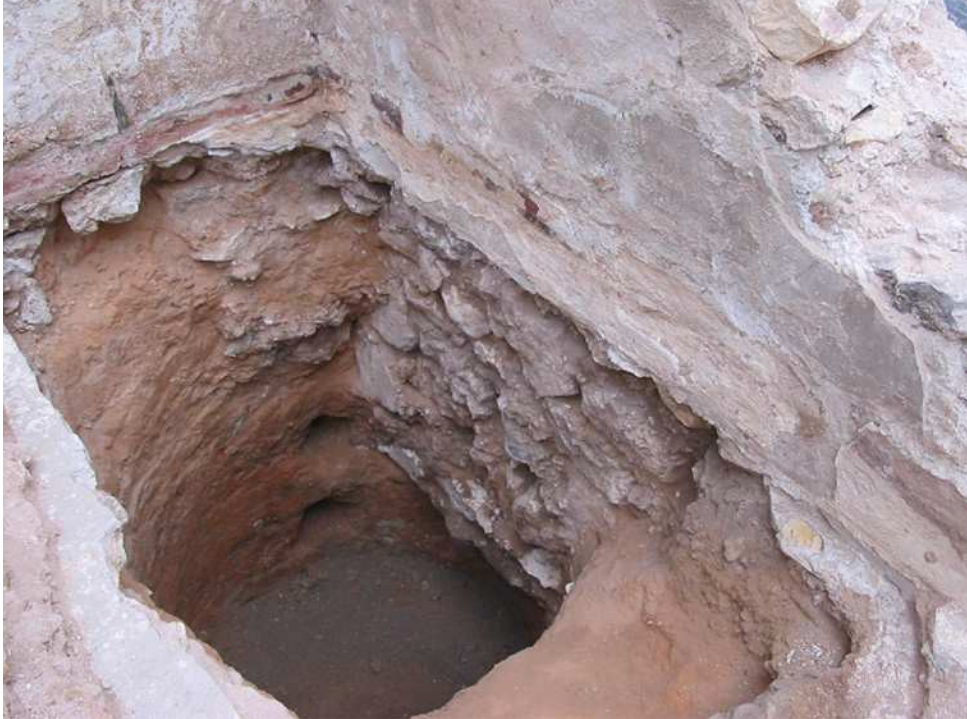
Vista del pozo con los agujeros para colocar los pies

En primer lugar, hay que destacar la presencia de un pozo de agua de cronología moderna situado en la esquina este, junto a la medianera de Empedrada, 7. Este pozo tiene forma cilíndrica, con un diámetro de 1,25 m y está recortado en la arena geológica. Para poder descender y ascender en el mismo, el pocero realizó entalladuras paralelas en las paredes del pozo a modo de escalones.

Este pozo, con una cronología inicial que debe situarse entre los siglos XVI y XVII, se colmató en un intervalo muy corto de tiempo, concretamente a finales del siglo XVII, por lo que su uso fue de aproximadamente cien años. En su interior ha aparecido un interesante conjunto de vajilla de mesa producida en Manises, con decoración vidriada en reflejo dorado.

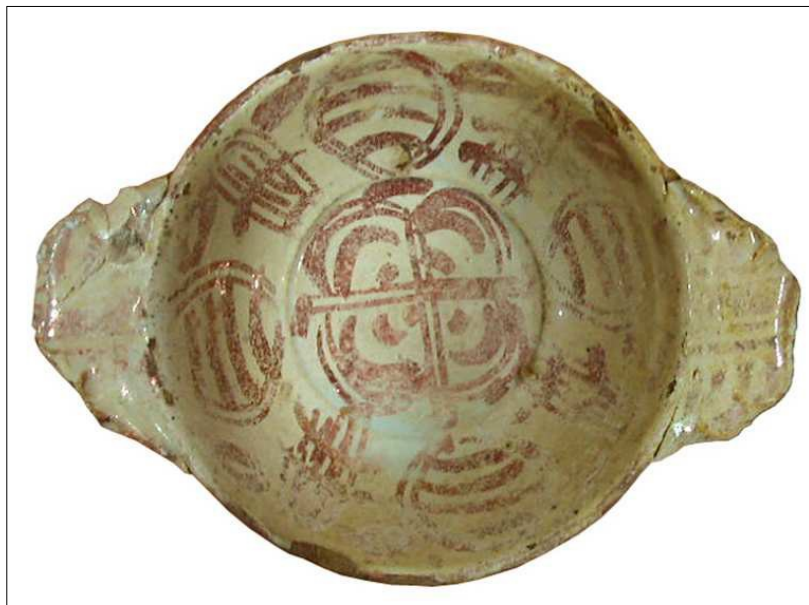
Escudilla de orejetas recuperada en el pozo
