Calle Luzán, 34 (Alicante)
Palmira Torregrosa Giménez

Actuaciones arqueológicas en la provincia de Alicante. 2005

Nombre de la intervención:	Calle Luzán, 34
Municipio:	Alicante / Alacant
Comarca:	L'Alacantí
Director:	Eduardo López Seguí
Equipo técnico:	Juan Quiles Muñoz y José Antonio Reyes Moreno
Autora del artículo:	Palmira Torregrosa Giménez
Promotora:	Torre Bailén, S. L.
Autorización:	2005/0293-A
Fecha de la actuación:	19/5/2005 – 24/5/2005
Coordenadas localización:	Centro urbano
Periodos culturales:	Tardorromano, bajomedieval y contemporáneo
Material depositado:	MARQ. Museo Arqueológico
Tipo de intervención:	Excavación arqueológica de salvamento

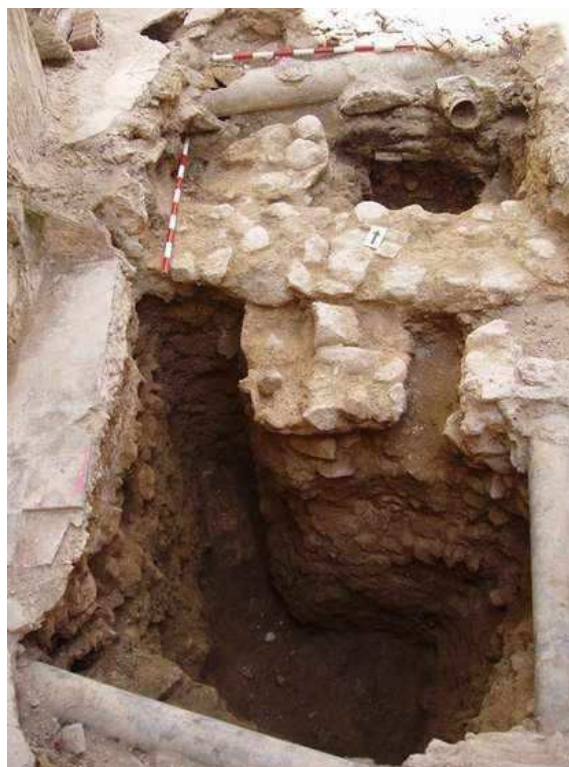
Detalle de la excavación arqueológica
