**Calle Cisneros, 10-12 (Alicante)**

*Actuaciones arqueológicas en la provincia de Alicante. 2007*

| <b>Nombre de la intervención:</b> | <b>Calle Cisneros, 10-12</b> |
| <b>Tipo de intervención:</b> | Excavación arqueológica |

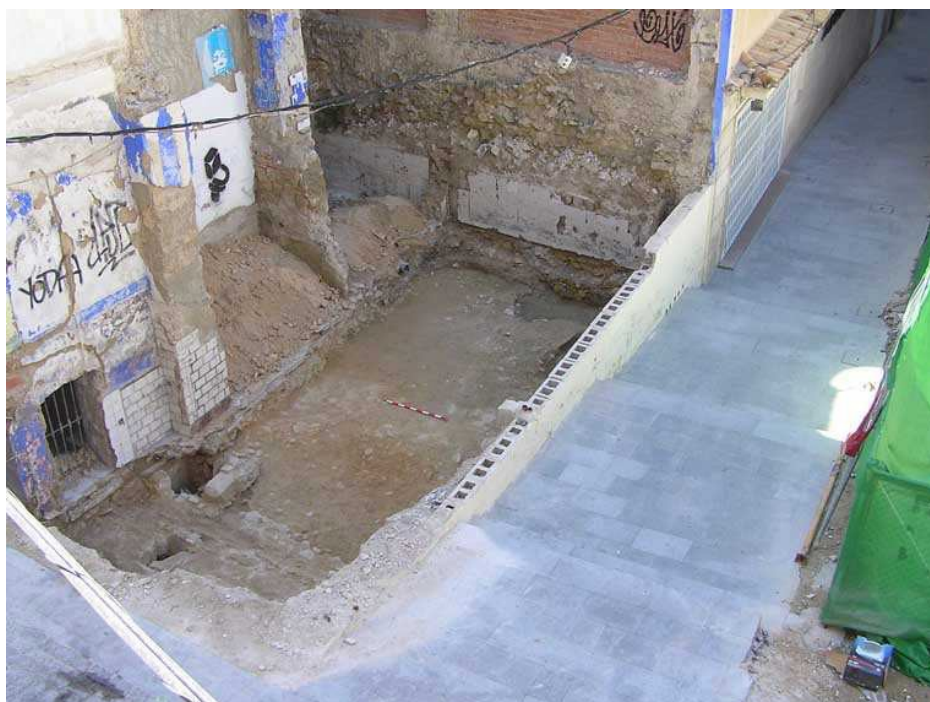
Vista general del solar tras la excavación

Para asegurarnos de que ya no existían más estructuras limpiamos la tierra estéril y pudimos observar que, en la zona sur del solar, se recortaban tres fosas en ella.

Estas fosas serán las UU. EE. 1005, 1006 y 1007 y sus rellenos serán las UU. EE. 1001, 1003 y 1002 respectivamente. La fosa UE 1005 apenas tenía potencia, unos 11 cm, ya que se trataba más de una mancha que de una fosa

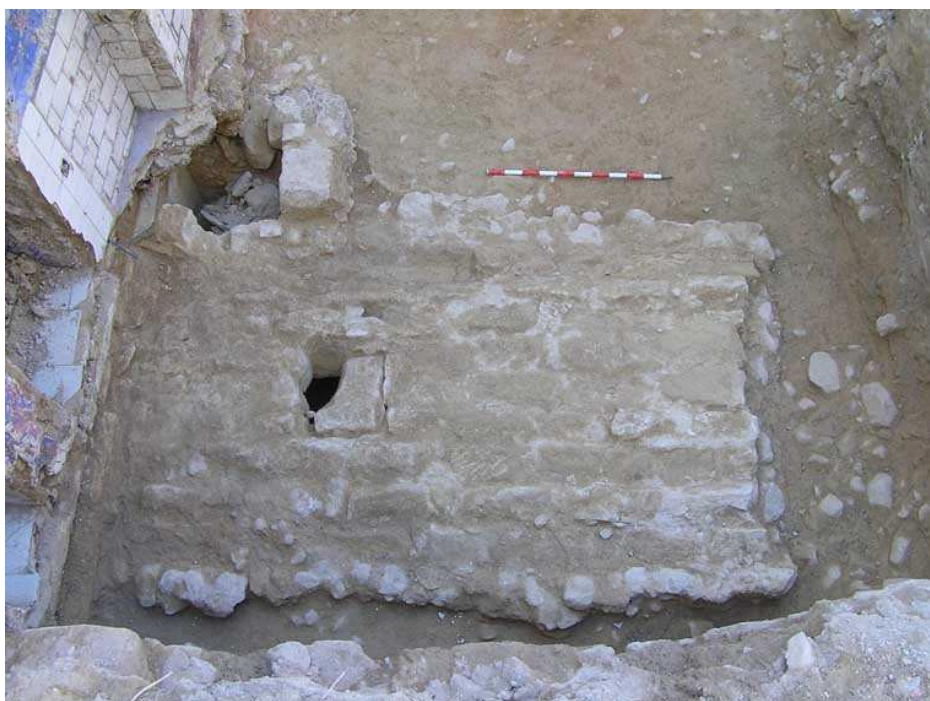
Detalle del aljibe

En el extremo opuesto, al norte del solar, encontramos un aljibe al que le asignamos la UE 101. Esta estructura corta a la tierra estéril. Tiene una trinchera de fundación, a la que llamamos UE 1008, y la tierra que rellena a 1008 es la UE 1004. Este aljibe es de forma rectangular y está construido con bóveda de cañón. Tiene una abertura superior para entrada del agua y una abertura lateral que parece ser que ejercía las funciones de brocal para retirar agua. Del brocal al aljibe existe un arquito de medio punto que conecta ambos espacios. Toda la estructura aparece medio rellena por escombros modernos pero, por motivos de seguridad, no entramos en ella a limpiarla. La trinchera UE 1004 no está terminada de vaciar, ya que no era posible hacerlo a menos que desmontásemos el aljibe, puesto que este es bastante profundo. Sabemos que el aljibe de ancho tiene 2,20 m, pero desconocemos su longitud total, puesto que se mete en el perfil del solar. Por los materiales recuperados en la UE 1004 fechamos el aljibe en época contemporánea; parece pertenecer a la casa que se derribó y en cuyos bajos se hallaba El Forat.

Tenemos dos tipos de hallazgos en este solar, estructuras positivas y estructuras negativas. La estructura positiva es un aljibe contemporáneo relacionado con el edificio que se derribó.
