**Calle Juan XXIII esquina calle Astronomía (Elda)**  
Gabriel Segura Herrero y José David Busquier Corbí

*Actuaciones arqueológicas en la provincia de Alicante. 2001*

| <b>Nombre de la intervención:</b> | <b>Calle Juan XXIII esquina calle Astronomía</b> |
| <b>Tipo de intervención:</b> | Sondeos arqueológicos |

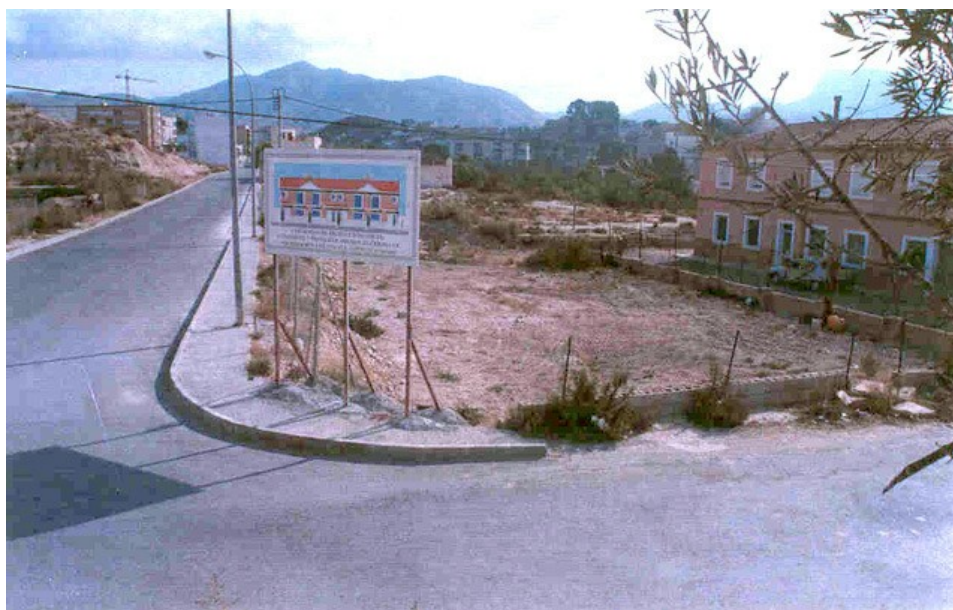
Vista general del solar

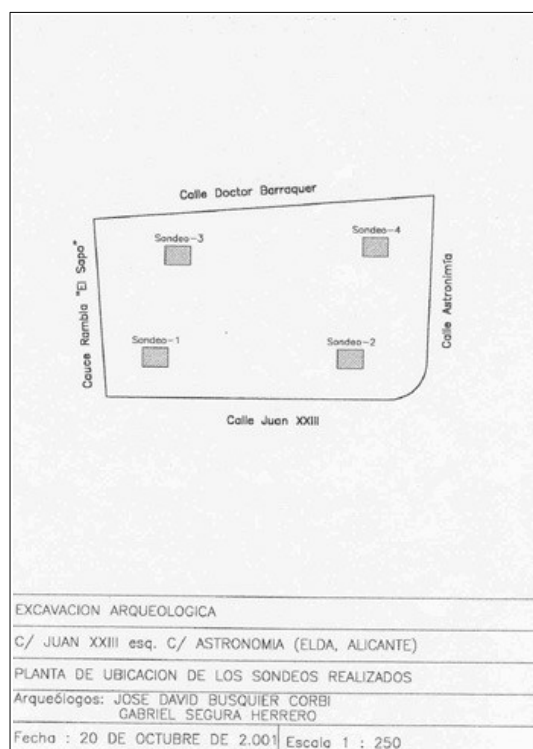
Planta con la situación de los sondeos

El empleo de una máquina retroexcavadora para realizar los sondeos, la no aparición de restos arqueológicos en los mismos y la composición exclusivamente geológica del subsuelo permitió la realización de un total de 4 catas en la superficie del solar, dispuestas en diagonal, dos en cada lado del eje del solar, con el fin de registrar con exactitud los cambios laterales de facies de la estratigrafía y la presencia de restos arqueológicos. Las dimensiones de las mismas fueron de 1,50 m de anchura por 2,10 m de longitud (3,15 m<sup>2</sup>).

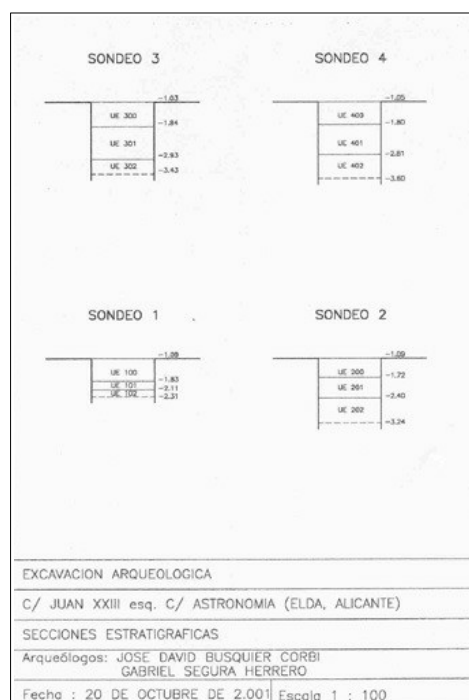
Secciones estratigráficas sondeos

A este respecto, cabe comentar que todas las tierras que fueron documentadas, se corresponden con sedimentos cuaternarios, pertenecientes a niveles de terraza fluvial y a depósitos aluviales, con un recubrimiento de suelo vegetal antiguo en superficie, al que se le superpone un fino estrato de detritus antrópico de cronología contemporánea (últimas décadas del siglo XX). La secuencia geológica global queda, por tanto, constituida por un importante paquete limoarcilloso, con niveles de terraza fluvial con pequeños niveles de gravas intermedios.

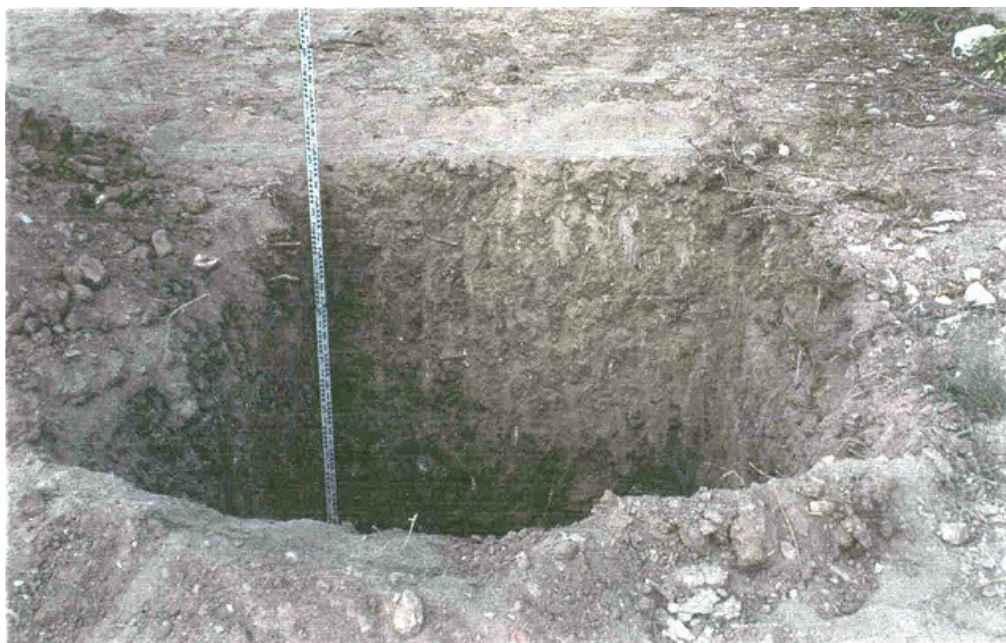
Vista del Sondeo 2
