Calle Colón, n.º 62 esquina calle la Vía, n.º 57 (Dénia)
Silvia Ruiz Server

Actuaciones arqueológicas en la provincia de Alicante. 2004

Nombre de la intervención:	Calle Colón, n.º 62 esquina calle la Vía, n.º 57
Municipio:	Dénia
Comarca:	La Marina Alta
Directora:	Silvia Ruiz Server
Equipo técnico:	–
Autora del artículo:	Silvia Ruiz Server
Promotora:	Dña. Consuelo González Martínez
Autorización:	2004/0898-A
Fecha de la actuación:	12/1/2004 – 20/2/2004
Coordenadas localización:	X 249750 – Y 4306800
Periodos culturales:	Almorávide / almohade, moderno y contemporáneo
Material depositado:	Museo Arqueológico de la Ciudad de Dénia
Tipo de intervención:	Excavación de urgencia

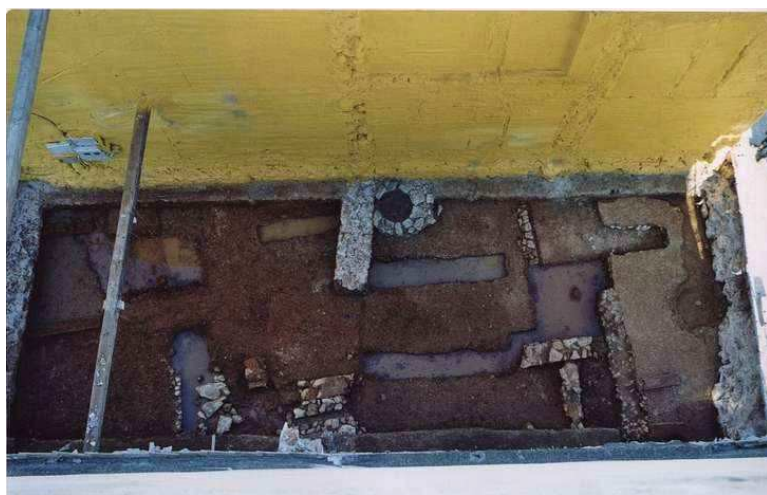
Vista cenital. Manzanas septentrional y meridional. Vial de tránsito

En la manzana septentrional tan solo se observa parte de la crujía de un edificio, del cual no podemos determinar su tipología al hallarse la zona muy arrasada. En cuanto a la manzana meridional, aunque se halla muy arrasada, se considera que se dividiría en dos edificios diferentes los cuales hemos interpretado como viviendas. Por un lado, en el extremo norte se localizaría parte de una vivienda de la cual se conservan restos de dos crujías; y en el extremo sur se observa parte de otra vivienda, concretamente la crujía donde se dispone la estancia principal con alcoba. Estas dos viviendas se hallan separadas por un acceso en codo, el cual pertenecería a la vivienda n.º 1.

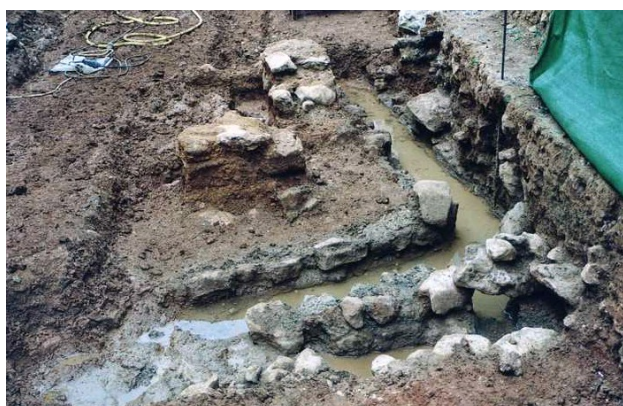
Vial y canaletas

Este vial se halla muy arrasado, observándose tan solo su extremo oeste. Su longitud mínima sería de 5,30 m y su anchura de 2,50 m. El pavimento del vial no se ha conservado y tan solo se observa parte del desagüe central, el cual parece descender desde el extremo W al E. A este desagüe van a descansar dos canaletas de la vivienda n.º 1.

El desagüe principal conserva una longitud de 2,10 m, ya que el resto del canal está totalmente alterado por épocas posteriores; su anchura interior oscila entre 0,30 y 0,35 m y la exterior es de 0,66 m; su altura presenta un total de 0,37 m. La cubierta era de losas irregulares de piedra caliza de mediano tamaño.
