**Calle Maestro Caravaca, 2 esquina calle Teniente Hernández Menor (Villena)**  
Gabriel Segura Herrero y Jesús García Guardiola

*Actuaciones arqueológicas en la provincia de Alicante. 2002*

<b>Nombre de la intervención:</b>	<b>Calle Maestro Caravaca, 2 esquina calle Teniente Hernández Menor</b>
<b>Municipio:</b>	Villena
<b>Comarca:</b>	El Alto Vinalopó / L'Alt Vinalopó
<b>Directores:</b>	Gabriel Segura Herrero y Jesús García Guardiola
<b>Equipo técnico:</b>	José David Busquier Corbí
<b>Autores del artículo:</b>	Gabriel Segura Herrero y Jesús García Guardiola
<b>Promotora:</b>	Gestión urbana del Grec, S. L.
<b>Autorización:</b>	2002/0310-A
<b>Fecha de la actuación:</b>	17/6/2002 – 26/6/2002
<b>Coordenadas localización:</b>	Centro urbano
<b>Periodos culturales:</b>	Moderno y contemporáneo
<b>Material depositado:</b>	Museo Arqueológico Municipal José María Soler
<b>Tipo de intervención:</b>	Excavación de salvamento

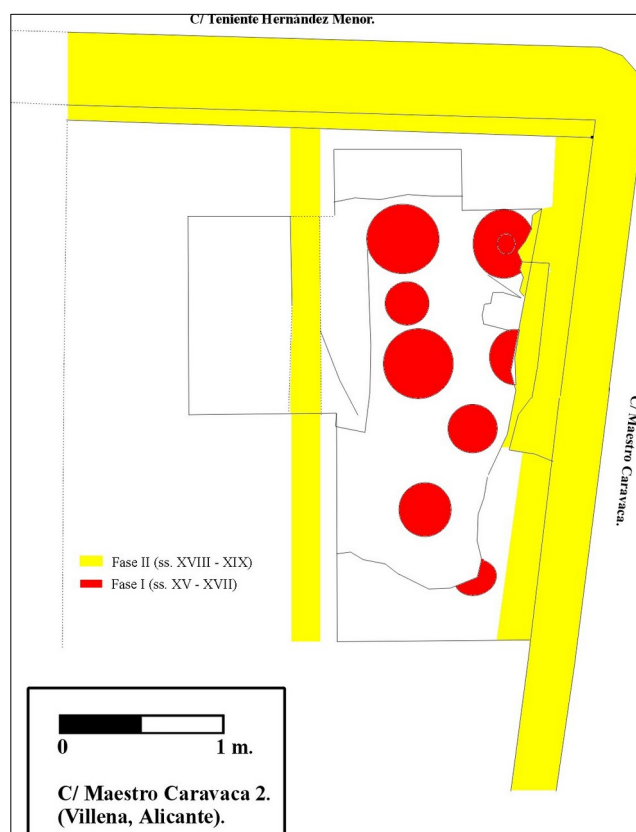
Fases constructivas

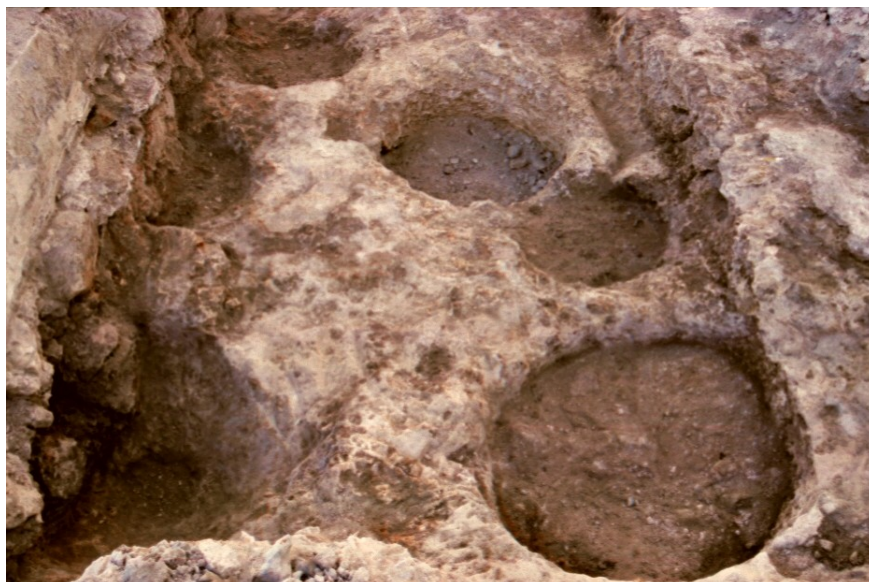
Silos y tinajeros excavados en la roca antes de excavarse

Sin duda alguna, el hallazgo más importante de los exhumados en la excavación del solar de la calle Maestro Caravaca, n.º 2 es el conjunto de estructuras de planta circular, excavadas en la roca, localizado en el ángulo oriental del solar (Sondeo n.º 1). Se trata de un total de 7 hoyos o cavidades, dispuestos sobre la superficie de la roca, aprovechando al máximo el afloramiento de esta, en los que se pueden distinguir dos tipos de estructuras excavadas:

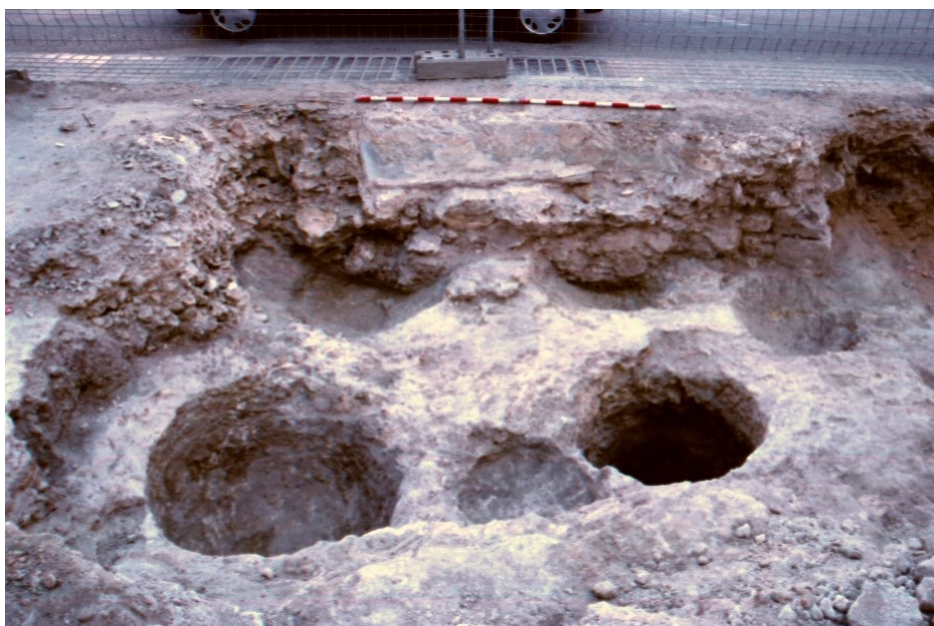
Silos y tinajeros excavados en la roca tras la excavación

Tipo A. Estructura de planta circular y sección troncocónica, con un diámetro que oscila entre los 66 y los 122 cm. Se han localizado 3 casos. Su forma y disposición permiten identificar estas estructuras como tinajeros, es decir, huecos expresamente tallados en la roca para albergar y dar estabilidad a grandes vasijas de almacenamiento, caracterizadas por una pequeña base y una gran panza.

Tipo B. Estructura de planta circular y sección cilíndrica, con un diámetro que oscila entre los 69 y los 118 cm. Se han exhumado 4 casos. Si bien su forma pudiera hacer pensar en una funcionalidad variada, su asociación

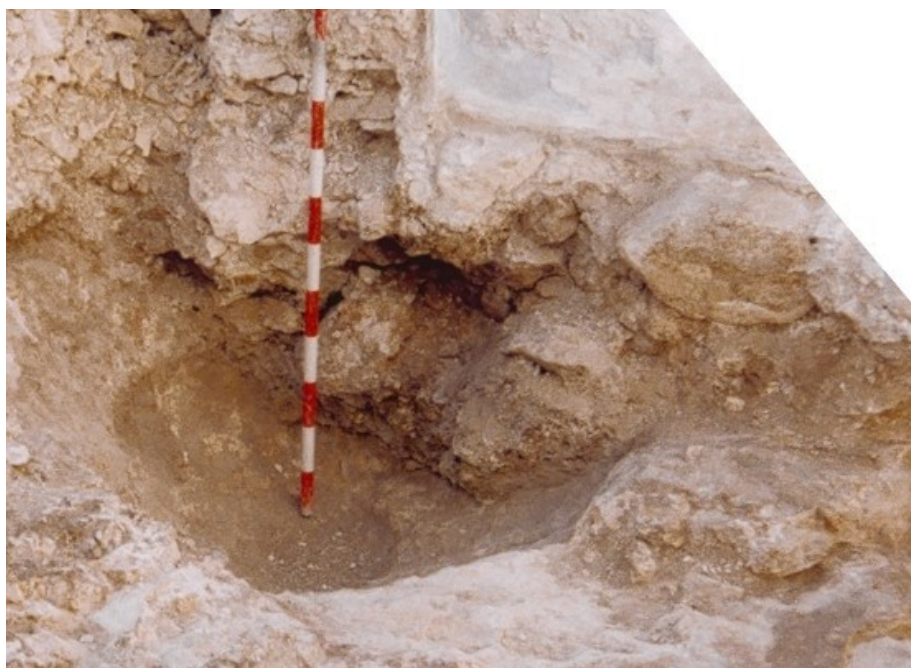
Detalle de uno de los tinajeros aparecidos
