**Calle Marqués de Campo, 46 (Dénia)**

*Actuaciones arqueológicas en la provincia de Alicante. 2003*

<b>Nombre de la intervención:</b>	<b>Calle Marqués de Campo, 46</b>
<b>Municipio:</b>	Dénia
<b>Comarca:</b>	La Marina Alta
<b>Directora:</b>	Silvia Ruiz Server
<b>Equipo técnico:</b>	–
<b>Autora del artículo:</b>	Silvia Ruiz Server
<b>Promotor:</b>	Riera y Nat, S. A.
<b>Autorización:</b>	2003/0286-A
<b>Fecha de la actuación:</b>	13/7/2003 – 28/11/2003
<b>Coordenadas localización:</b>	Centro urbano
<b>Periodo cultural:</b>	Almorávide / almohade
<b>Material depositado:</b>	Museo Arqueológico de la Ciudad de Dénia
<b>Tipo de intervención:</b>	Excavación de salvamento

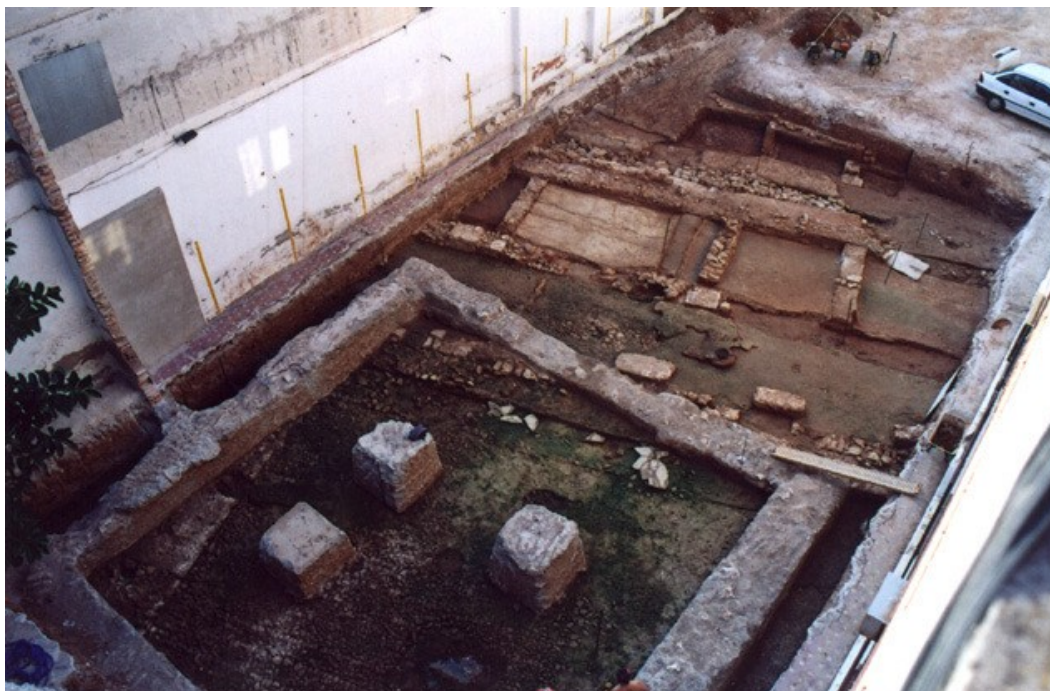
Vista aérea del *al-funduq* I

De este edificio no observamos su planta arquitectónica completa, tan solo se documenta parte del patio, la galería sur y la crujía meridional, compartimentada en cuatro departamentos.

Este edificio presenta una reforma: el muro septentrional del corredor, recayente al patio, es anulado. En su lugar, se construyen una serie de pilares de sustentación que convierten el antiguo corredor en un espacio porticado. La superficie útil del edificio es de 226 m<sup>2</sup>. El patio es de mayores dimensiones que el anterior con 156 m<sup>2</sup>: el corredor presenta una superficie de 34 m<sup>2</sup> y la

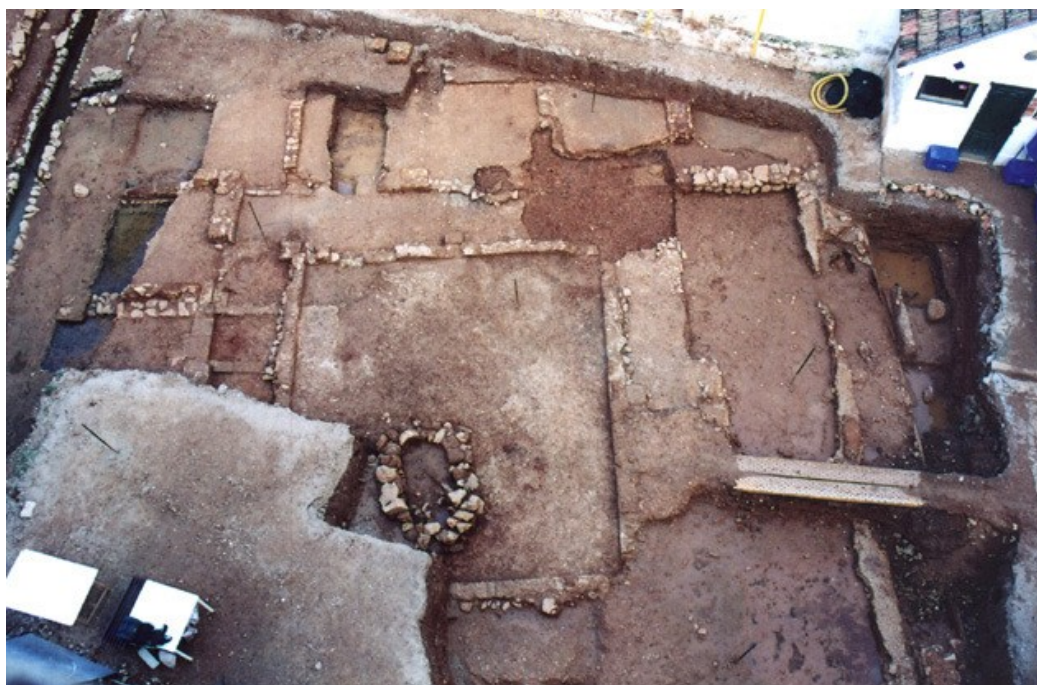
Vista aérea del *al-funduq* II

Edificio de planta casi cuadrada (15,10 x 16,10 m) estructurado en un patio rectangular central, una galería cubierta que circunda el patio y cuatro crujías a su alrededor, en las cuales se disponen los departamentos, con un total de 17. Este edificio presenta un acceso principal en la crujía septentrional, la cual se abre al vial de tránsito. Por tanto, la superficie perimetral del *al-funduc* II es de 243 m<sup>2</sup> y la superficie útil de 178 m<sup>2</sup>.

La superficie útil del patio es de 33,51 m<sup>2</sup>, el cual presenta una planta rectangular. La galería cubierta, con 39,58 m<sup>2</sup> de superficie, no presenta la misma anchura en todos sus lados. Las cuatro crujías con los diecisiete departamentos presentan una planta rectangular, los de las esquinas con una superficie de 7,90 m<sup>2</sup> y el resto oscilan alrededor de los 5 m<sup>2</sup>.
