Calle Costera de la Mar, 3 (Villajoyosa)
Diego Ruiz Alcalde y Amanda Marcos González

Actuaciones arqueológicas en la provincia de Alicante. 2004

Nombre de la intervención:	Calle Costera de la Mar, 3
Municipio:	Villajoyosa / La Vila Joiosa
Comarca:	La Marina Baja / La Marina Baixa
Directores:	Diego Ruiz Alcalde y Amanda Marcos González
Equipo técnico:	–
Autores del artículo:	Diego Ruiz Alcalde y Amanda Marcos González
Promotor:	Velpuch, S. L.
Autorización:	2004/0825-A
Fecha de la actuación:	20/11/2004 – 20/12/2004
Coordenadas localización:	Centro urbano
Periodos culturales:	Ibérico pleno y bajomedieval
Material depositado:	Museo Municipal de Arqueología y Etnología
Tipo de intervención:	Excavación arqueológica

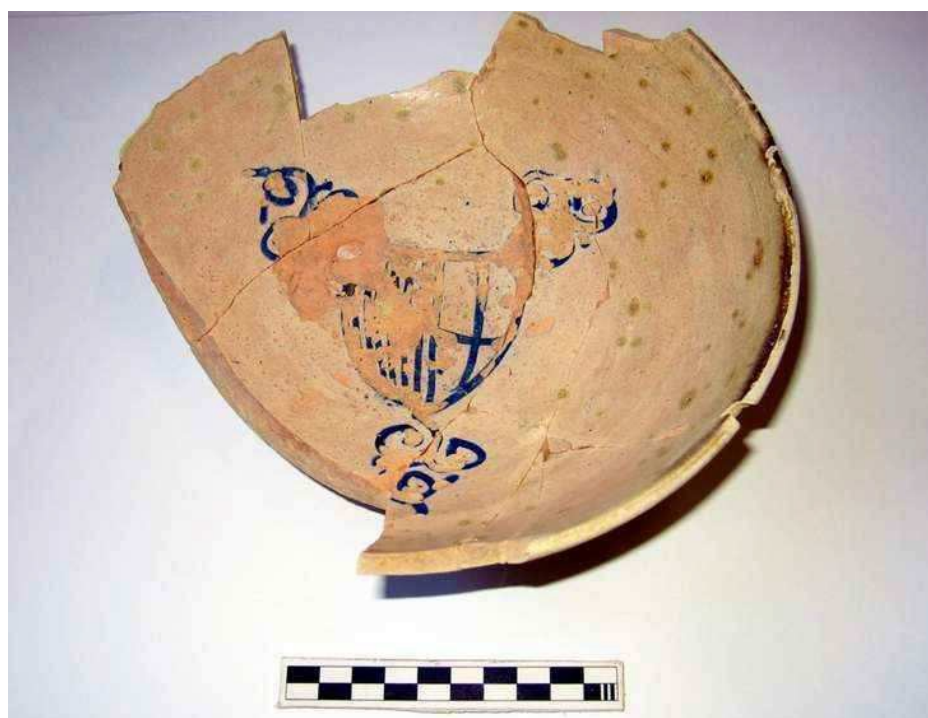
Escudilla pseudoheráldica esmaltada en blanco con decoración azul cobalto

Además de sucesivos estratos, con presencia de numerosos fragmentos de loza dorada, loza con decoración azul cobalto y manganeso, loza con decoración verde-manganeso, todos ellos de talleres valencianos, los únicos vestigios pertenecientes a esta época son, por un lado, fragmentos de un pavimento de cal en un precario estado de conservación, y por otro, un muro de factura irregular a una cota bastante más baja que el pavimento. Probablemente, la única función de este muro sería la de contención de los sucesivos rellenos de nivelación para pavimentar.
