Calle Miguel Soler, 6-8 (Alicante)
Myriam Navarro Benito y Ana Valero Climent

Publicación digital
Actuaciones arqueológicas en la provincia de Alicante. 2003

Nombre de la intervención:	Calle Miguel Soler, 6-8
Municipio:	Alicante / Alacant
Comarca:	L'Alacantí
Directoras:	Myriam Navarro Benito y Ana Valero Climent
Equipo técnico:	—
Autoras del artículo:	Myriam Navarro Benito y Ana Valero Climent
Promotora:	Venus, S. L.
Autorización:	2003/0563-A
Fecha de la actuación:	9/2003
Coordenadas localización:	Centro urbano
Periodos culturales:	Moderno y contemporáneo
Material depositado:	MARQ. Museo Arqueológico
Tipo de intervención:	Excavación de salvamento

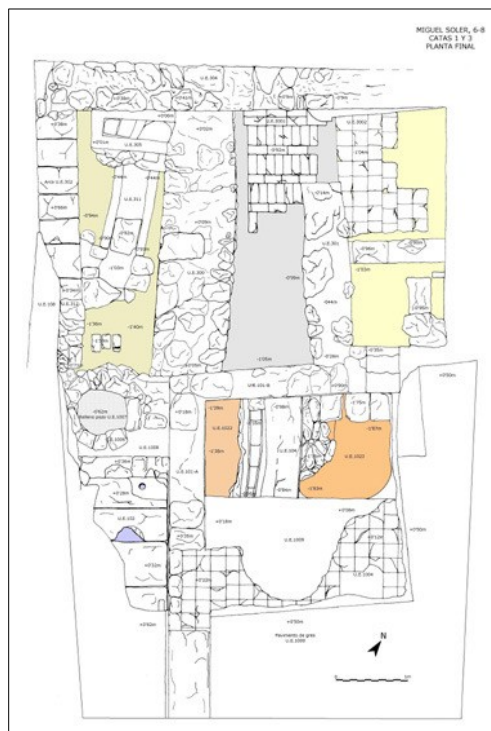
Detalle de las catas 1 y 3

La disposición de los restos aparecidos es la siguiente: en el frente sur de la cata distinguimos un arco de dovelas grandes y anchas de piedra calcárea de tonalidad blanca amarillenta (UE 302). Enfrente, una lechada de hormigón para construir la arqueta que ya distinguíamos en la cata 1, y tres gruesas losas de piedra de tonalidad amarillenta (UE 303) que tapaban una estructura rectangular a modo de pileta. Para terminar con este frente sur de dicha cata, hay que señalar la existencia en su lado oeste de un canal de bordillos engrosados con cal blanca. Su base se componía de unos ladrillos planos de color amarillento (305). Parecía estar tapado por unas baldosas o ladrillos del mismo color que apenas se habían conservado.

Una vez documentadas todas las estructuras de esta nueva cata, decidimos actuar en su zona sur, entre el arco UE 302 y el muro UE 300, por ser la parte que más estructuras superpuestas presentaba y para aclarar todo este entramado de aljibes, pozo, canales y desagües que se extendían por todo el frente sur de las catas 1 y 3. De este modo, comenzamos a levantar las pesadas losas de piedra (UE 303) y observamos la aparición de cuatro muretes que trababan entre sí y configuraban lo que en un principio creíamos que era otro pequeño aljibe o pileta. Sin embargo, estos muros de pequeño tamaño, tanto de altura como de anchura, eran de construcción bastante pobre y muy mal trabados con argamasa. A continuación, decidimos actuar en el área del canal 305 y conforme fuimos descendiendo surgió otro canal o desagüe por debajo del anterior, a modo de L. Este canal de pendiente inclinada era de la misma fábrica que la estructura de arriba. Estaba limitado por unos bordillos engrosados de cal blanca y presentaba unas losas planas de piedra por las que discurriría el agua.

Finalmente, después de haber procedido a la limpieza de todo este sector, concluimos que el canal y la "pileta" apoyaban tanto contra las dovelas del arco como contra el muro 300, por tanto, son constructivamente posteriores. Respecto al muro 304 pudimos ver que enlazaba con el arco, mientras que el pozo también era una construcción más tardía.

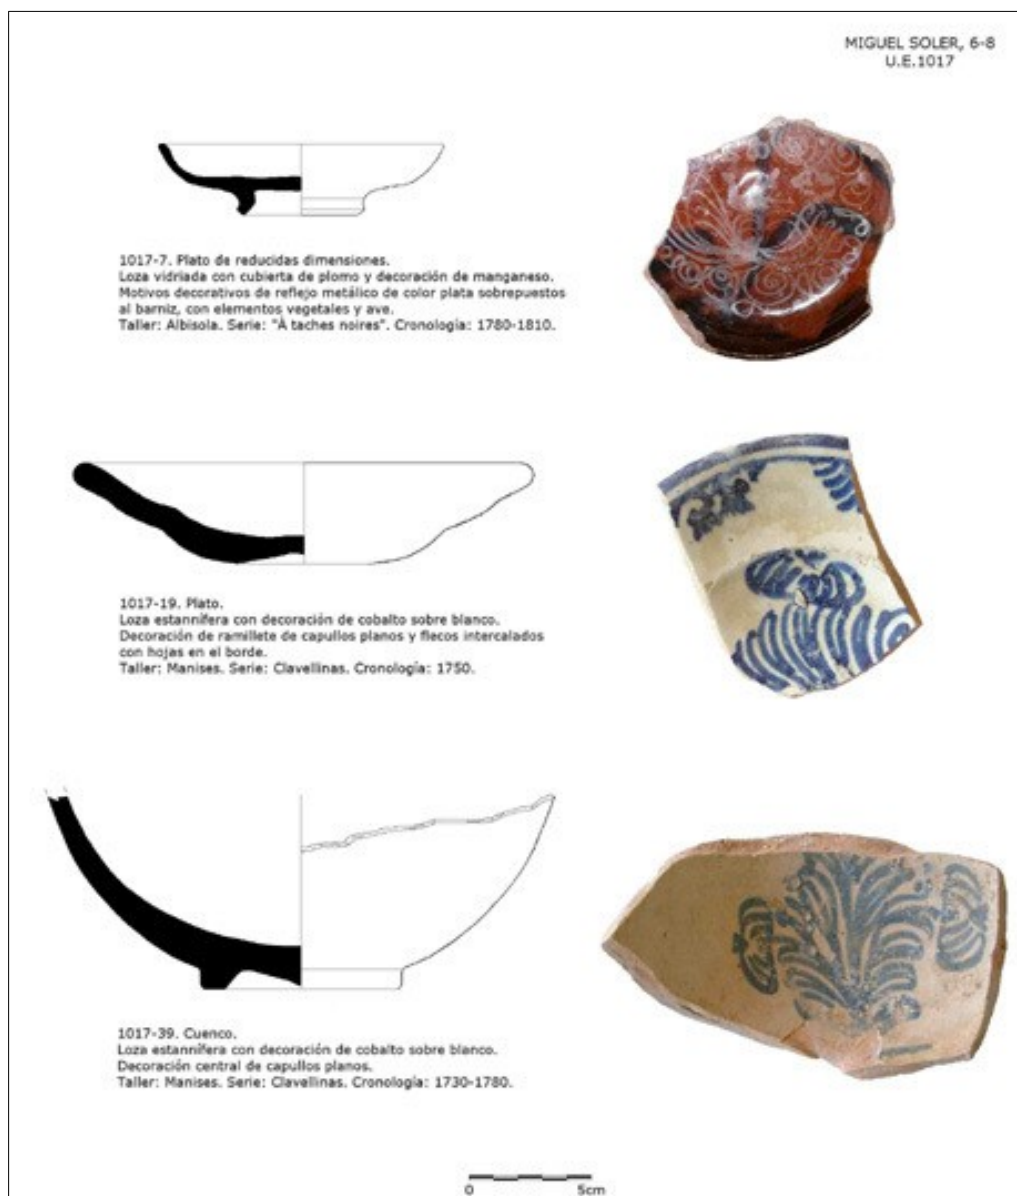
Materiales recuperados en la intervención

Podemos confirmar la aparición de unas estructuras correspondientes a la cimentación de un edificio datado entre finales del siglo XVIII y principios del XIX, donde el arco, como elemento arquitectónico más antiguo, puede ser de principios del setecientos o como muy temprano de finales del seiscientos. Así mismo, esta vivienda tuvo un continuado uso de habitación hasta finales del siglo XX. Gracias al estudio del material de la UE 1017 (sellada por la capa de cenizas de la UE 1026), que ofrecía piezas cerámicas de diverso origen, como los talleres de Alcora y Manises en la provincia de Valencia, Agost en Alicante y los de Albisola y Savona en Italia, pudimos datar la cimentación de esta casa entre finales del setecientos y principios del ochocientos. La comparación de este material con los obtenidos en la cata 2 donde se cimentaban los muros 200 y 201 sobre el estrato natural, no diferían mucho, ya que también se puso de manifiesto fragmentos cerámicos procedentes de los mismos talleres junto
