Calle de la Sal, 1-5 - Calle Riacho, 10-12 (Orihuela)
Silvia Yus Cecilia

Actuaciones arqueológicas en la provincia de Alicante. 2004

Nombre de la intervención:	Calle de la Sal, 1-5 - Calle Riacho, 10-12
Municipio:	Orihuela
Comarca:	La Vega Baja / El Baix Segura
Directores:	Silvia Yus Cecilia y Álvaro Jacobo Pérez
Equipo técnico:	—
Autora del artículo:	Silvia Yus Cecilia
Promotor:	Particular
Autorización:	2004/0359-A
Fecha de la actuación:	10/5/2004 – 14/5/2004
Coordenadas localización:	Centro urbano
Periodo cultural:	Edad Contemporánea
Material depositado:	Museo Arqueológico Comarcal
Tipo de intervención:	Sondeos arqueológicos

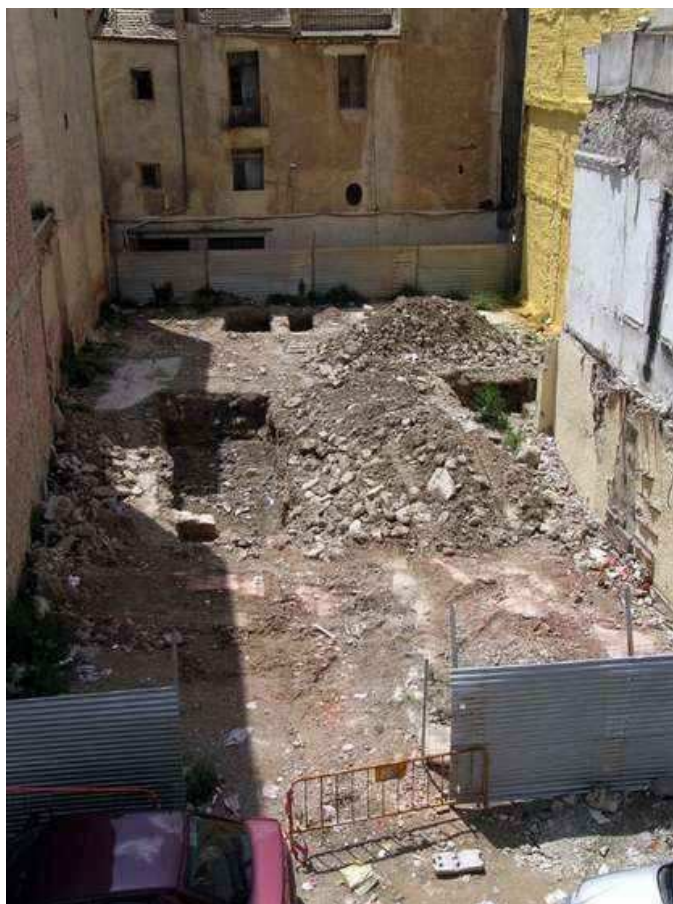
Vista del solar con los sondeos

La realización de tres sondeos nos lleva a concluir que los sedimentos documentados en el solar de la calle de la Sal, 1, 3, 5 y calle Riacho, 10, 12 corresponden a estratos totalmente contemporáneos del primer tercio del siglo XX y del siglo XIX caracterizados por la presencia de abundantes escombros constructivos y basuras, entre las que destacamos la existencia de plásticos en la cota máxima de excavación.

Otros restos constructivos documentados son los cimientos de los muros maestros de la vivienda derribada en el sondeo 3 y una zapata, también correspondiente a dicha estructura del sondeo 4. Dadas las características del suelo (depósitos de arcillas y arenas aluviales), para la edificación de principios del siglo XX con dos plantas de altura, es necesario la creación de importantes cimientos, cuya anchura suele rebasar en unos 10 cm aproximadamente a la del muro.
