**Calle Méndez Núñez, 15 (Novelda)**  
Concepción Navarro Poveda

*Actuaciones arqueológicas en la provincia de Alicante. 2001*

| <b>Nombre de la intervención:</b> | <b>Calle Méndez Núñez, 15</b> |
| <b>Tipo de intervención:</b> | Excavación de salvamento |

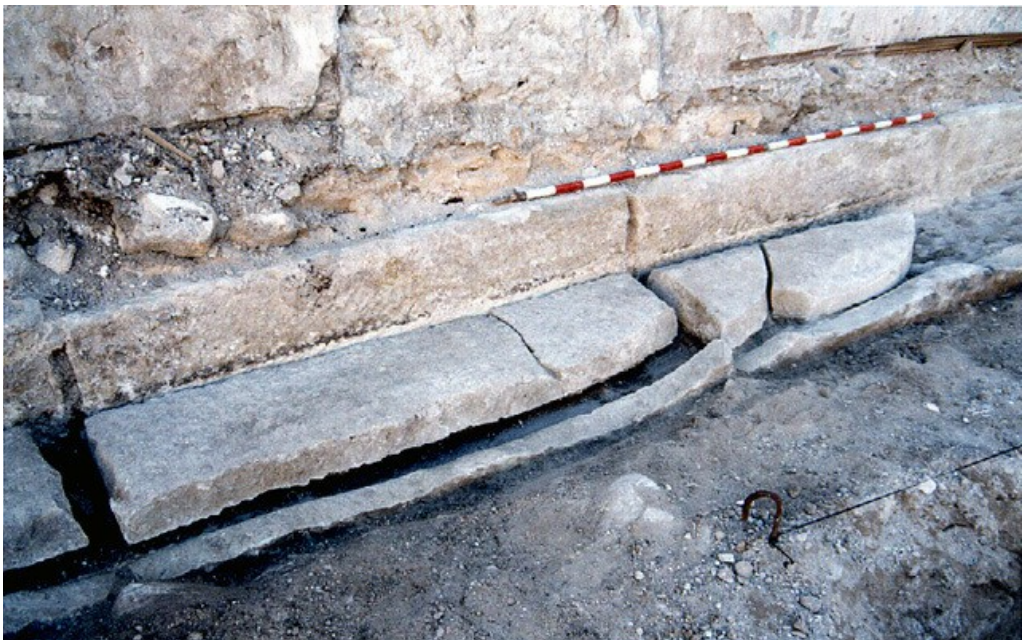
Acequia de riego, denominada Rec del Bany (siglo XIX)

La acequia tras su limpieza se pudo comprobar que estaba construida con bloques de piedra caliza de 1,60 m de longitud, con una altura de 0,40 m; el bloque de piedra fue vaciado con cincel para formar la acequia, con una anchura de cauce de 45 cm, dejando un grosor de 12 cm. La acequia quizás funcionaba cuando se hizo la casa, ya que solo en parte la hemos encontrado colmatada. Se documentó en unos 10 m en sentido norte-sur a lo largo del solar, introduciéndose por debajo de la acera de la calle.
