Calle Independencia, 25 (Elda)

Actuaciones arqueológicas en la provincia de Alicante. 2008

Nombre de la intervención:	Calle Independencia, 25
Municipio:	Elda
Comarca:	El Medio Vinalopó / El Vinalopó Mitjà
Directores:	Antonio M. Poveda Navarro y Juan Carlos Márquez Villora
Equipo técnico:	M. ^a Esther Gil González
Autores del artículo:	Juan Carlos Márquez Villora y M. ^a Esther Gil González
Promotor:	Ayuntamiento de Elda
Autorización:	2008/0081-A
Fecha de la actuación:	16/4/2008 – 4/8/2008
Coordenadas localización:	–
Periodos culturales:	Almohade, bajomedieval, moderno y contemporáneo
Material depositado:	Museo Arqueológico Municipal
Tipo de intervención:	Excavación arqueológica

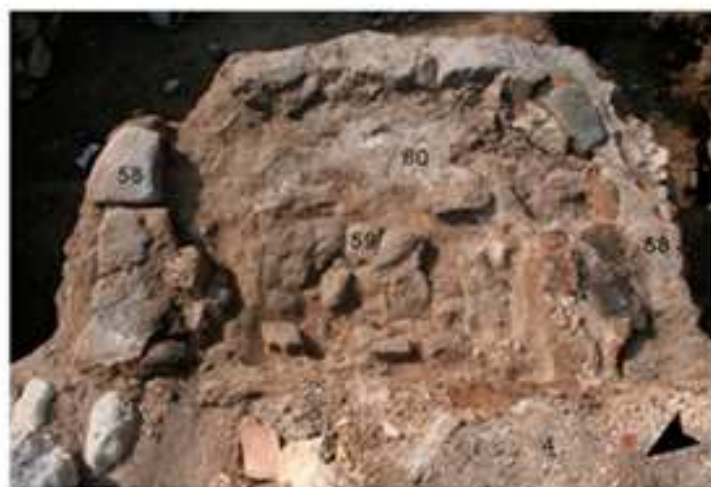
Parte superior: restos de la base de un horno de pan en la cata 5, con las diferentes unidades estratigráficas indicadas. Parte inferior: pavimento de losetas del ambiente 1 de la cata 5

Bajo la UE 21 se halló, en primer lugar, un pavimento (UE 22 = UE 68) formado por tierra apisonada de color castaño amarillento o castaño blanquecino, según la zona, con nódulos de cal y de carbón, bastante irregular y desnivelado. Este pavimento se localiza en dos estancias, dividido por el muro UE 23. Asimismo, dicho pavimento aparece asociado a un estrato contiguo de tierra oscura muy arcillosa (UE 50), sobre el que se apoyan los restos de la base de un horno de pan, muy deteriorado por estratos posteriores. Pertenecientes a este horno hemos diferenciado una serie de estratos (UU. EE. 58-65), cubiertos por la UE 26. El horno se adosó al muro medianero (UE 4).

En la fase 4 se registran los vestigios de la construcción y uso de ambientes de época moderna y contemporánea. Destaca el hallazgo de un potente muro medianero delimitador del inmueble, y de una estructura vinculada ya al trazado de la actual calle Independencia y a la disposición del parcelario reciente, con una vivienda orientada a la citada calle, con fachada estrecha y orientada este-oeste longitudinalmente. A esta fase se asocian los restos de un horno de pan, muy mal conservado.
