**Calle Gravina esquina calle Bendicho, 6 (Alicante)**  
Palmira Torregrosa Giménez y Eduardo López Seguí

*Actuaciones arqueológicas en la provincia de Alicante. 2007*

| <b>Nombre de la intervención:</b> | <b>Calle Gravina esquina calle Bendicho, 6</b> |
| <b>Tipo de intervención:</b> | Excavación arqueológica |

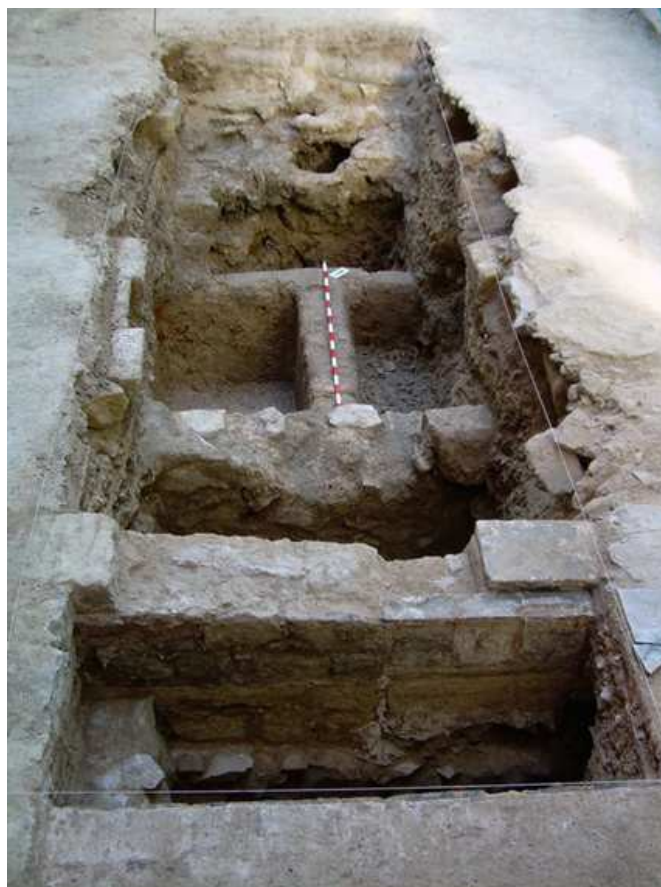
Vista final tras la intervención arqueológica
